**REGISTRO FOTOGRÁFICO**  
**PROGRAMA DE MANTENIMIENTO DE EDIFICIOS ESCOLARES PÚBLICOS**

SITUACIÓN DEFICIENCIAS DETERMINADAS

| NOMBRE DEL ESTABLECIMIENTO: | EDP ANEXA EORM | DIRECCIÓN DEL ESTABLECIMIENTO: | CANTON COPEPÉ |
| CÓDIGO DEL ESTABLECIMIENTO: | 11-01-1333-42 | FECHA: | 12/03/2025 |

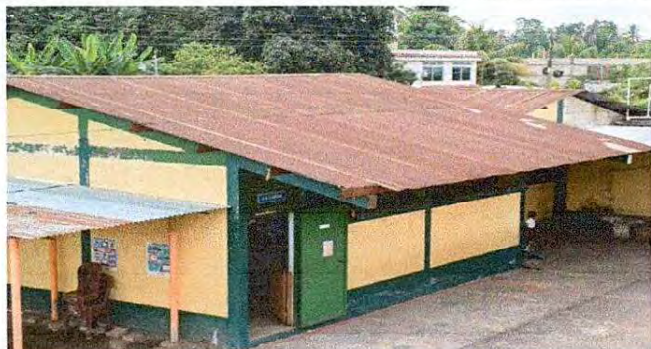
Foto 1: Se observa el mal estado de las láminas, lo que provoca que caiga agua en los salones de clases en tiempo de invierno

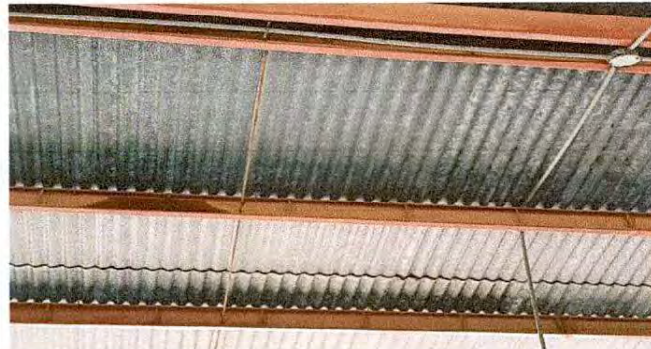
Foto 2: Se observa que la estructura de soporte de metal, necesita mantenimiento.

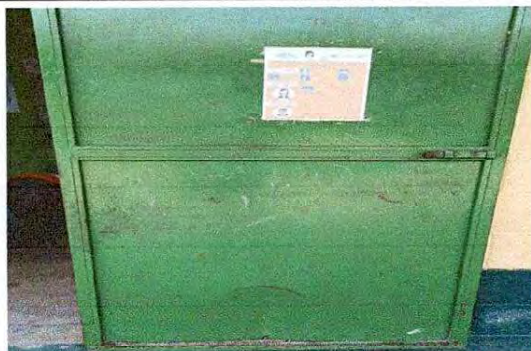
Foto 3: Se observa que las puertas de metal presentan picaduras en la parte inferior, se necesita darles mantenimiento

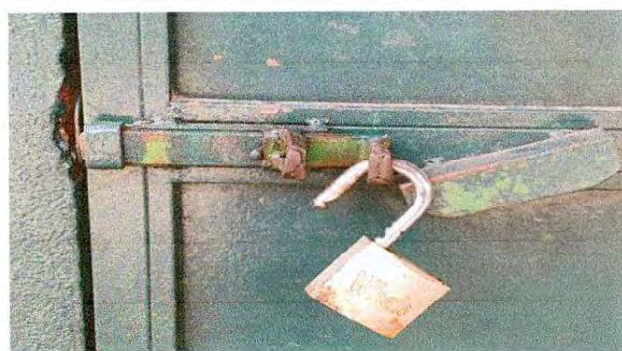
Foto 4: Se observa que las puertas no cuentan con chapa de seguridad. Se deben instalar.

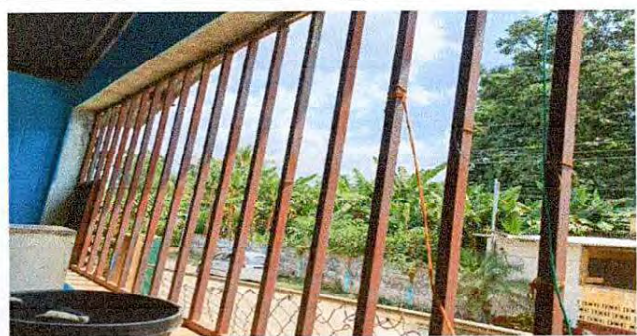
Foto 5: Se observa que no se cuenta con ventanas, por lo que en invierno entra demasiada agua, se instalará ventanas de PVC evitando así inundaciones en el aula.

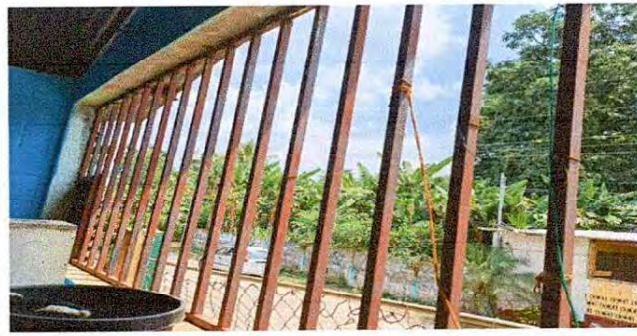
Foto 6: Se observa que los balcones ya cuentan con oxidó, es necesario darles mantenimiento.

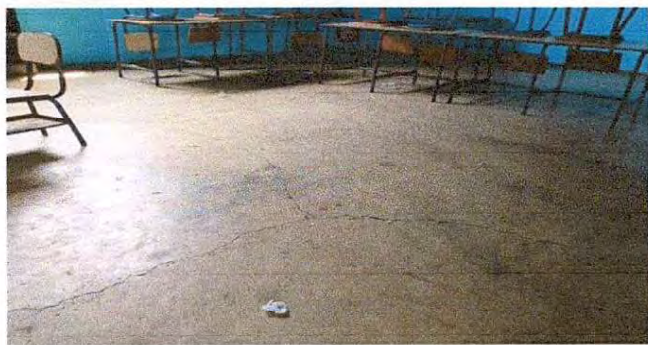
Foto 7: Se observa que los pisos alisados presentan desgastes y rajaduras, se instalará piso cerámico

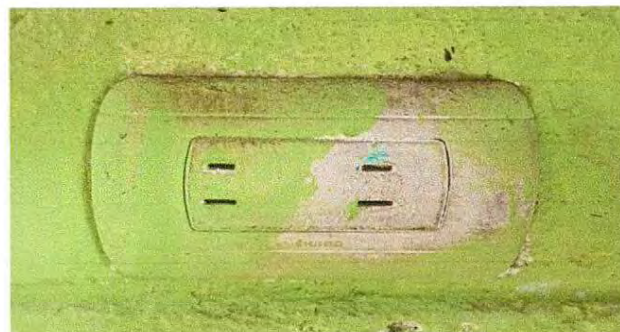
Foto 8: Se observa que los tomacorrientes y apagadores no funcionan debido al deterioro.

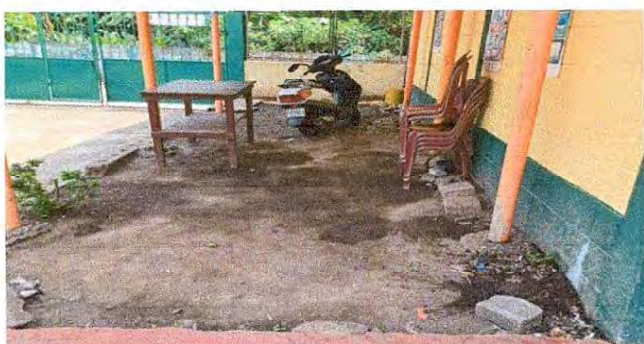
Foto 9: Se observa que en esta área no se cuenta con pavimento y los niños se caen, urge pavimentar.

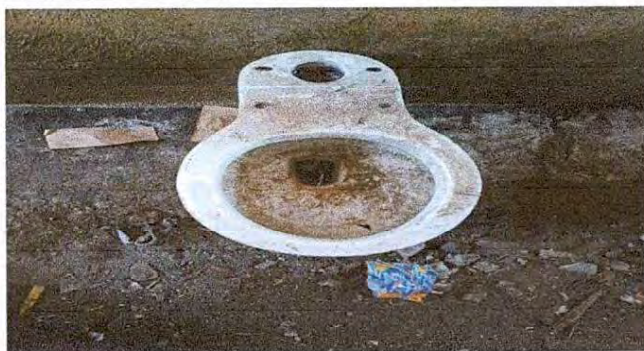
Foto 10: Se observa que los servicios sanitarios caducaron, por lo tanto, se instalarán servicios nuevos.

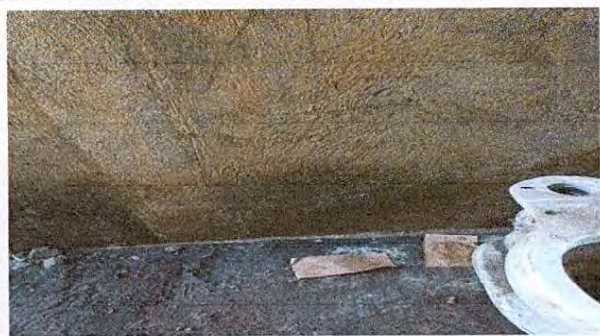
Foto 11: Se observa que no existe el servicio de lavamanos, por lo tanto, se realizarán las instalaciones para éstos.

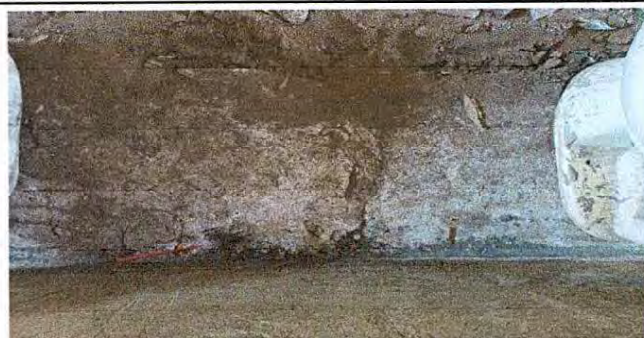
Foto 12: Se observa que los pisos se arruinaron totalmente, por lo que se debe suministrar una base granular para nivelación. A su vez se observa que en este se instalarán pisos cerámicos nuevos.
