SITUACIÓN DEFICIENCIAS DETERMINADAS

| NOMBRE DEL ESTABLECIMIENTO: | EODP ANEXA A EORM | DIRECCIÓN DEL ESTABLECIMIENTO: | CANTON SAN JOSE LAS VEGAS |
| CÓDIGO DEL ESTABLECIMIENTO: | 11-01-1397-42 | FECHA: | 16/06/2025 |

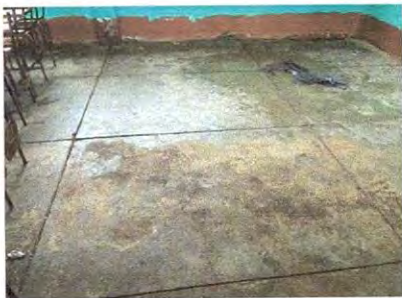
Foto 1: Se observan aulas sin piso cerámico

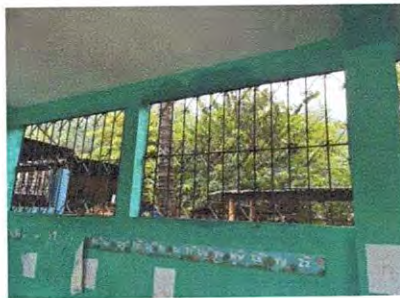
Foto 2: Se observan ventanales sin ventanas que permiten ingreso de lluvia

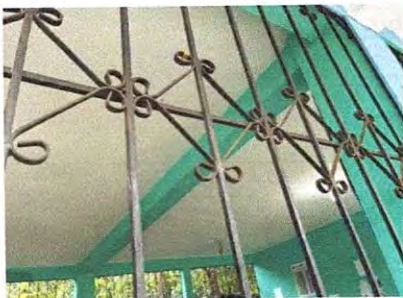
Foto 3: Se observan balcon con presencia de corrosión y falta de mantenimiento

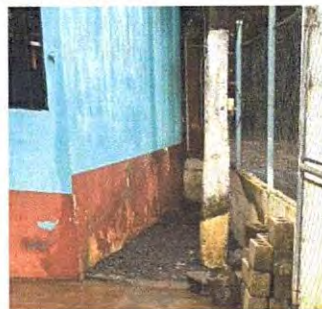
Foto 8: Se observa pared con problemas de humedad y repello deteriorado

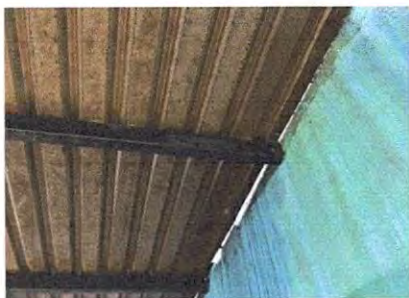
Foto 9: Se observa lámina con presencia de óxido y mal instalada

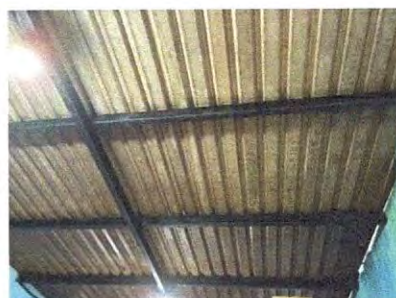
Foto 10: Se observa estructura de metal con presencia de corrosión

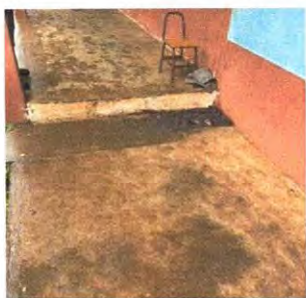
Foto 11: Se observan desniveles sin rampa en corredor
