# REGISTRO FOTOGRÁFICO PROGRAMA DE MANTENIMIENTO DE EDIFICIOS ESCOLARES PÚBLICOS

| NOMBRE DEL ESTABLECIMIENTO: | NUCLEO FAMILIAR EDUCATIVO PARA EL DESARROLLO NUFED N. 354 | DIRECCIÓN DEL ESTABLECIMIENTO: | 13A. CALLE "A" FINAL, ZONA 4 CANTÓN PERÚ |
| CÓDIGO DEL ESTABLECIMIENTO: | 11-01-1473-45 | FECHA: | 03/03/2025 |

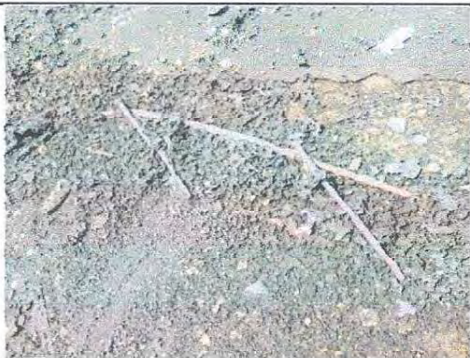
Foto 1: Se puede observar que la terraza esta deteriorada, lo que requiere reparación para evitar la humedad que se forma en el techo.

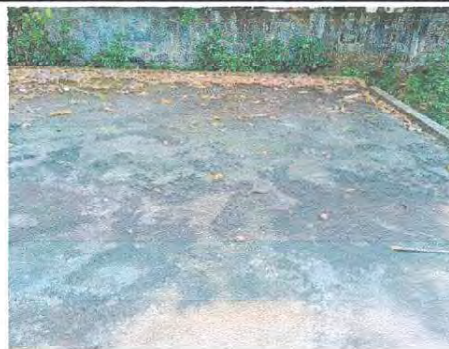
Foto 2: Se puede observar que la mayor parte del techo presenta deterioro, por lo que es necesario arreglarlo e impermeabilizarlo.

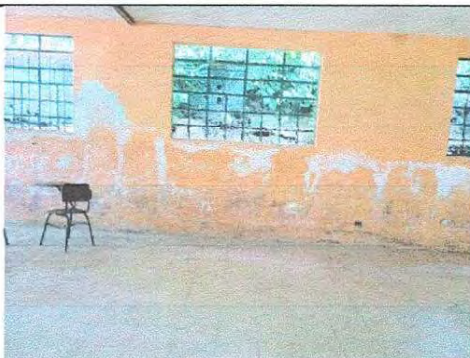
Foto 3: Se puede observar el deterioro que presenta la pintura de las paredes, por lo que se requiere pintarla nuevamente.

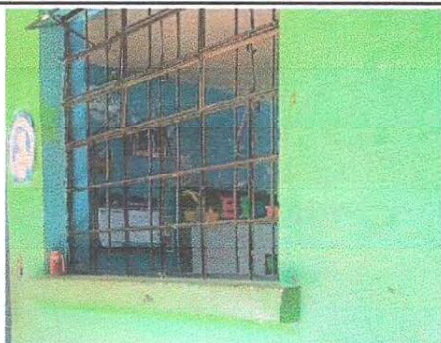
Foto 5: Se puede observar que las ventanas se han reforzado como balcón, requieren de mantenimiento para asegurar su vida útil.

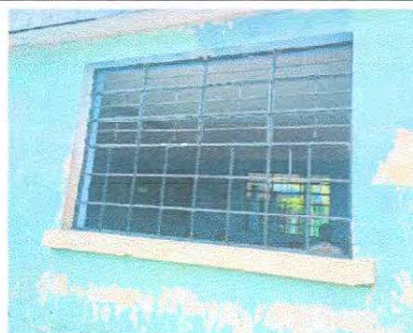
Foto 6: Se pueden observar la ventanas que se ubican en el aula, se han ingresado a robar, por lo que se requiere ventanas de metal para asegurar el lugar.

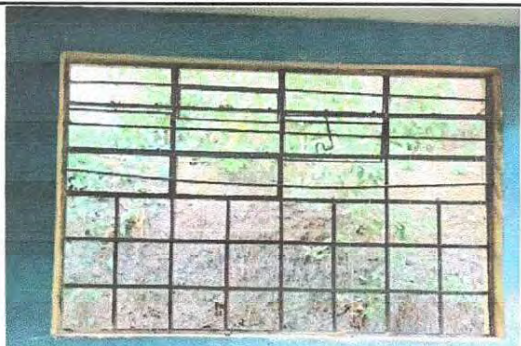
Foto 7: Se pueden observar las ventanas que se ubican en la dirección, se han ingresado a robar, por lo que se requiere ventanas de metal para asegurar el lugar.

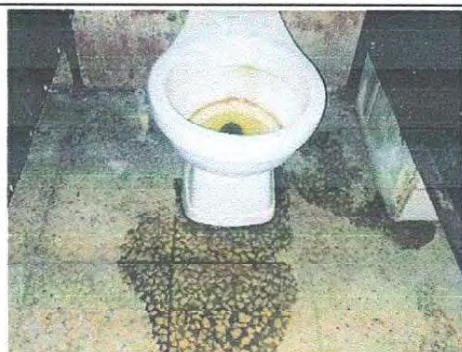
Foto 9: Se puede observar que el sistema de los baños está en mal estado.

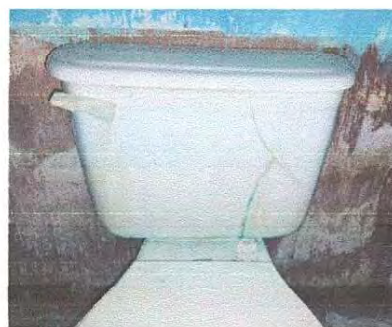
Foto 10: Se observa que el inodoro se encuentra dañado y se requiere sustituirlo.

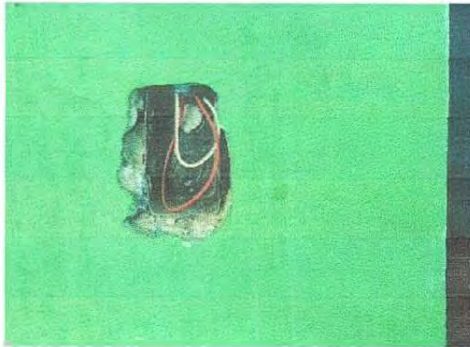
Foto 13: Se puede observar que en los baños no existe apagadores y no hay luz, debido a que se robaron el cable de energía, requiere mantenimiento.

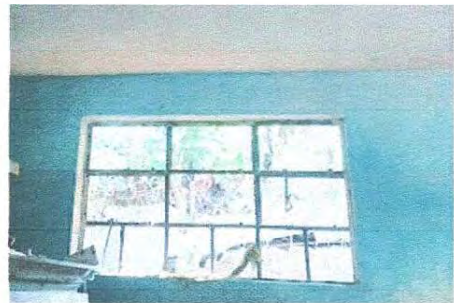
Foto 14: Se puede observar que la ventana del baño no es suficiente protección, ya ha habido casos que ladrones han ingresado por esa área, se requiere colocar ventana de metal para mayor seguridad y privacidad.

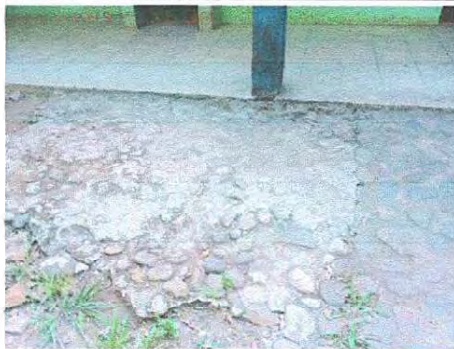
Foto 15: Se puede observar que el pavimento del patio ya esta bastante deteriorado, por lo que se requiere de reparación.
