# REGISTRO FOTOGRÁFICO PROGRAMA DE MANTENIMIENTO DE EDIFICIOS ESCOLARES PÚBLICOS

SITUACIÓN DEFICIENCIAS DETERMINADAS

| NOMBRE DEL ESTABLECIMIENTO: | INEB | DIRECCIÓN DEL ESTABLECIMIENTO: | Caserío Pucá I |
| CÓDIGO DEL ESTABLECIMIENTO: | 11-02-0003-45 | FECHA: | 4/03/2025 |

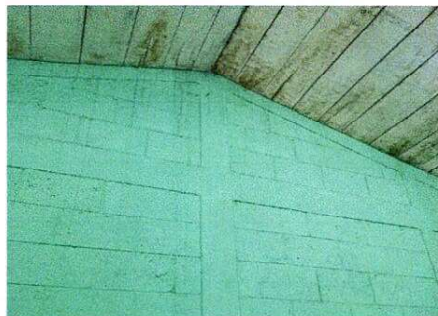
Foto 1: Se puede observar el deterioro de la pintura en las paredes y techos.

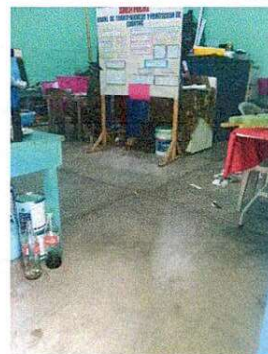
Foto 2: Se observa el piso de la dirección, es de cemento el cual requiere que se coloque piso cerámico.

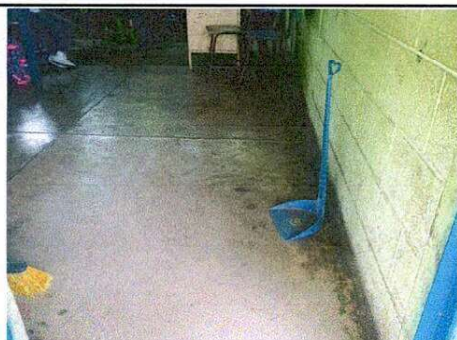
Foto 3: Se observa el piso de la primero básico, es de cemento el cual requiere que se coloque piso cerámico.

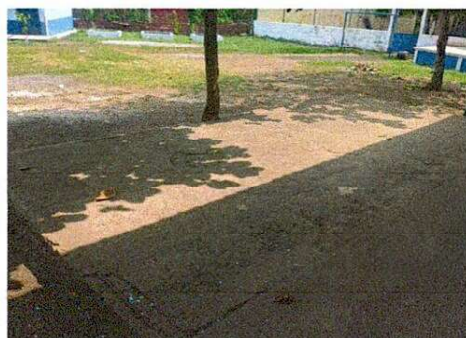
Foto 4: Se puede observar la plancha de concreto del escenario, el cual ya requiere mantenimiento.

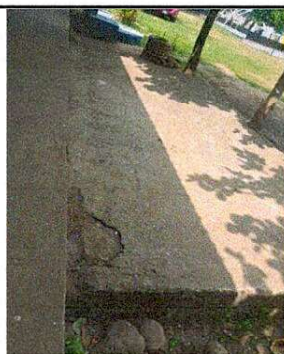
Foto 5: Se observa que el escenario no cuenta con piso cerámico.

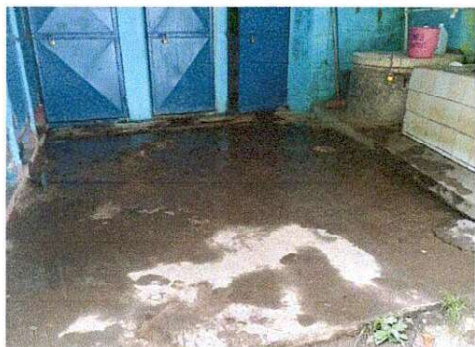
Foto 7: Se observa que el área de los baños al estar cerca de la pila y cuando llueve se reposa el agua y se pone resbaloso, lo que representa peligro para los jóvenes. Se requiere colocar piso antideslizante.

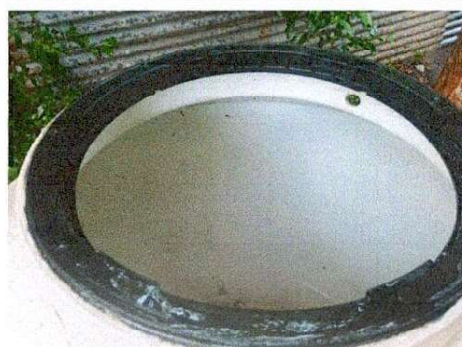
Foto 8: Se observa el depósito de agua, el cual requiere cambio en sus accesorios.

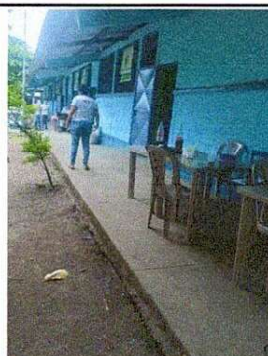
Foto 10: Se observa que los pasillos son de concreto, en temporada de lluvia se pone resbaloso, lo cual representa un riesgo para los alumnos. Se requiere instalación de piso antideslizante.

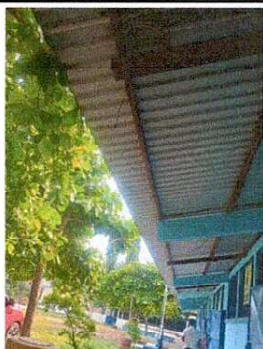
Foto 11: Se observa que el techo no tiene canal, al estar cerca del pasillo, el piso se pone resbaloso y el agua salpica en exceso en temporada de lluvia, se requiere colocar canal.

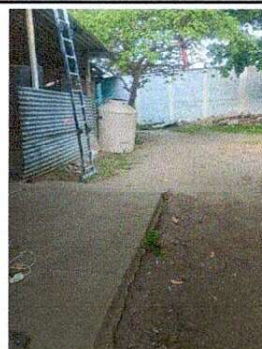
Foto 12: Se observa que el área que conecta el módulo de aulas hacia los baños es de tierra, en temporada de lluvia se pone lodoso y representa un riesgo para los alumnos, se requiere colocar un pasillo de concreto.
