REGISTRO FOTOGRÁFICO  
PROGRAMA DE MANTENIMIENTO DE EDIFICIOS ESCOLARES PÚBLICOS

PRA-FOR-123  
Versión 1

| DEPARTAMENTO: | RETALHULEU | MUNICIPIO: | SAN SEBASTIAN |
| NOMBRE DEL ESTABLECIMIENTO: | EORM | DIRECCIÓN DEL ESTABLECIMIENTO: | SECTOR GUADALUPE, ALDEA SAN LUIS |

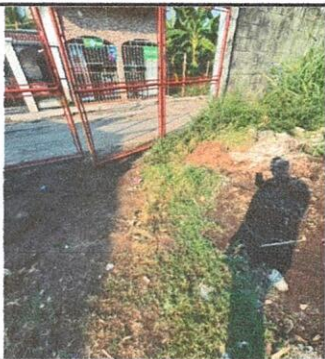
Foto 1: Se observa que el piso no cuenta con torta de concreto, se deberá suministrar un caminamiento.

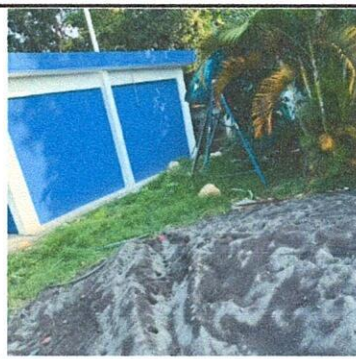
Foto 2: Se observa el area donde se colocara un rotoplas de 2500 lt ya que la escuela no cuenta con uno

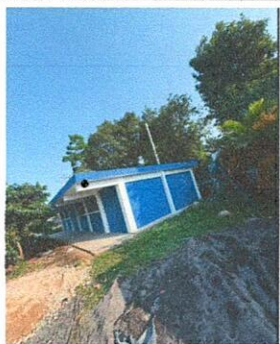
Foto 3: Se observa el area donde se colocara una torre de 7 m de altura para colocar el rotoplas de 2500 ltrs

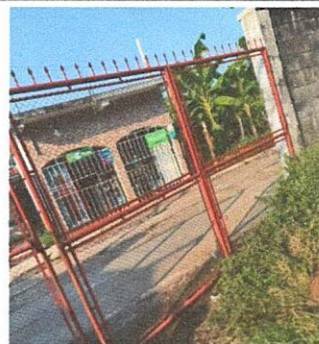
Foto 4: Se observa el area donde podemos observar que el portón cuenta con dificultades para abrirlo por adentro, se le dará manteamiento y corrección en el mecanismo de abertura

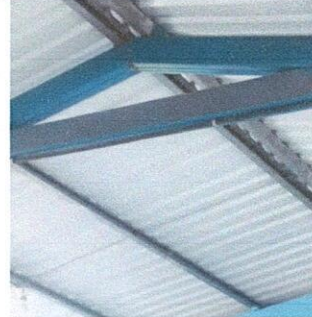
Foto 6: Se puede observar que el soporte metálico (costaneras) cuenta con desgaste, se aplicara lijado y pintura.

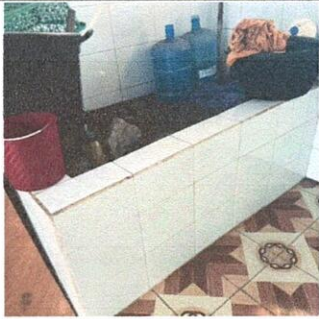
Foto 7: Se observa que la estufa no cuenta con ladrillos internos, por lo cual se suministrara el ladrillo para el cajón.

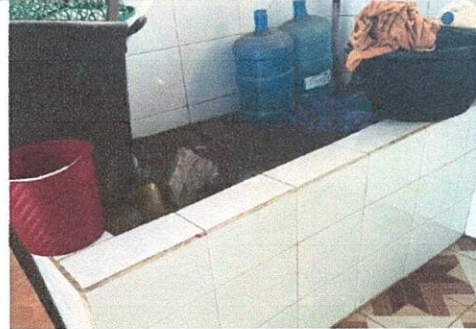
Foto 8: Se observa que en el área de cocina la estufa no cuenta con plancha de metal, por lo que se suministrara una con 3 hornillas

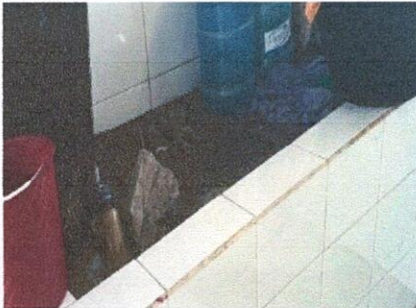
Foto 9: Se observa que la estufa no cuenta con chimenea, por lo que se instalara una de concreto.
