SITUACIÓN DEFICIENCIAS DETERMINADAS:

| NOMBRE DEL ESTABLECIMIENTO: | EODP Anexa EORM | DIRECCIÓN DEL ESTABLECIMIENTO: | CASERÍO PUCA II |
| CÓDIGO DEL ESTABLECIMIENTO: | 11-02-0036-42 | FECHA: | 10/07/2024 |

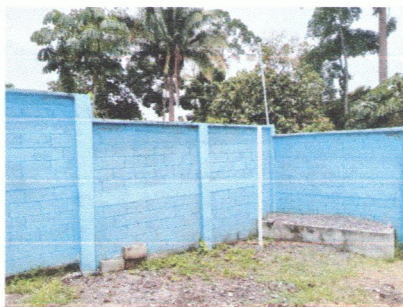
**Foto 1:** Se observa que el muro perimetral requiere de cuchillas de acero inoxidable (Razor Ribbon) para poder fortalecer las medidas de seguridad del establecimiento educativo.
