# REGISTRO FOTOGRÁFICO PROGRAMA DE MANTENIMIENTO DE EDIFICIOS ESCOLARES PÚBLICOS

| DEPARTAMENTO: | RETALHULEU | MUNICIPIO: | SAN SEBASTIAN |
| NOMBRE DEL ESTABLECIMIENTO: | EORM | DIRECCIÓN DEL ESTABLECIMIENTO: | CANTON SAMALA |
| CÓDIGO DEL ESTABLECIMIENTO: | 11-02-0088-43 | FECHA: | 26/03/2025 |

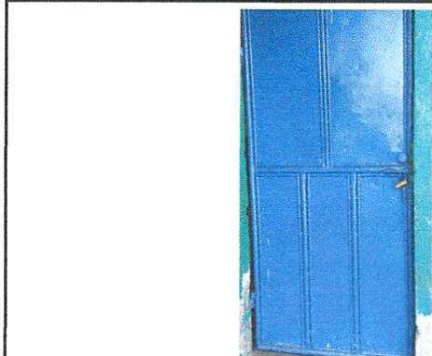
Foto 1: Se observa la puerta en el modulo de aulas 1, las bisagras están caídas y se encuentra picada, debe ser sustituida.

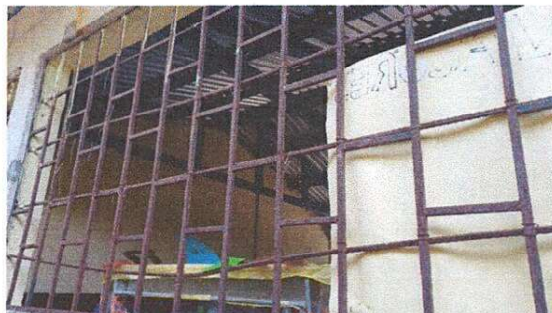
Foto 2: Se observa que los balcones se encuentran muy deteriorados y ya no cumplen su función de protección, por lo que hay que cambiarlos.

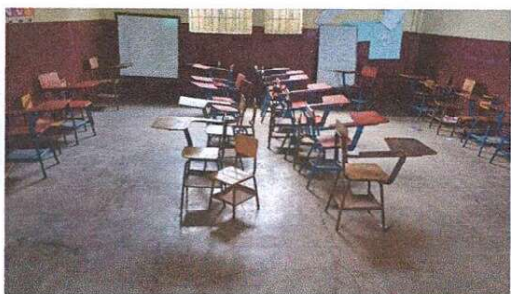
Foto 3: Se observa que el piso en las aulas del modulo 1 es de concreto, se debe instalar piso cerámico.

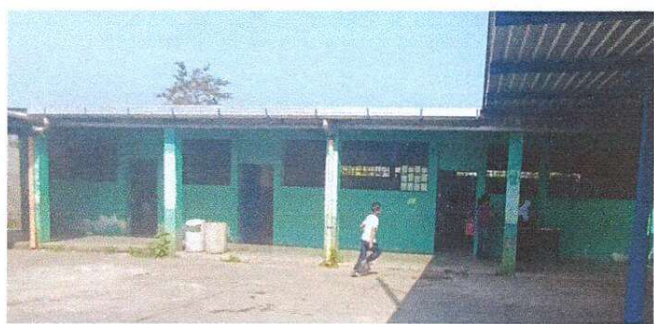
Foto 5: Se observa que el modulo 1 debe ser pintado nuevamente, pues ya se encuentra muy manchado, además de que habrán partes que serán repelladas y deben cubrirse con pintura.

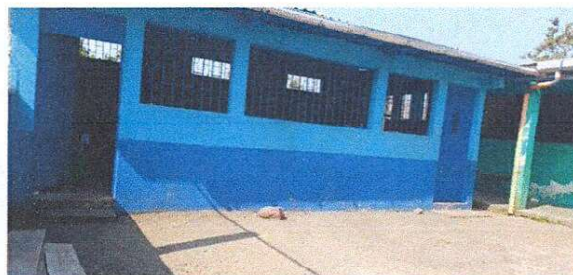
Foto 8: Se observa la pared del modulo 2, al cual se le aplicara pintura en muros pues esta se encuentra ya manchada.

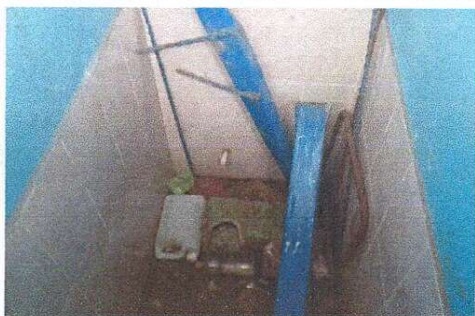
Foto 9: Se observa que no se cuenta con inodoros, se los robaron. Es necesario suministrar nuevamente para poder contar con el servicio.

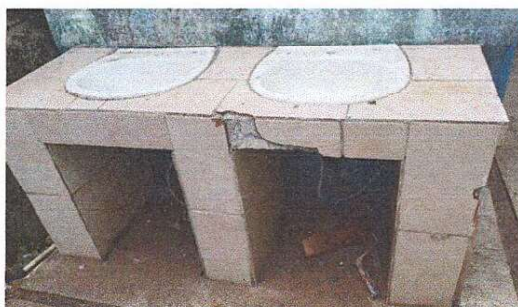
Foto 10: Se observa que la estación de lavado ya no es funcional y se desea sustituir por una estación de lavado de concreto y azulejo con 3 grifos.
