# REGISTRO FOTOGRÁFICO PROGRAMA DE MANTENIMIENTO DE EDIFICIOS ESCOLARES PÚBLICOS

PRA-FOR-123  
Versión 1

| NOMBRE DEL ESTABLECIMIENTO: | EORM | DIRECCIÓN DEL ESTABLECIMIENTO: | SECTOR EL ZAPOTE ALDEA SAN LUIS |
| CÓDIGO DEL ESTABLECIMIENTO: | 11-02-0364-43 | FECHA: | 26/03/2025 |

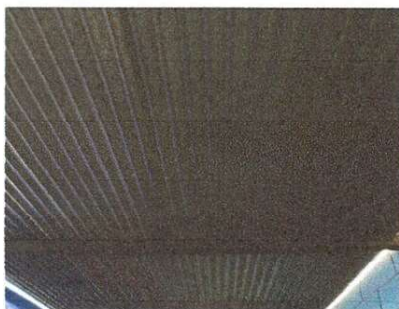
Foto 1: Podemos observar que la lamina del aula de primero primaria se encuentra oxidada y en mal estado, debe ser sustituida.

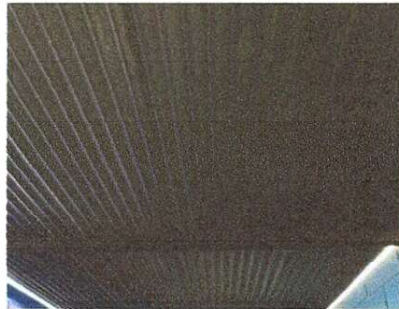
Foto 2: Podemos observar que las costaneras no se encuentra en optimas condiciones para sostener la lamina, deben ser sustituidas.

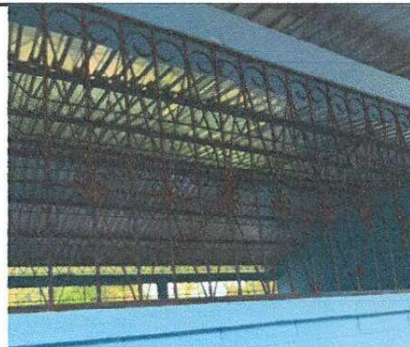
Foto 4: Podemos observar que los balcones se encuentran oxidados

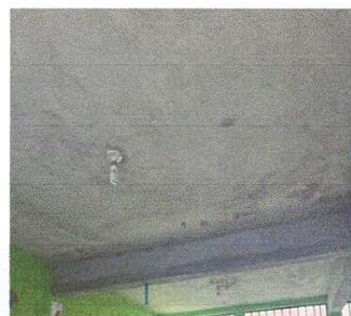
Foto 5: Observamos que la losa presenta filtraciones de agua.

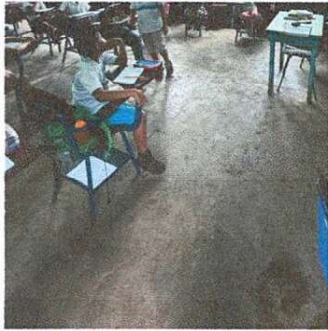
Foto 7: Se observa que el piso del aula es de concreto, se debera suministrar piso ceramico.
