# REGISTRO FOTOGRÁFICO PROGRAMA DE MANTENIMIENTO DE EDIFICIOS ESCOLARES PÚBLICOS

| NOMBRE DEL ESTABLECIMIENTO: | EODP ANEXA A EORM | DIRECCIÓN DEL ESTABLECIMIENTO: | SECTOR EL ZAPOTE ALDEA SAN LUIS |
| CÓDIGO DEL ESTABLECIMIENTO: | 11-02-1127-42 | FECHA: | 26/03/2025 |

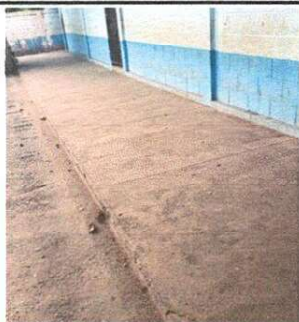
Foto 1: Podemos observar que los corredores y un salon no cuenta con piso ceramico

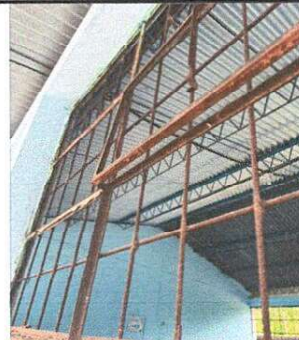
Foto 2: Podemos observar que los balcones del aula estan desgastados y deformados

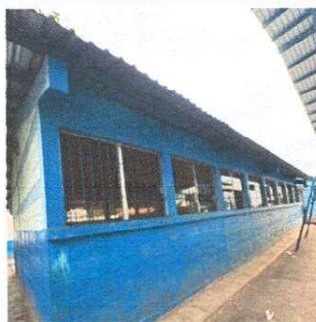
Foto 5: Podemos observar que el aula no cuenta con canal

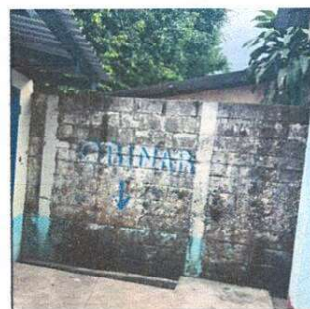
Foto 6: Podemos observar que la escuela no cuenta con un mingitorio.
