REGISTRO FOTOGRÁFICO  
PROGRAMA DE MANTENIMIENTO DE EDIFICIOS ESCOLARES PÚBLICOS

SITUACIÓN DEFICIENCIAS DETERMINADAS

| NOMBRE DEL ESTABLECIMIENTO: | INEB DE TELESECUNDARIA | DIRECCIÓN DEL ESTABLECIMIENTO: | ALDEA SAN LUIS |
| CÓDIGO DEL ESTABLECIMIENTO: | 11-02-1157-45 | FECHA: | 07/03/2025 |

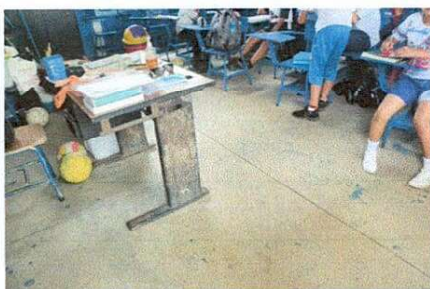
Foto 1: Se observa que el piso es de concreto, por lo que es necesario colocar piso cerámico.

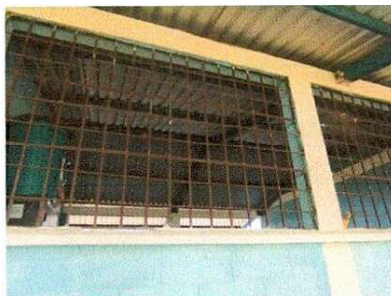
Foto 2: Se observan los balcones del modulo 1, los cuales están oxidándose y necesitan mantenimiento.

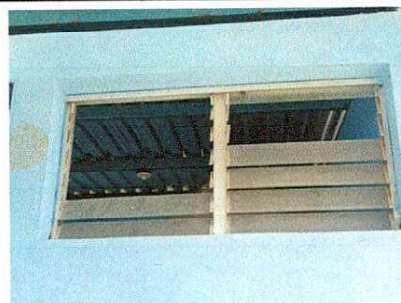
Foto 4: Se observa que las persianas se rompen y deterioran por no tener balcones que las protejan, es necesario colocar balcón de metal.

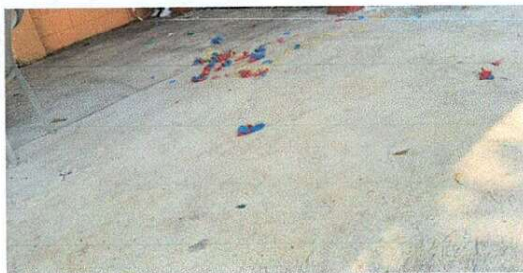
Foto 5: Se observa la plancha de concreto con grietas, se debe reparar.

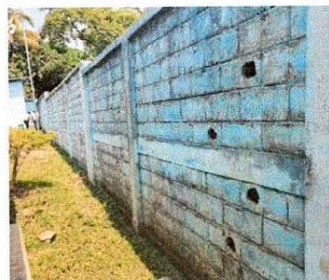
Foto 6: Se observa el deterioro de la pintura en el muro perimetral.
