# REGISTRO FOTOGRÁFICO PROGRAMA DE MANTENIMIENTO DE EDIFICIOS ESCOLARES PÚBLICOS

SITUACIÓN DEFICIENCIAS DETERMINADAS

| NOMBRE DEL ESTABLECIMIENTO: | EORM LOTIFICACION LAS TRES MARIAS | DIRECCIÓN DEL ESTABLECIMIENTO: | LOTIFICACION LAS TRES MARIAS SANTA CRUZ MULUA |
| CÓDIGO DEL ESTABLECIMIENTO: | 11-03-0004-43 | FECHA: | 10/03/2025 |

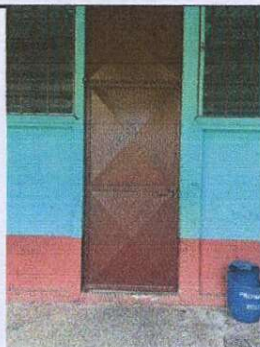
Foto 2: Se observa que las aulas necesitan nueva pintura por el deterioro del mismo y el sucio

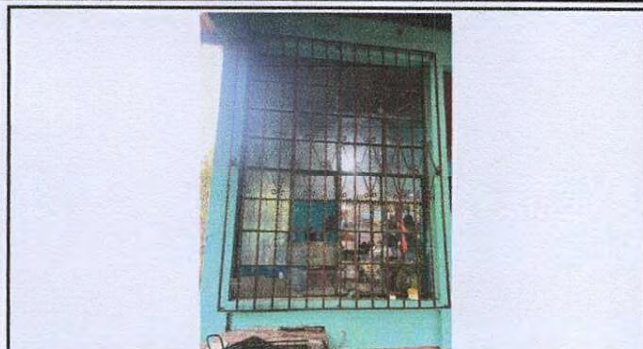
Foto 7: Se observa que en algunas ventanas se encuentran quebradas y en mal estado

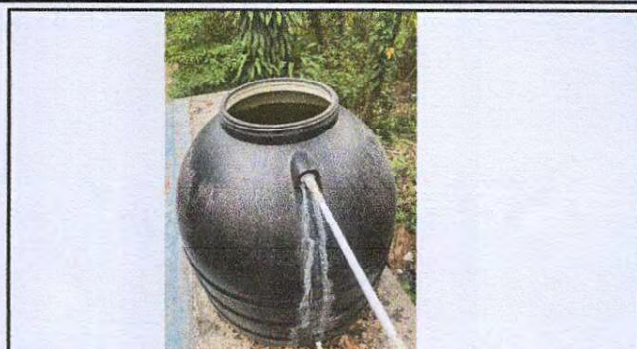
Foto 8: Se observa que el depósito de agua existente esta en mal estado y no cuenta con tapadera

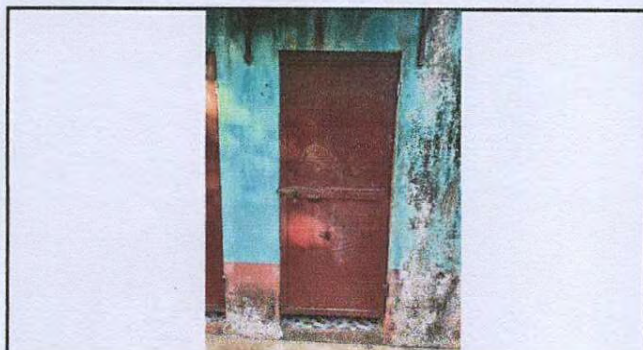
Foto 9: Se observa que las puertas se encuentra en mal estado, necesita su mantenimiento

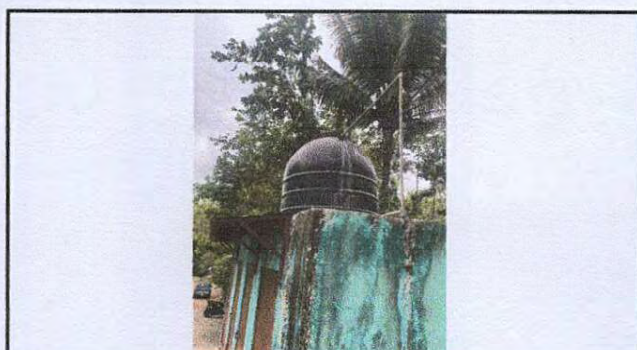
Foto 10: se observa que la linea principal de agua potable se encuentra en mal estado y el tubo cristalizado

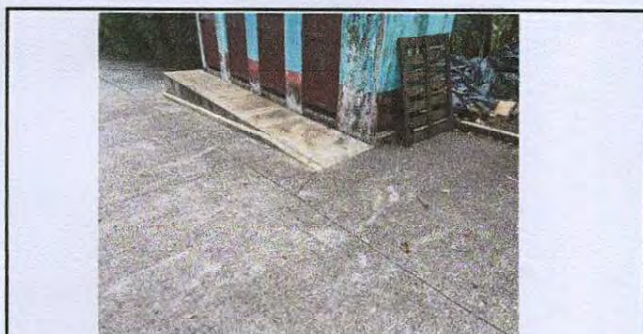
Foto 11: se observa que la escuela no cuenta con caja de registro

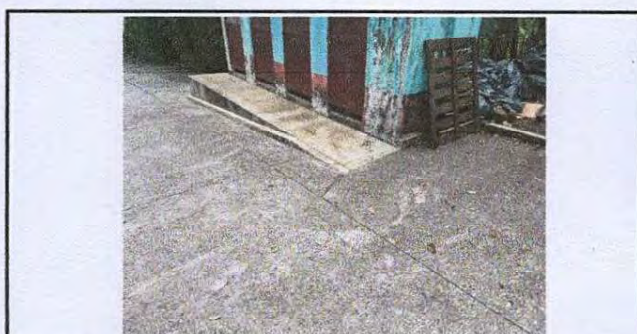
Foto 12: en esta posicion se dejara la llave de cheque, donde se colocara la caja de registro

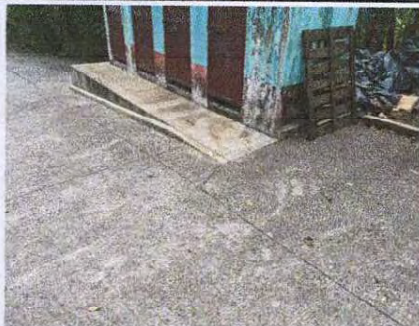
Foto 13: Se observa que la escuela no cuenta con llave de paso, pero la nueva llave se dejara junta a la caja de registro y el cheque
