| NOMBRE DEL ESTABLECIMIENTO: | EODP ANEXA EOUM | DIRECCIÓN DEL ESTABLECIMIENTO: | CENTRO URBANO |
| CÓDIGO DEL ESTABLECIMIENTO: | 11-03-0011-42 | FECHA: | 16/06/2025 |

## REGISTRO FOTOGRÁFICO

## PROGRAMA DE MANTENIMIENTO DE EDIFICIOS ESCOLARES PÚBLICOS

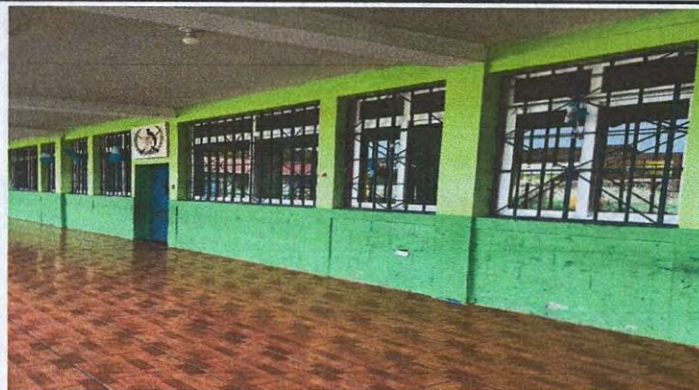
Foto 1: Se observa que los balcones no han tenido mantenimiento de lijado ni pintura módulo de aulas.

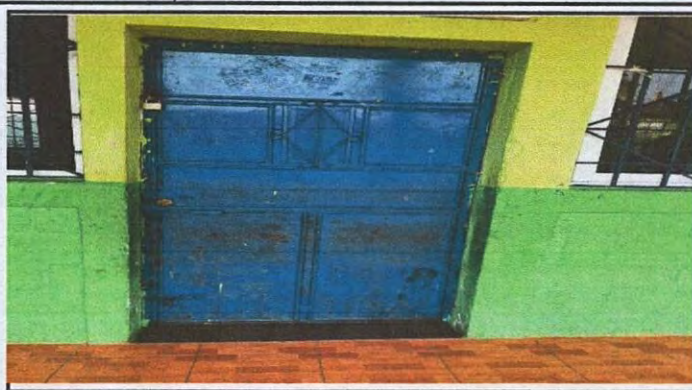
Foto 2: Se observa que las puertas están deterioradas oxidadas necesitan una sustitución completa.

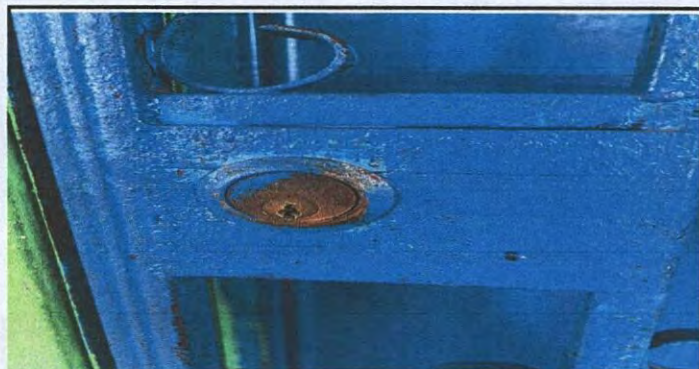
Foto 3: se observa que la chapa de de puerta necesita sustitción.

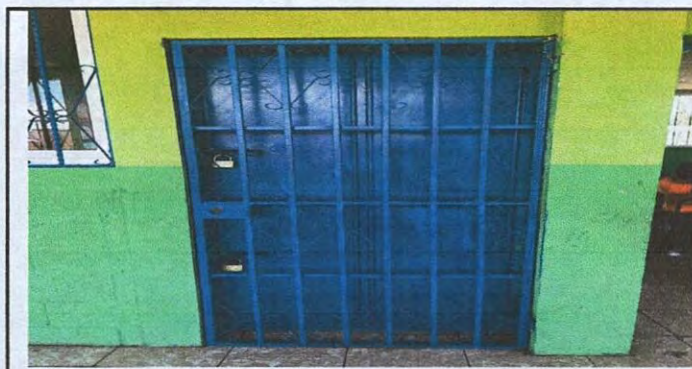
Foto 4: Se observa la puerta se encuentra oxidada sin ningún mantenimiento

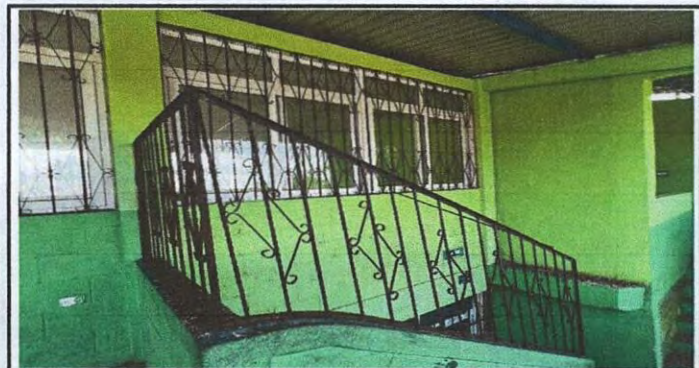
Foto 5: Se observa las barandas de las gradas están oxidadas, necesitan mantenimiento.

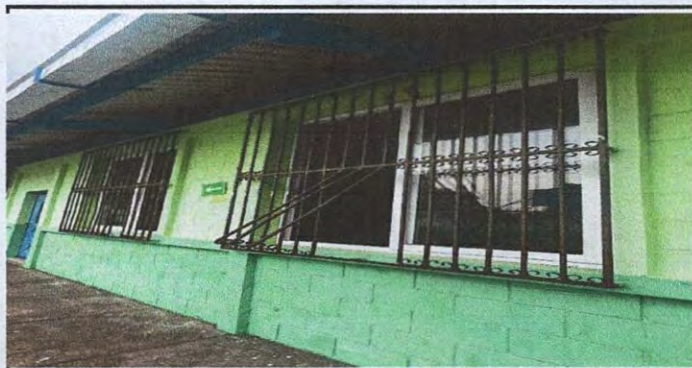
foto 6: Se observa el deterioro por completo de balcones de metal oxidadas y en mal estado lo pueden ser un peligro los hierros para los niños .

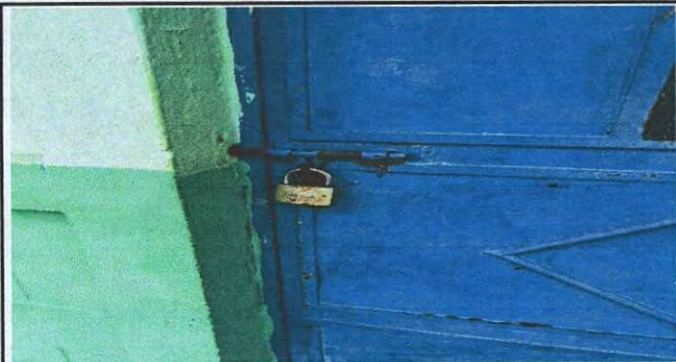
Foto 7: se observa la puerta de salón no cuenta con chapa no es segura solo con candado

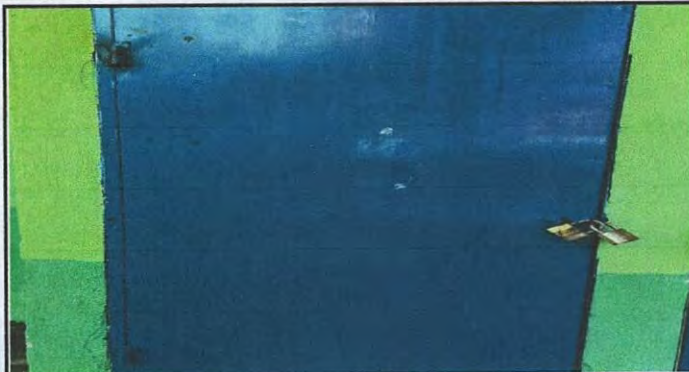
Foto 8: Se observa la puerta de baños han sido reparada en varias ocasiones siempre se cae por la mala calidad de material que fueran hechas lo cual provoca no poderle dar uso a los baños de preprimaria.

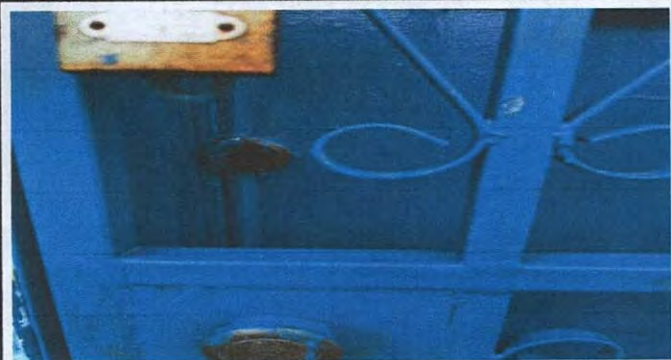
Foto 9: Se observa la chapa barrida de bodega sin poder colocarle llave lo cual se ha requerido colocar candados para su mayor seguridad.

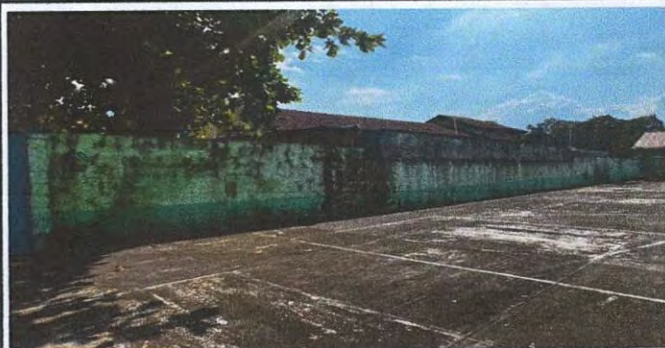
Foto 10: Se observa el muro perimetral en mal estado con moho sin mantenimiento necesita pintura

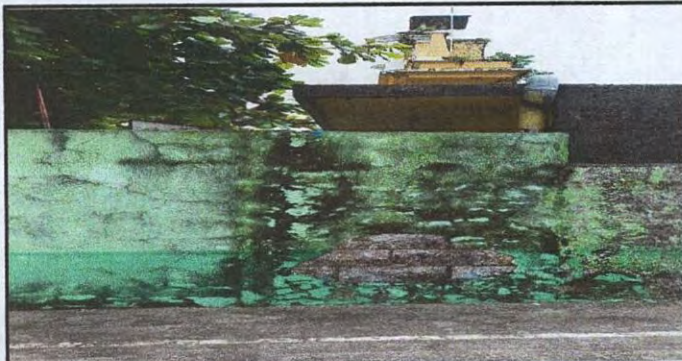
Foto 11: Se observa que las paredes del muro perimetral estan en malas condiciones, por las cuales necesita repello

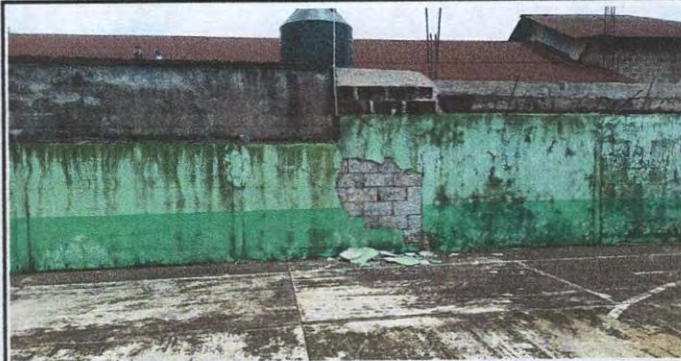
Foto 12: Se observa que las paredes del muro perimetral estan en malas condiciones, por las cuales necesita cernido.

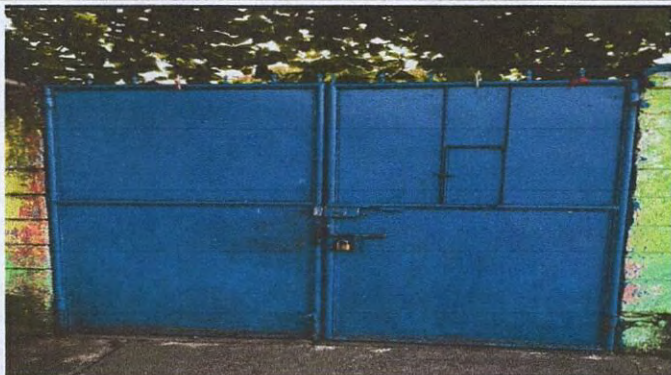
Foto 13: Se observa que el portón principal se encuentra oxidado sin mantenimiento ya que cuenta con mas de 25 años de uso.
