SITUACIÓN DEFICIENCIAS DETERMINADAS

| NOMBRE DEL ESTABLECIMIENTO: | INEB DE TELESECUNDARIA | DIRECCIÓN DEL ESTABLECIMIENTO: | CANTÓN SIGLO II |
| CÓDIGO DEL ESTABLECIMIENTO: | 11-03-0012-45 | FECHA: | 9/02/2025 |

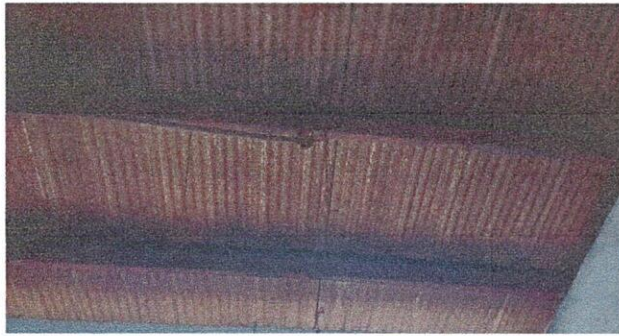
Foto #1. Se observa que las láminas del techo están dañadas.

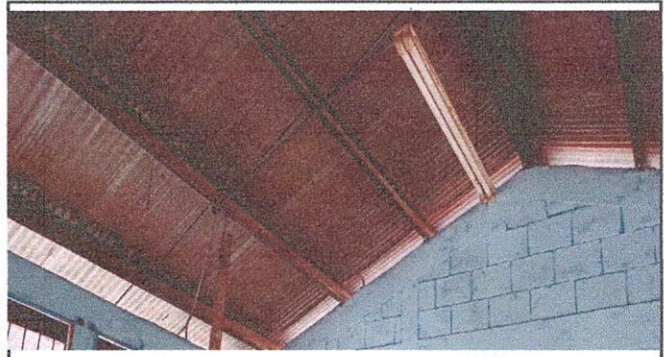
Foto #2. Se observa que las costaneras y toda la estructura necesitan pintura.

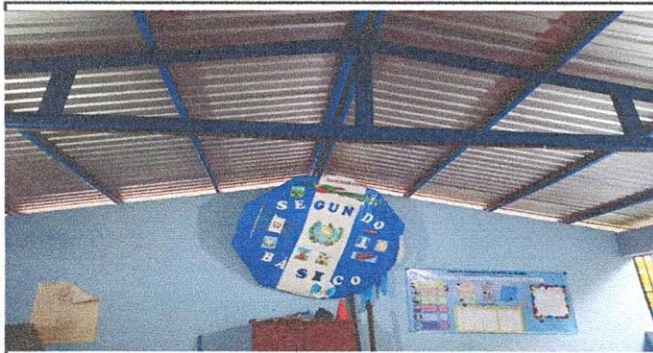
Foto #3. Se observa que en dos salones de clases hacen falta luminarias.

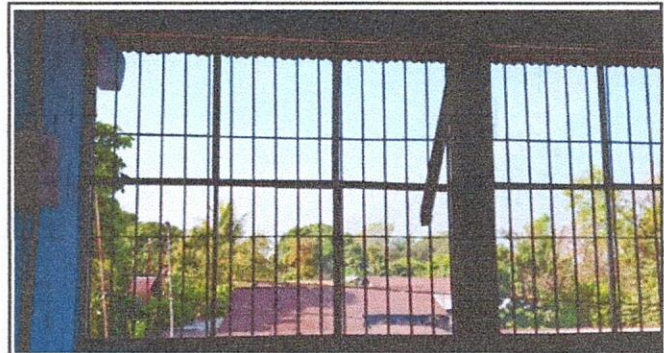
Foto #4. Se observa que en esos ventanales hacen falta las ventanas de paleta.

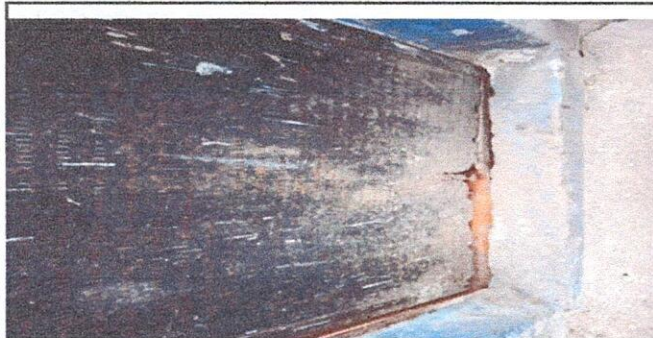
Foto #5. Se observa que la lámina de la puerta está en mal estado.

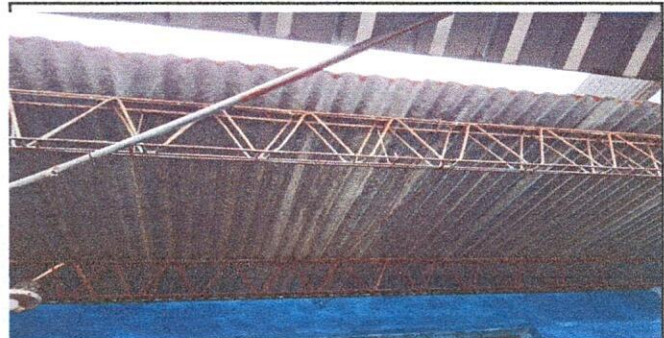
Foto #6. Se observa que hacen falta canales en las caídas de agua.

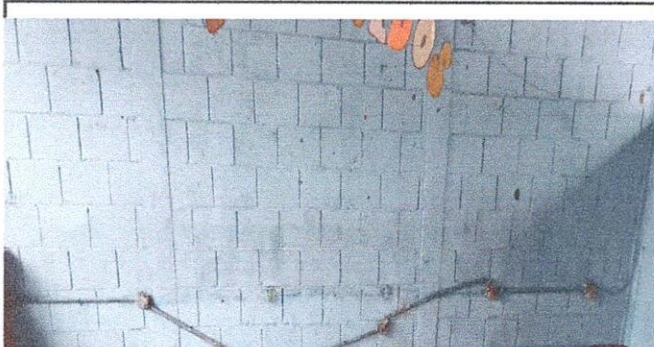
Foto #7: Se observa que a las aulas les hace falta pintura.

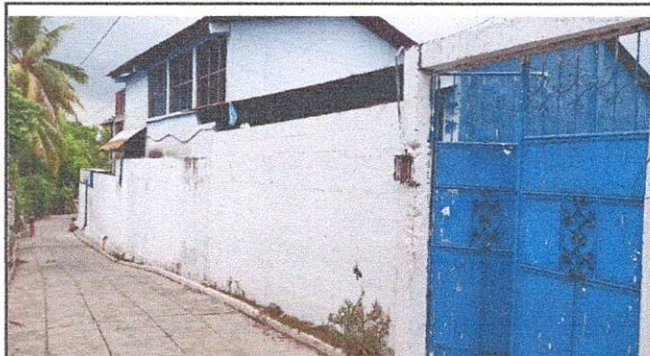
Foto #8: Se observa que en el muro perimetral hacen falta cuchillas de acero inoxidable. Reisor.
