REGISTRO FOTOGRÁFICO  
PROGRAMA DE MANTENIMIENTO DE EDIFICIOS ESCOLARES PÚBLICOS

PRA-FOR-123  
Versión 1

SITUACIÓN DEFICIENCIAS DETERMINADAS

| NOMBRE DEL ESTABLECIMIENTO: | EORM | DIRECCIÓN DEL ESTABLECIMIENTO: | Canton Siglo I |

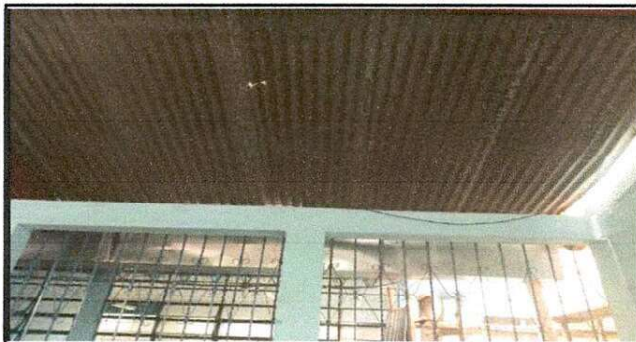
Foto 1: SE OBSERVA QUE EL TECHADO DE LAMINA ACANALADA, TIENE FILTRACION POR DETERIORO POR LO QUE ES NECESARIO LA SUSTITUCION DE CARÁCTER URGENTE.

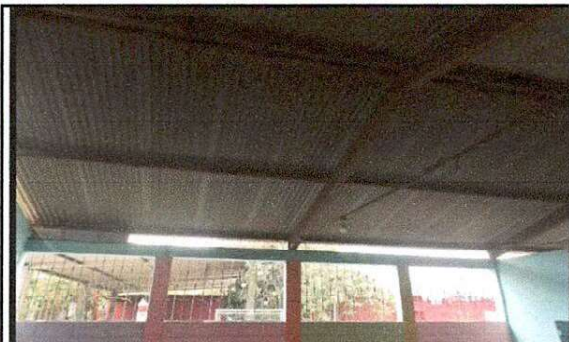
Foto 2: SE OBSERVA QUE LA ESTRUCTURA METALICA SE ENCUENTRA DETERIORADA , POR LO QUE URGE EL MANTENIMIENTO .

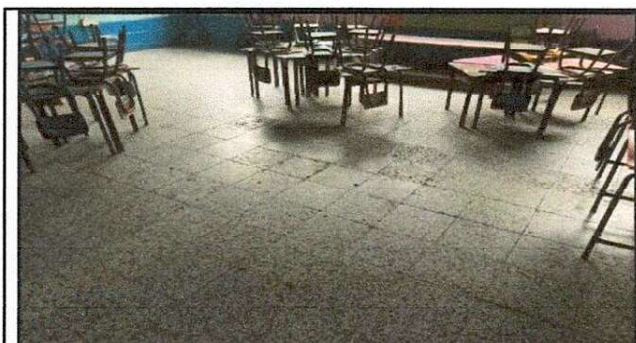
Foto 3: SE OBSERVA QUE EL PISO DE GRANTO ESTA EN MAL ESTADO , POR LO QUE SE NECESITA LA SUSTITUCION POR PISO CERAMICO URGENTE.

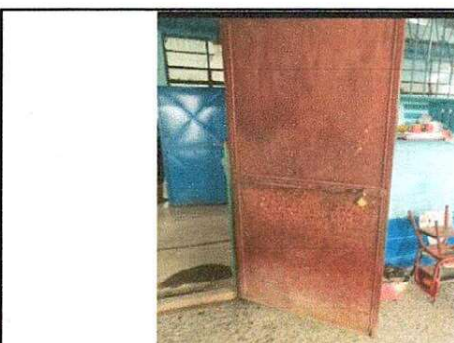
Foto 4: SE OBSERVA QUE LA PUERTA DE AULA SE ENCUENTRA EN MAL ESTADO REQUIERE DEL MANTENIMIENTO URGENTE.

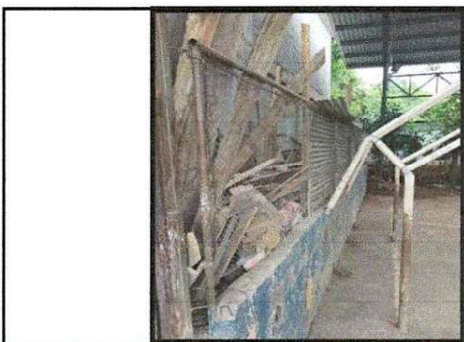
Foto 5: SE OBSERVA QUE EL MURO PERIMETRAL ES DE MALLA Y TUBO Y BLOCK , POR LO QUE YA ESTA DETERIORADO , ES URGENTE EL LA SUTITUCION DEL MISMO.

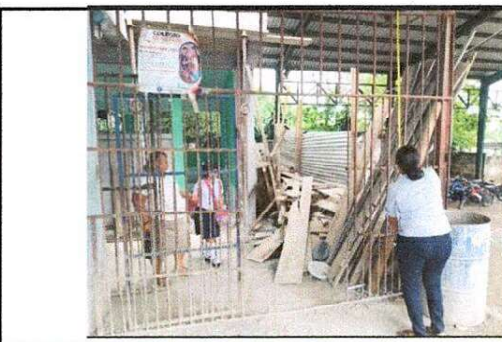
Foto 6: SE OBSERVA QUE EL PORTON DE INGRESO AL ESTABLECIMIENTO EDUCATIVO, ESTA EN MAL ESTADO, POR LO QUE ES URGENTE LA SUSTITUCION DEL MISMO.
