# REGISTRO FOTOGRÁFICO PROGRAMA DE MANTENIMIENTO DE EDIFICIOS ESCOLARES PÚBLICOS

PRA-FOR-123  
Versión 1

| DEPARTAMENTO: | RETALHULEU | MUNICIPIO: | SAN FELIPE |
| NOMBRE DEL ESTABLECIMIENTO: | EORM | DIRECCIÓN DEL ESTABLECIMIENTO: | CANTON FRANCISCO VELA |

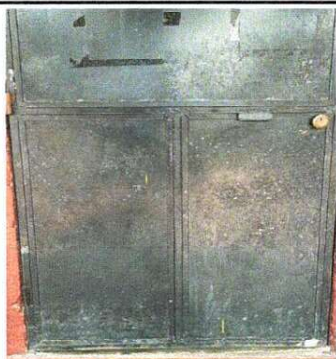
Foto 1: Se observan que las puertas están oxidadas.

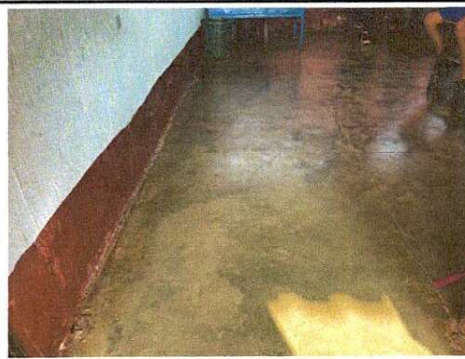
Foto 2: Se observa que el piso de las aulas se encuentra deteriorado, no apto al ambiente adecuado para los niños.

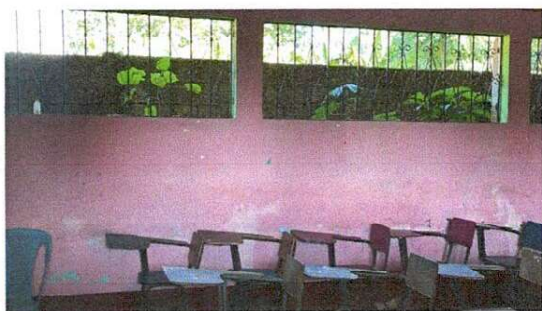
Foto 3: Se observa que la pintura se está levantando de la pared y tiene mohos.

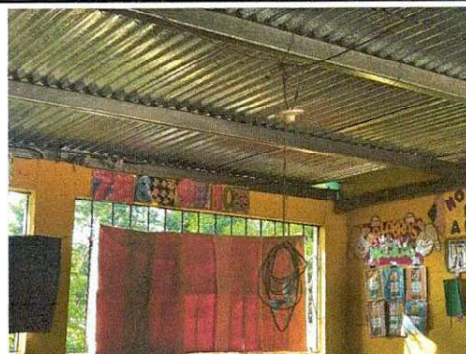
Foto 4: Se observa que los cables están en malas condiciones y reventados.

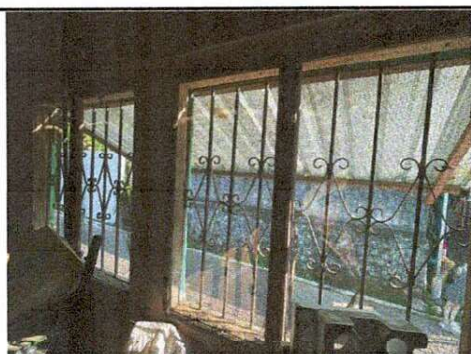
Foto 5: Se observa que las ventanas no se encuentran con ventilación adecuada y hay acceso de polvo de la calle.

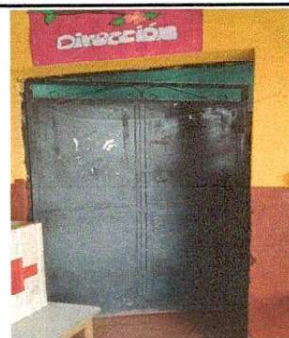
Foto 6: Se observa que las puertas de la Dirección se encuentran oxidadas y sin color.

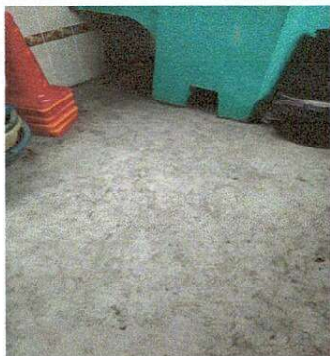
Foto 7: Se observa que el piso de la cocina no se encuentra en condiciones aptas e higienicas para la preparación de alimentos.

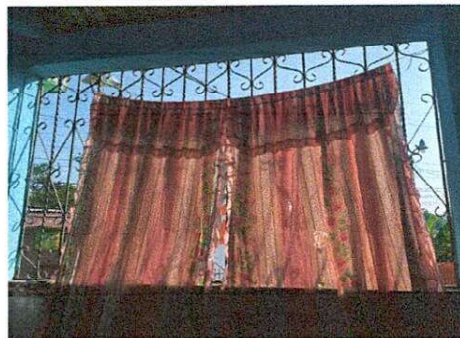
Foto 8: Se observa que las ventanas de la cocina colindan con la calle, en la cual entra polvo y no estan aptas para estar ventilada la comida.

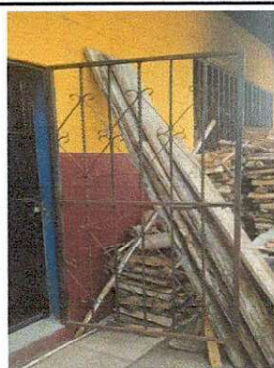
Foto 9: Se observa que el balcon se encuentra ya oxidado y en mal estado.

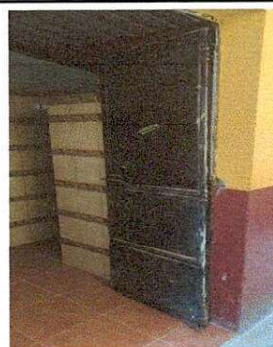
Foto 10: Se observa que las puertas no estan colocadas en los marcos de la pared y estan ya oxidadas.

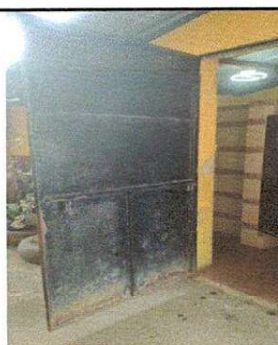
Foto 11: Se observa que las puertas exteriores estan ya oxidadas y podridas de la parte baja.
