SITUACIÓN DEFICIENCIAS DETERMINADAS

| NOMBRE DEL ESTABLECIMIENTO: | EORM | DIRECCIÓN DEL ESTABLECIMIENTO: | CASERIO SAMALA |
| CÓDIGO DEL ESTABLECIMIENTO: | 11-05-0863-43 | FECHA: | 17/03/2025 |

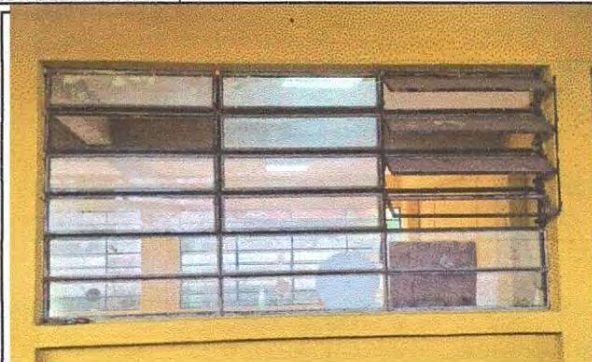
Foto 1: Se observa deterioro de ventanas del modulo uno, por lo que se debe retirar y en su lugar se suministrará e instalará balcones de metal.

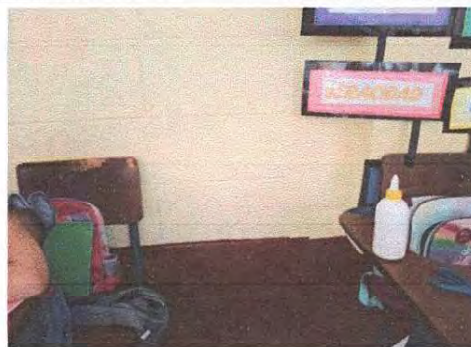
Foto 2: Se observa ausencia de tomacorrientes en las aulas

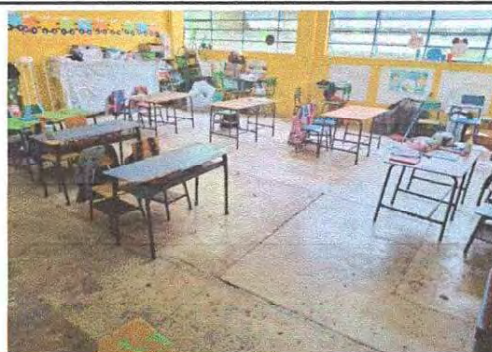
Foto 4: Se observa piso de concreto rustico en aulas

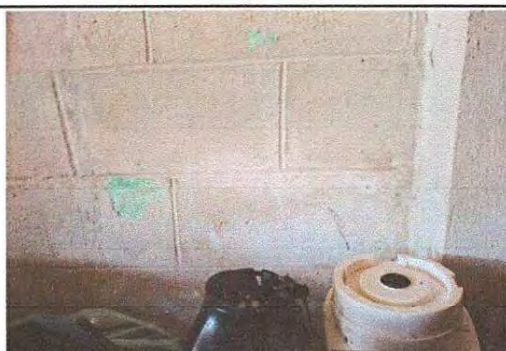
Foto 5: Se observa ausencia de tomacorrientes en cocina

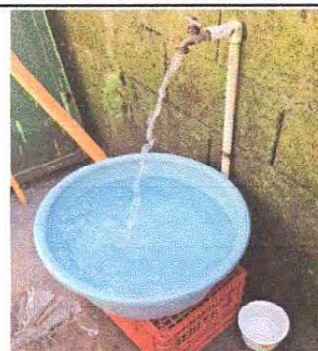
Foto 6: Se observa que no hay una pila para lavar los utensilios en cocina.

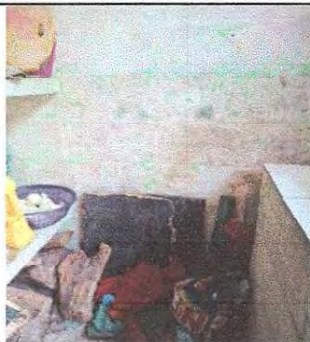
Foto 7: Se observa el espacio donde se colocara la estufa rural.

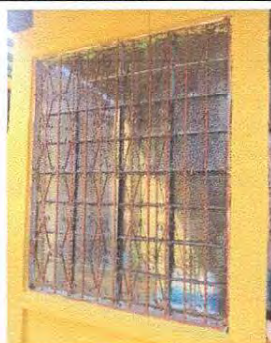
Foto 9: Se observa deterioro de ventanas de metal + vidrio al ingreso a cocina.

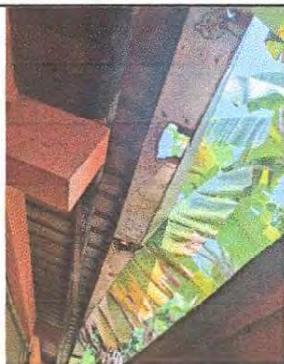
Foto 13: Se observa canales con agujeros por el deterioro provocado por el óxido, no cuentan con bajada de agua.

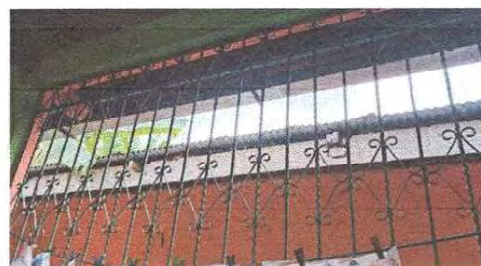
Foto 14: Se necesita colocar ventanas de pvc + vidrio

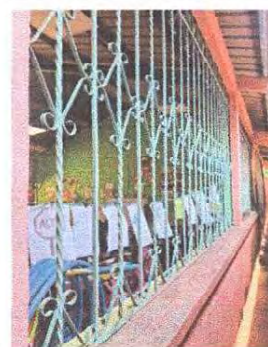
Foto 16: Se necesita sustituir balcones para protección de ventanas de pvc + vidrio que se colocarán en el módulo II
