**REGISTRO FOTOGRÁFICO**  
**PROGRAMA DE MANTENIMIENTO DE EDIFICIOS ESCOLARES PÚBLICOS**

SITUACIÓN DEFICIENCIAS DETERMINADAS

| NOMBRE DEL ESTABLECIMIENTO: | EORM FINCA SAN FRANCISCO EL FLOR | DIRECCIÓN DEL ESTABLECIMIENTO: | SECTOR UNO |
| CÓDIGO DEL ESTABLECIMIENTO: | 11-06-0011-43 | FECHA: | 12/03/2025 |

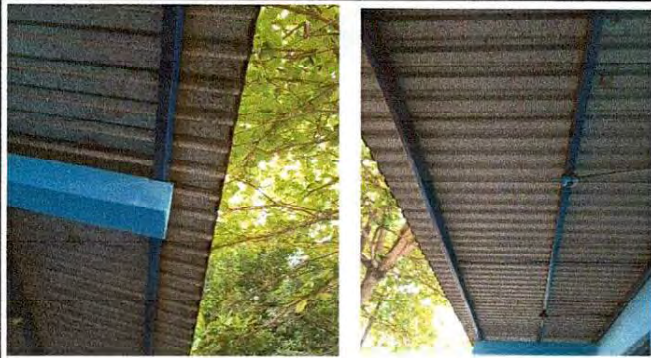
Foto 1: Se observa que la lamina de aluzinc se encuentra en mal estado por lo que es necesaria su susitución.

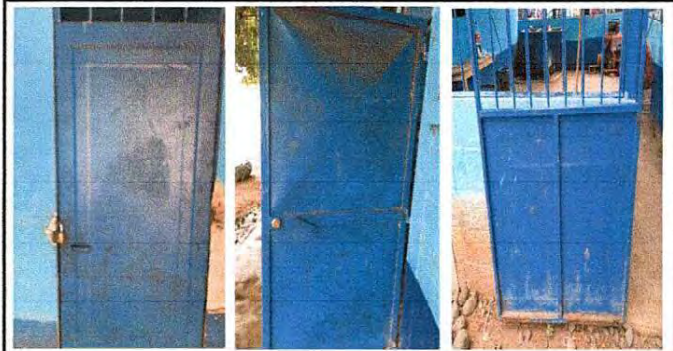
Foto 2: Se observa que las puertas de los módulos de aulas y baños requieren mantenimiento con pintura anticorrosisva.

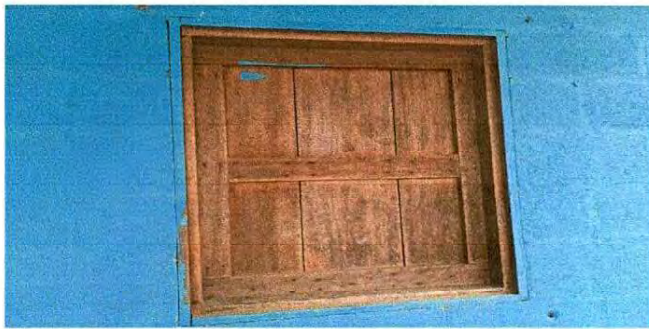
Foto 3: Se observa que la ventana de madera requiere sutitución por ventana de metal ya que se encuentra en mal estado.

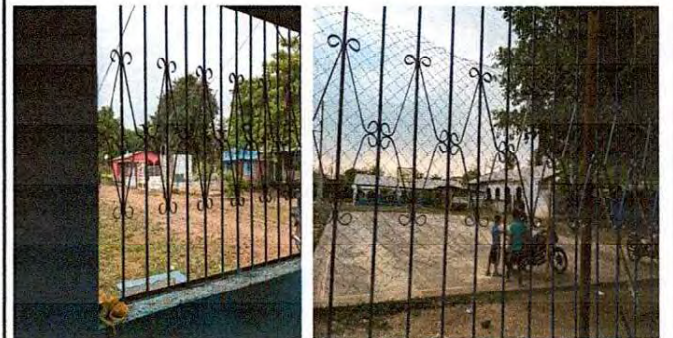
Foto 4: Se observa que los balcones de metal requieren mantenimieno con pintura anticorrosiva.

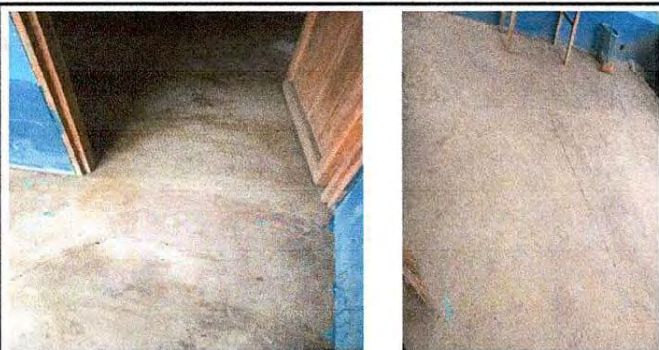
Foto 5: Se observa que la torta de concreto en cocina se encuentra en mal estado por lo que es necesaria su sustitución y la instalación de piso ceramico en la misma.

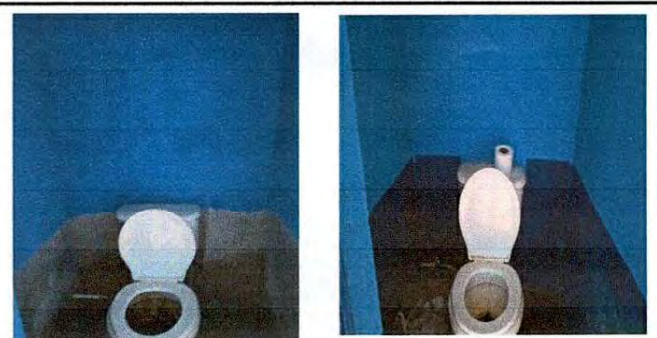
Foto 6: Se observa que es necesario el suministro e instalación de piso cerámico en sanitarios.

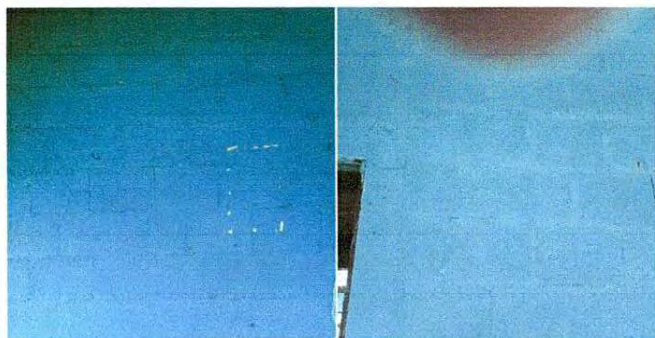
Foto 7: Se observa que es necesario el mantenimiento con pintura látex acrílica en paredes de cocina. Ya que la pintura de la misma se encuentra deteriorada.

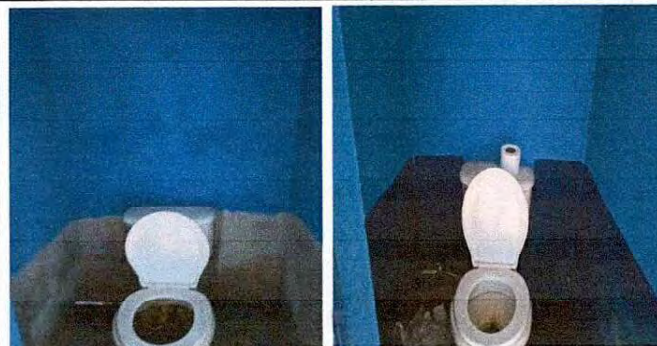
Foto 8: Se observa que es necesario el suministro y la instalación de azulejos en paredes del módulo de sanitarios.

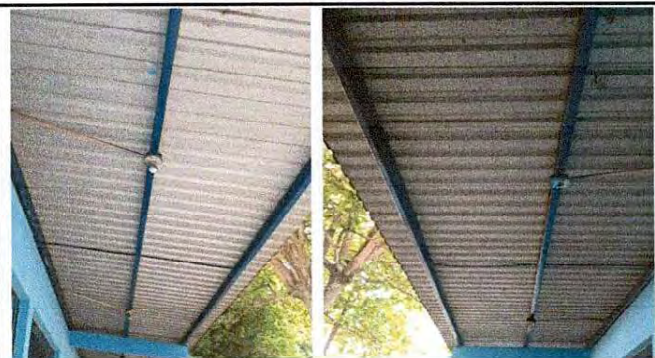
Foto 9: Se observa que el sistema eléctrico del módulo de aulas se encuentra en mal estado por lo que es necesaria su sustitución.

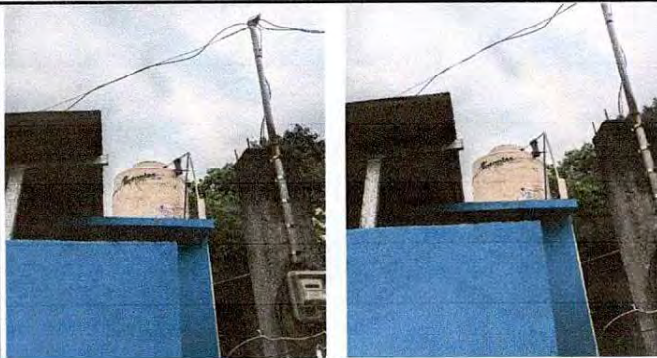
Foto 10: Se observa que el rotoplast se encuentra en mal estado por lo que es necesaria su sustitución.

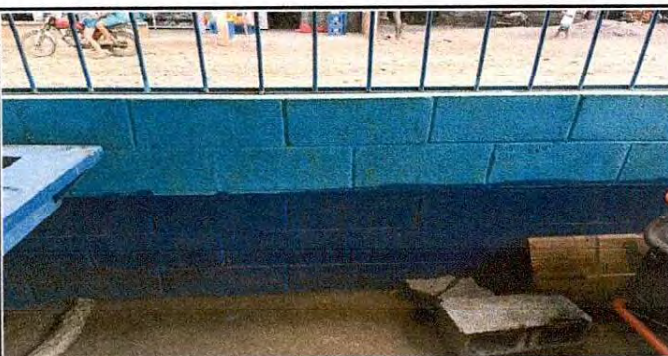
Foto 11: Se observa que es necesaria la aplicación de repello en paredes de cocina.

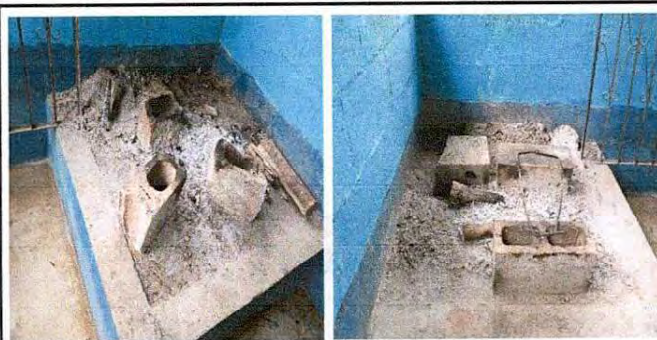
Foto 12: Se observa que es necesario el suministro y construcción de estufa rural en módulo de cocina para la elaboración de alimentos de los niños.
