**REGISTRO FOTOGRÁFICO**  
**PROGRAMA DE MANTENIMIENTO DE EDIFICIOS ESCOLARES PÚBLICOS**

SITUACIÓN DEFICIENCIAS DETERMINADAS

| NOMBRE DEL ESTABLECIMIENTO: | INEB | DIRECCIÓN DEL ESTABLECIMIENTO: | CENTRO URBANO DOS, PARCELAMIENTO LA MAQUINA |
| CÓDIGO DEL ESTABLECIMIENTO: | 11-06-0014-45 | FECHA: | 5/02/2025 |

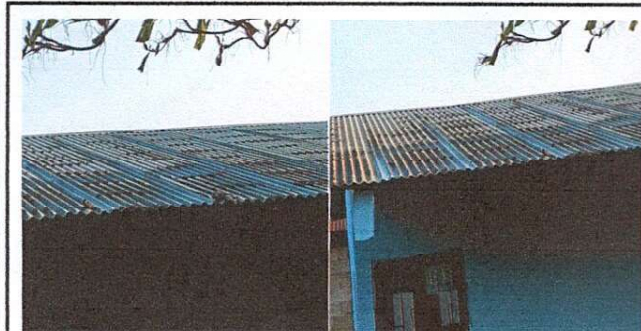
Foto 1: Se observa que la lámina galvanizada, se encuentra en mal estado. Por lo que se necesita cambio.

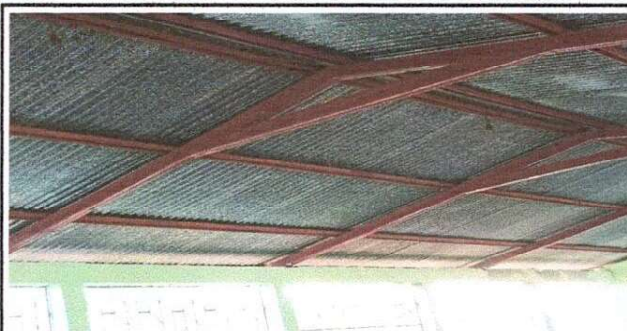
Foto 2: se observa que la estructura portante de metal necesita remosamiento.

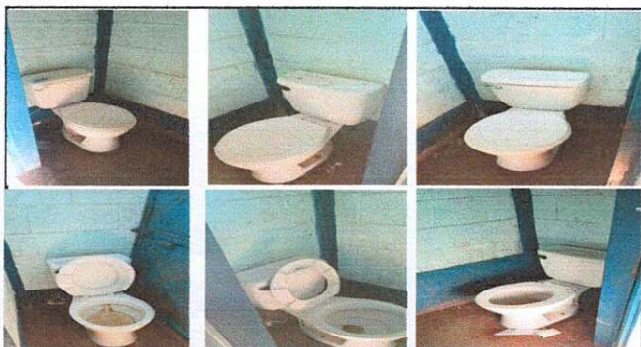
Foto 3: se observa que los inodoros se encuentran en mal estado. Por lo cual se necesita cambio.
