REGISTRO FOTOGRÁFICO  
PROGRAMA DE MANTENIMIENTO DE EDIFICIOS ESCOLARES PÚBLICOS

SITUACIÓN DEFICIENCIAS DETERMINADAS

| NOMBRE DEL ESTABLECIMIENTO: | INEB TELESECUNDARIA | DIRECCIÓN DEL ESTABLECIMIENTO: | LINEA C-2 PERAZ SIS PARCELAMIENTO LA MAQUINA |
| CÓDIGO DEL ESTABLECIMIENTO: | 11-06-0026-45 | FECHA: | 10/03/2025 |

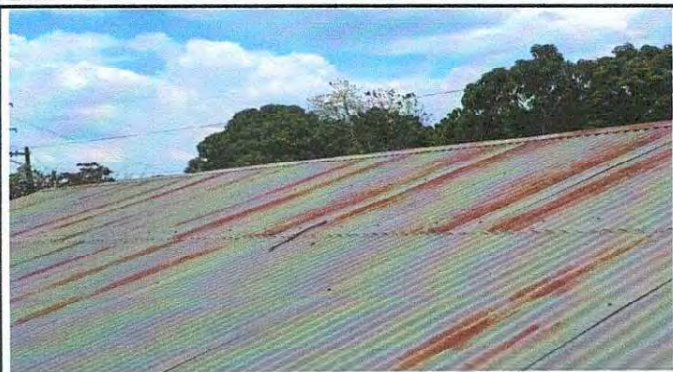
FOTO 1: Se observa el deterioro físico de la lámina por lo que es necesario el mantenimiento de la misma.

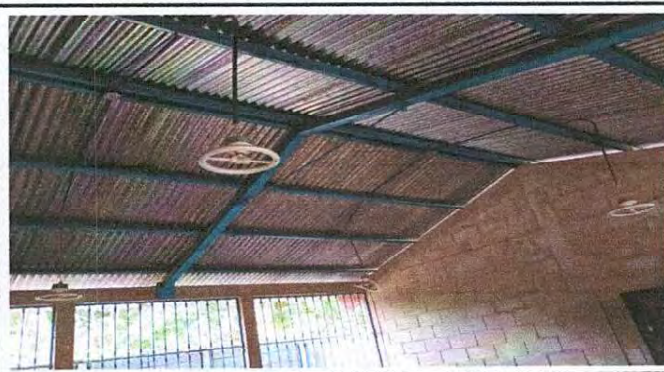
FOTO 2: Se observa el deterioro físico de la estructura por lo que es necesario el mantenimiento de la misma.

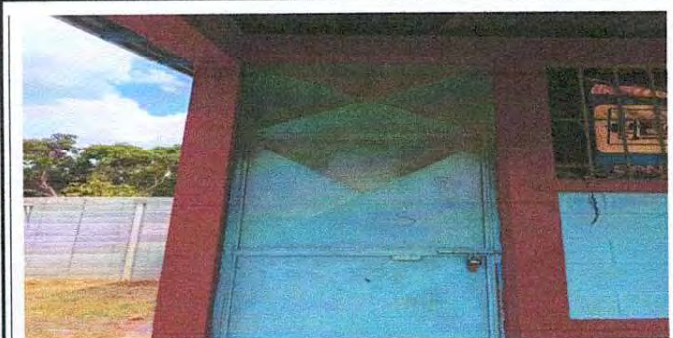
FOTO 3: Se observa el deterioro físico de las puertas por lo que es necesario el mantenimiento de la misma.

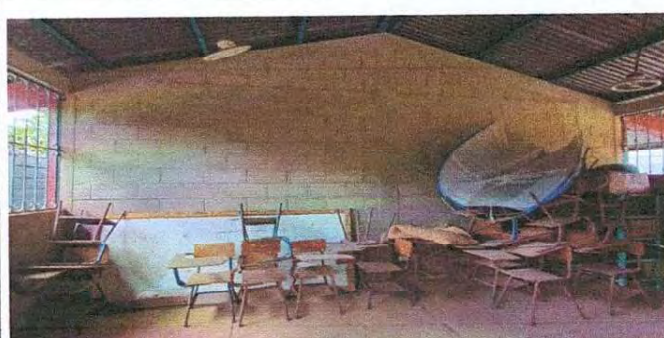
FOTO 4: Se observa que es necesaria la aplicación de pintura latex acrílica en paredes de módulos de aula 1.

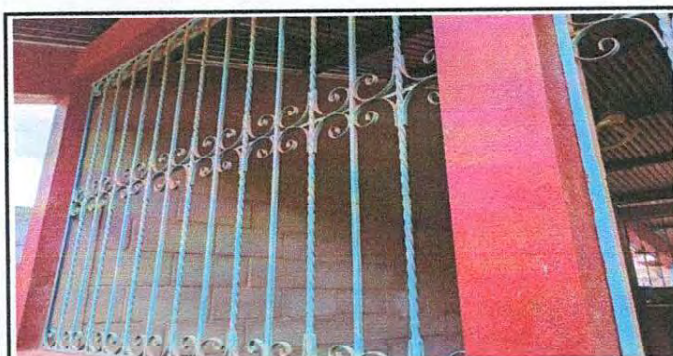
FOTO 5: Se observa el deterioro físico de los balcones por lo que es necesario el mantenimiento.

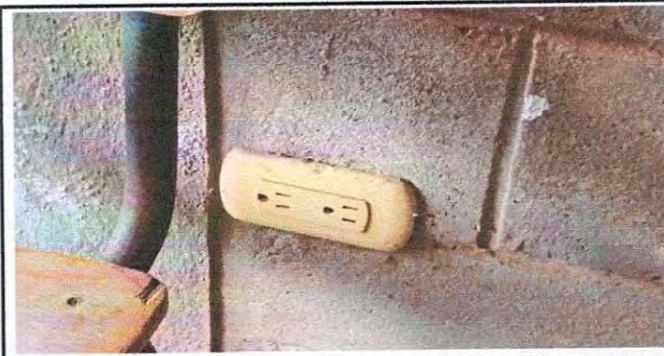
FOTO 6: Se observa el deterioro físico del sistema eléctrico por lo que es necesaria la sustitución de la misma.

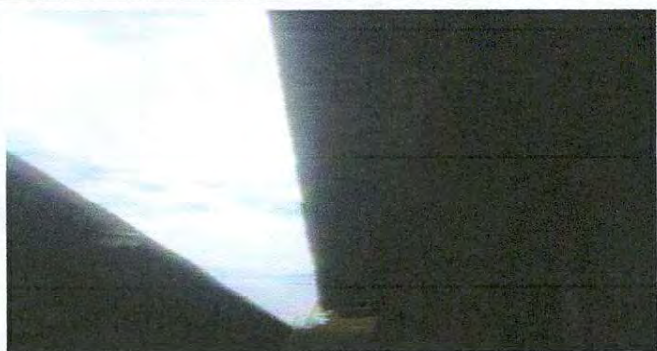
FOTO 7 : Se observa que es necesario el suministro e instalación de canal de metal.

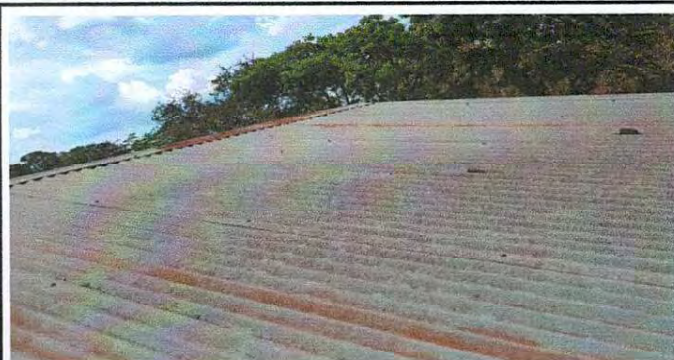
FOTO 8; Se Observa el deterioro Físico de la lámina por lo que es necesario el mantenimiento de la misma.

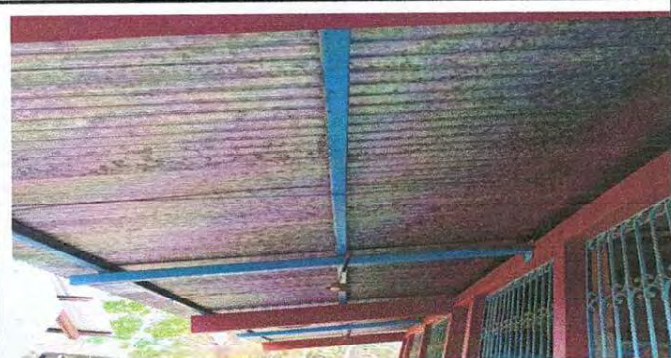
FOTO 9: Se observa el deterioro físico de la estructura por lo que es necesario su mantenimiento.

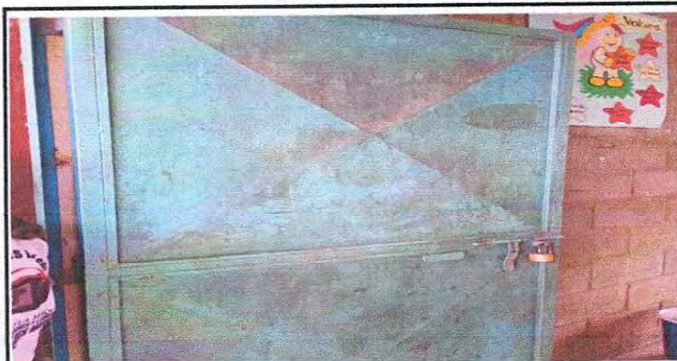
FOTO 10: Se observa el deterioro físico de la puerta de metal por lo que es necesario el mantenimiento,

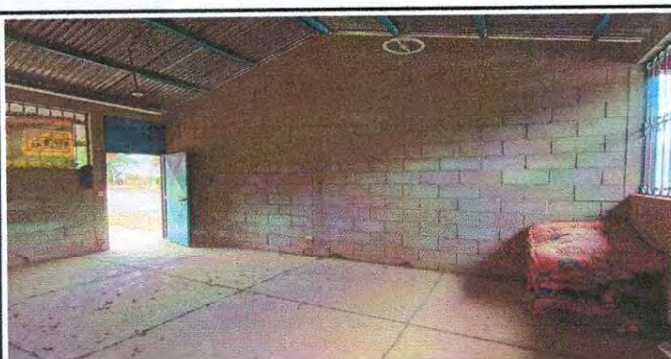
FOTO 11: se observa que es necesaria la aplicación de pintura latex acrílica en paredes del módulo de aula.

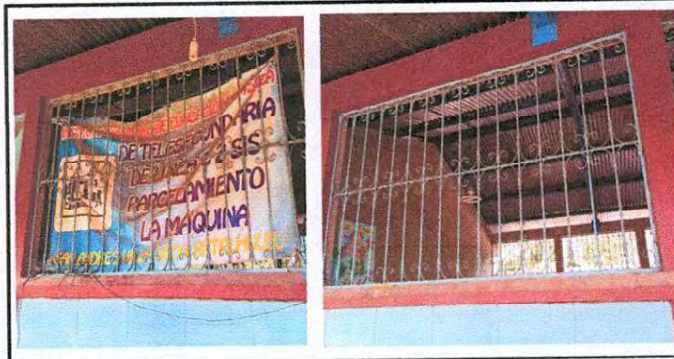
FOTO 12. Se observa el deterioro físico del balcon por lo que es necesario el mantenimiento.

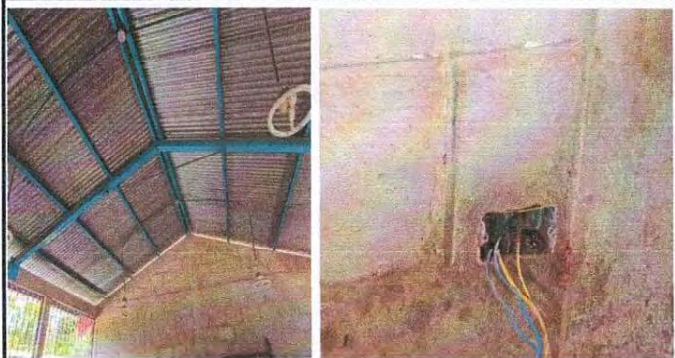
FOTO 13: Se observa el deterioro físico del sistema eléctrico por lo que es necesaria su sustitución.

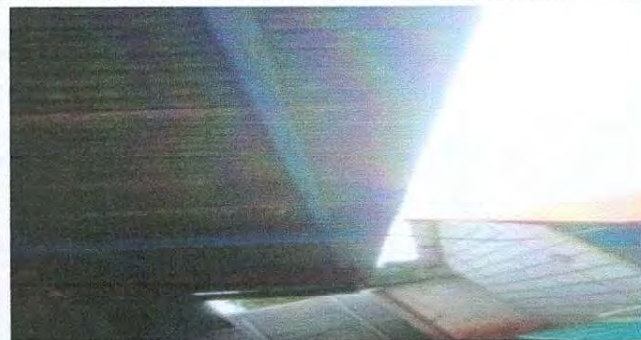
FOTO 14: Se observa que es necesario el suministro e instalación de canal de metal de alto caudal.

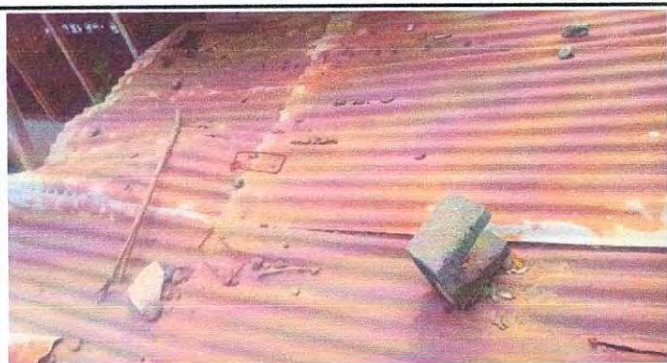
FOTO 15: Se observa el deterioro físico de la lámina por lo que es necesaria su sustitución.

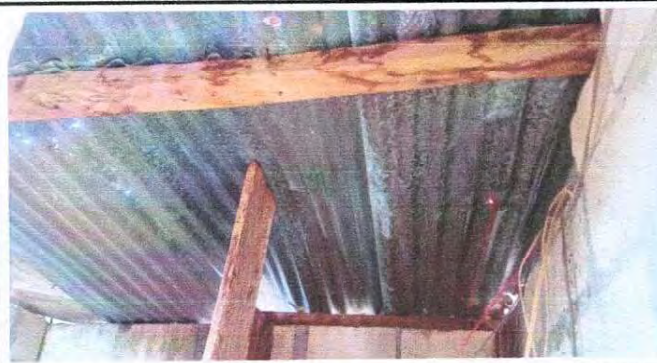
FOTO 16: Se observa el deterioro físico del soporte de madera por lo que es necesaria la sustitución por soporte de metal.

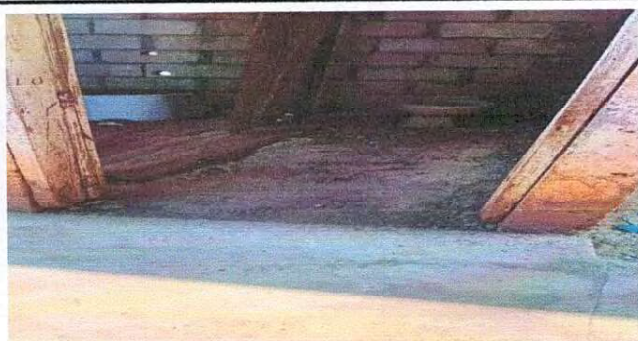
FOTO 17: se observa el deterioro físico del inodoro por lo que es necesaria la sustitución y el suministro e instalación de nuevos inodoros lavables.

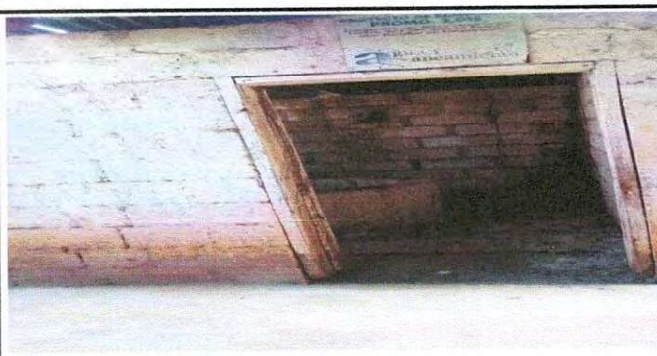
FOTO 18: Se observa el deterioro físico de las paredes del modulo de baños por lo que es necesario el suministro e instalación de azulejos.

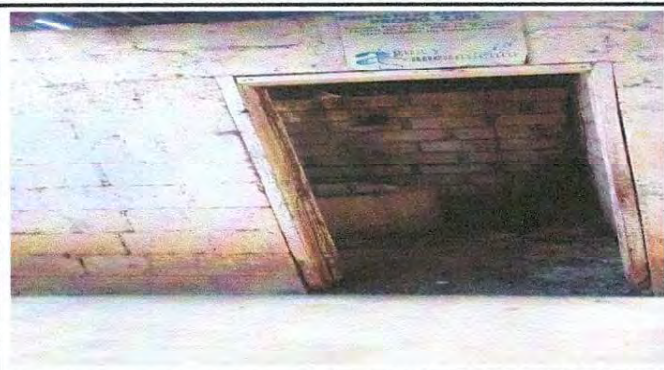
FOTO 19: Se observa que es necesario el suministro e instalación de piso cerámico. En modulo de sanitarios.

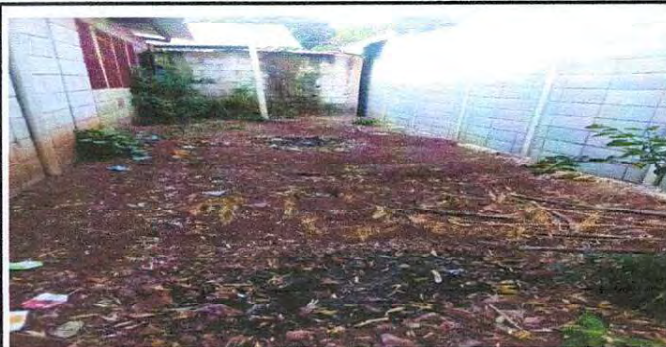
FOTO 20: Se observa que es necesario el suministro e instalación de tubería para drenaje .

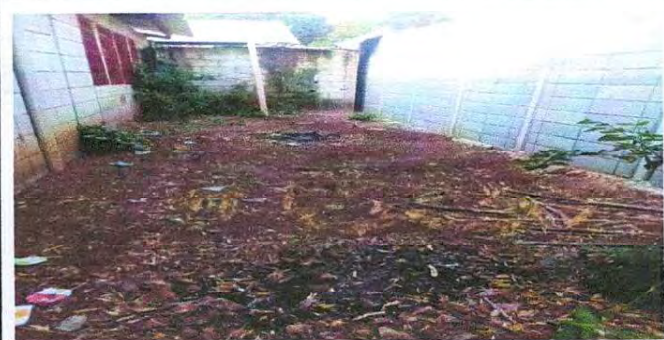
FOTO 21: Se observa que es necesario el suministro e instalación de Biogestos para inodoros lavables.

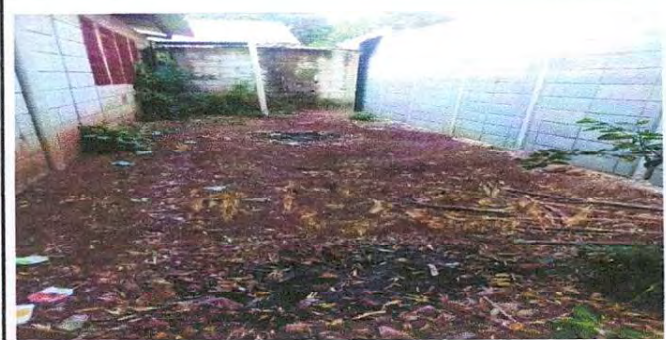
FOTO 22: Se observa que es necesario el suministro e instalación de línea principal de agua potable.

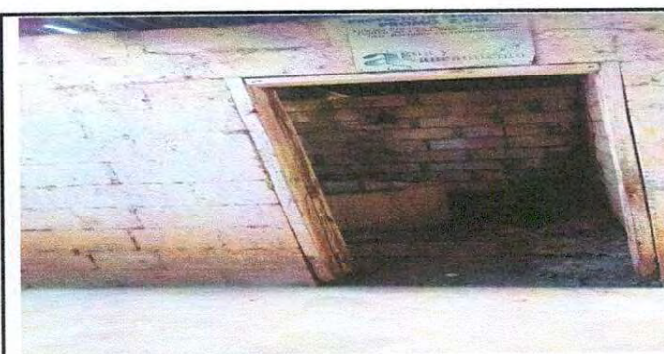
FOTO 23: Se observa que es necesario el suministro e instalación de lavamanos.

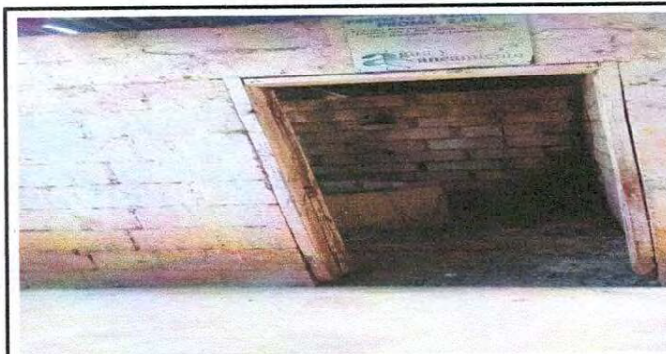
FOTO 24: Se observa que es necesario el suministro e instalación de mingitorio en el módulo de sanitarios.

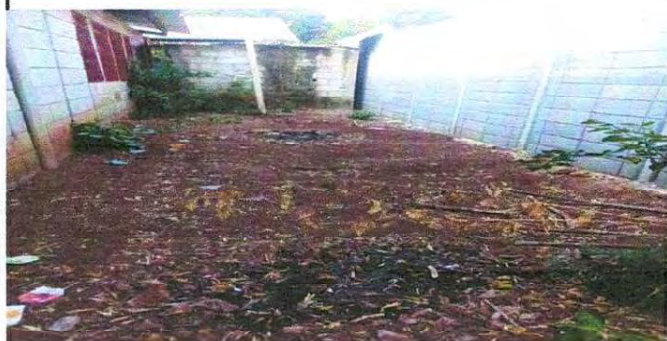
FOTO 25: Se observa que es necesario el suministro y la instalación de torre para depósito de agua. Así mismo el suministro del depósito de agua de 1100 lts correspondiente.

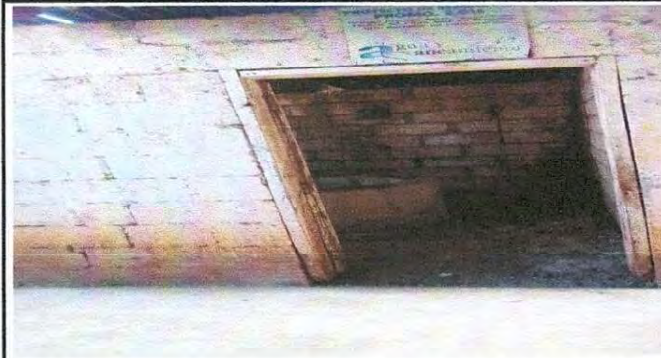
FOTO 26: Se observa el deterioro físico de la puerta de madera por lo que es necesaria la sustitución por puerta de metal.
