REGISTRO FOTOGRÁFICO  
PROGRAMA DE MANTENIMIENTO DE EDIFICIOS ESCOLARES PÚBLICOS

SITUACIÓN DEFICIENCIAS DETERMINADAS

| NOMBRE DEL ESTABLECIMIENTO: | EORM | DIRECCIÓN DEL ESTABLECIMIENTO: | LÍNEA C-2 LADO SIS, PARCELAMIENTO LA MÁQUINA |
| CÓDIGO DEL ESTABLECIMIENTO: | 11-06-0151-43 | FECHA: | 9/02/2025 |

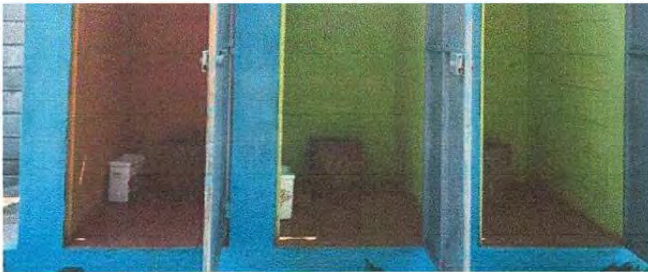
Foto 1: Se observa el mal estado de los baños, urge sustituir las tazas sanitarias y se observa ausencia de drenaje.

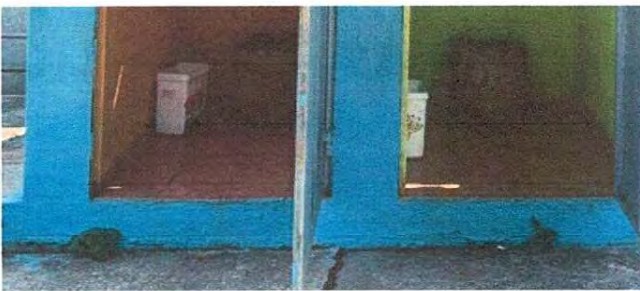
Foto 3: Se observa que en los baños el piso se encuentra con deterioro.

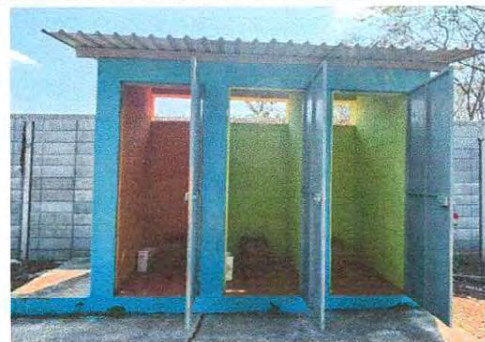
Foto 4: Se observa deterioro de lamina de los servicios Sanitario.

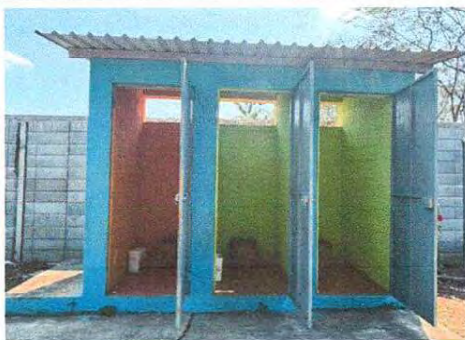
Foto 5: Se observa deterioro de puertas.

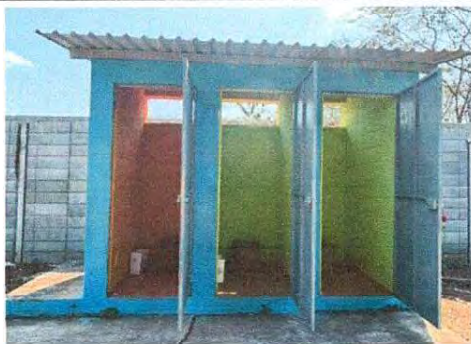
Foto 7: Se observa chapa en mal estado

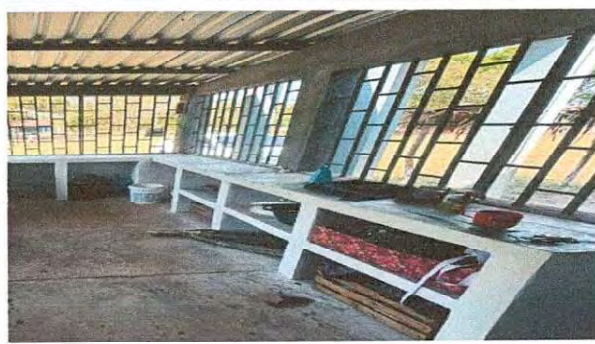
Foto 8: Se observa la falta de azulejo en muebles de cocina

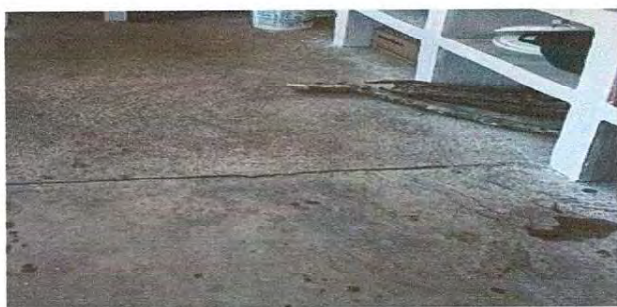
Foto 9: Se observa el mal estado del piso de la cocina.

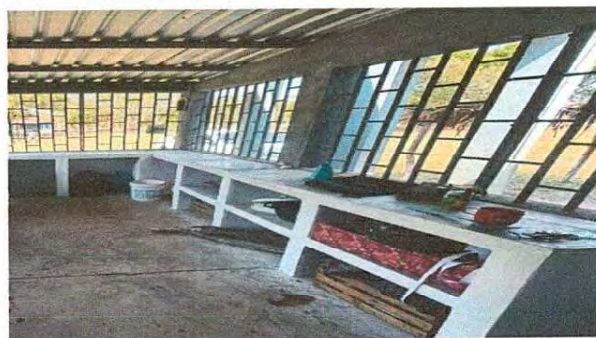
Foto 10: Se observa la ausencia de pila en la cocina.

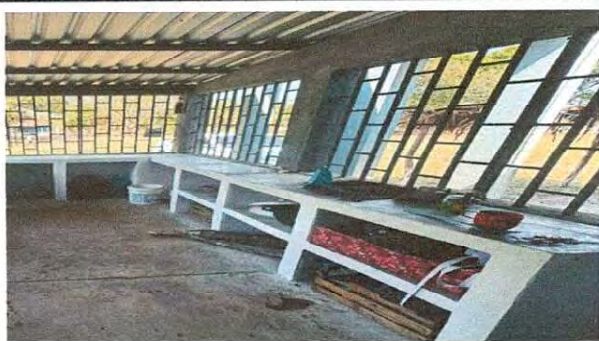
Foto 11: Se observa la ausencia de artefactos electricos

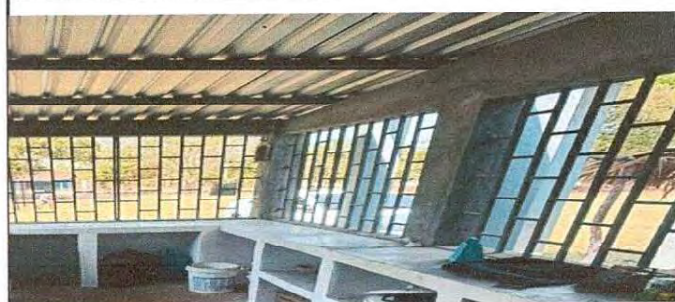
Foto 12: Se observa el deterioro fisico de los balcones de cocina

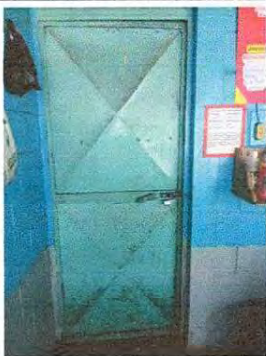
Foto 13: Se observa el deterioro de puerta de cocina

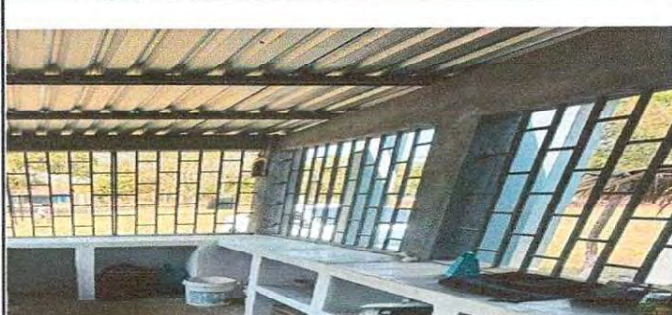
Foto 14: se observa que el interior de cocina no cuenta con pintura

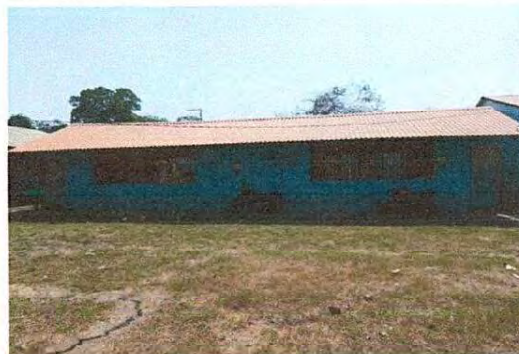
Foto 16: Se observa en mal estado los balcones del Modulo I

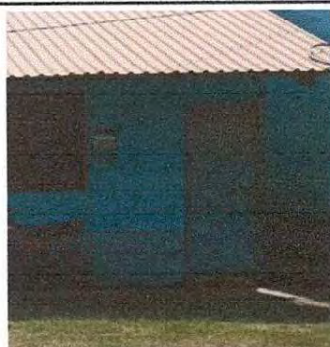
Foto 17: Se observa en mal estado la puerta del Modulo I

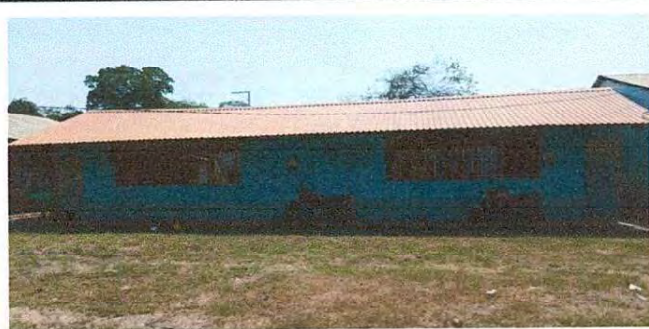
Foto 18: Se observa el deterioro de pintura del Modulo I

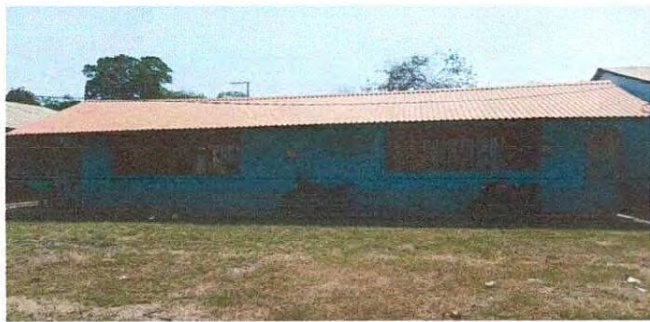
Foto 19: Se observa el mal estado de los accesorios electricos del Modulo II

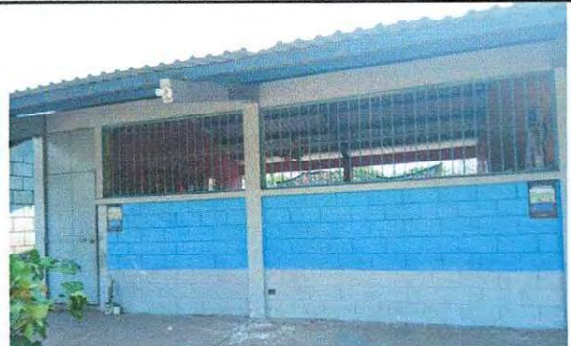
Foto 20: Se observa en mal estado los balcones del Modulo II

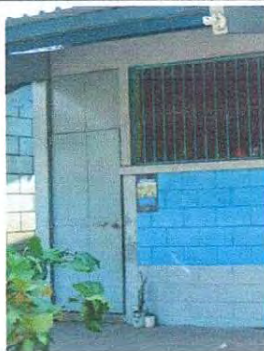
Foto 21: Se observa en mal estado la puerta del Modulo II

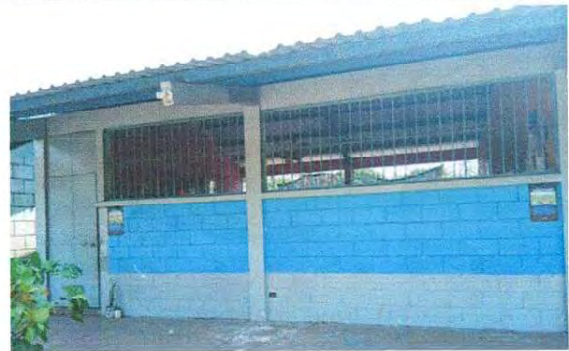
Foto 22: Se observa el deterioro de pintura del Modulo II

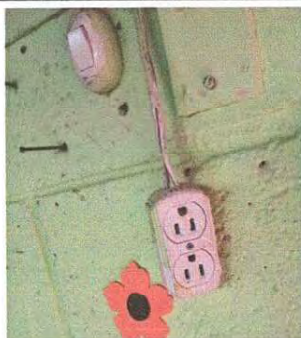
Foto 23: Se observa el mal estado de los accesorios electricos del Modulo III

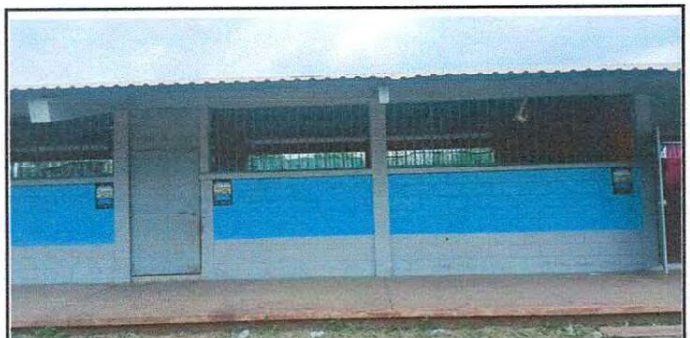
Foto 24: Se observa en mal estado los balcones del Modulo III

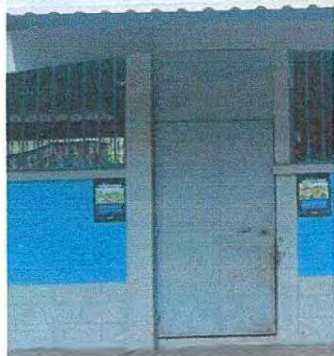
Foto 25: Se observa en mal estado la puerta del Modulo III

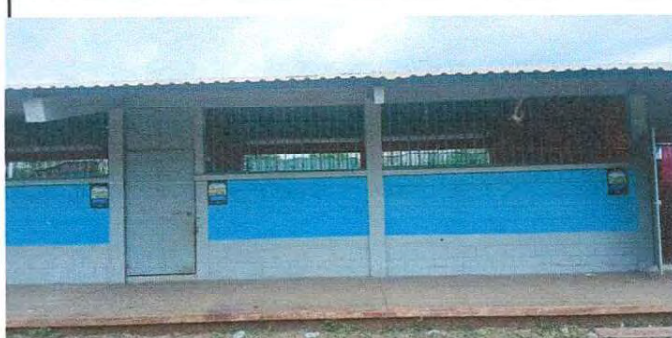
Foto 26: Se observa el deterioro de pintura del Modulo III

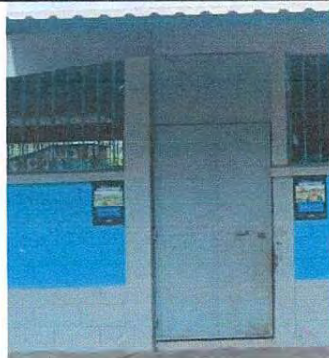
Foto 27: Se observa el deterioro de la chapa de la puerta Modulo III

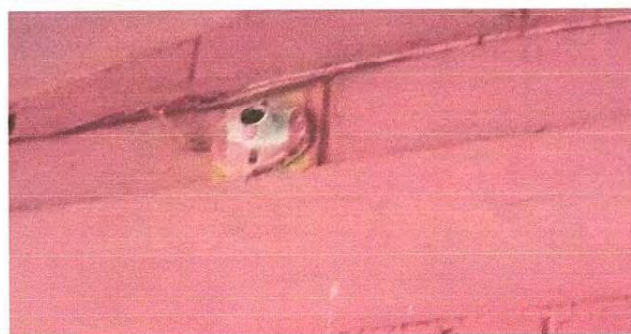
Foto 28: Se observa el mal estado de los accesorios electricos del Modulo VI

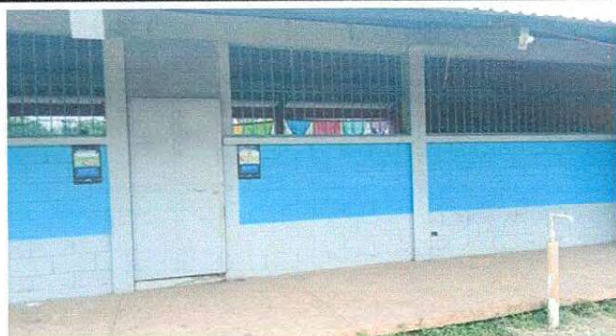
Foto 29: Se observa el deterioro de pintura en muro del Modulo VI

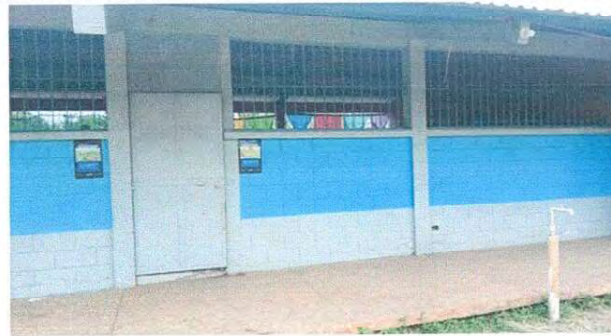
Foto 30: Se observa en mal estado los balcones del Modulo VI
