REGISTRO FOTOGRÁFICO  
PROGRAMA DE MANTENIMIENTO DE EDIFICIOS ESCOLARES PÚBLICOS

SITUACIÓN DEFICIENCIAS DETERMINADAS

| DEPARTAMENTO: | RETALHULEU | MUNICIPIO: | SAN ANDRES VILLASECA |
| CÓDIGO DEL ESTABLECIMIENTO: | 11-06-0155-43 | FECHA: | 9/02/2025 |

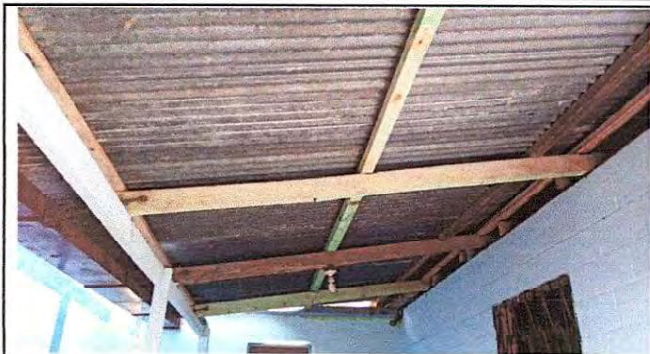
Foto 7: Se observa que la estructura portante de madera se encuentra en mal estado. Por lo que se requiere de cambio por estructura portante de metal.

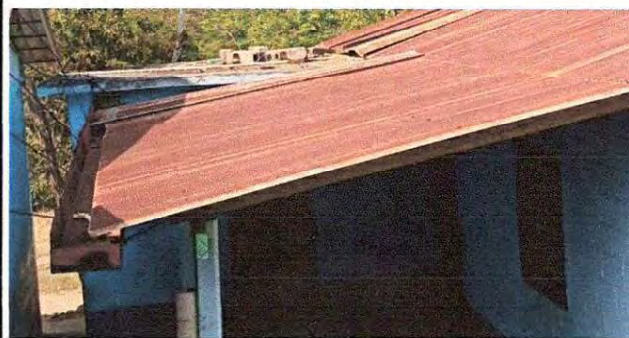
Foto 8: Se observa que los canales de bajada pluvial se encuentra en mal estado.

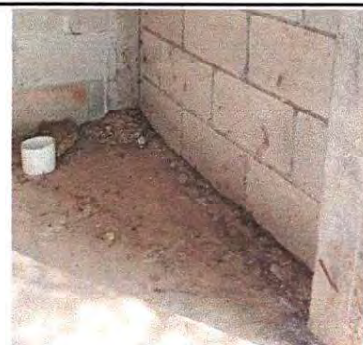
Foto 10: Se observa que es necesario la instalacion de piso ceramico

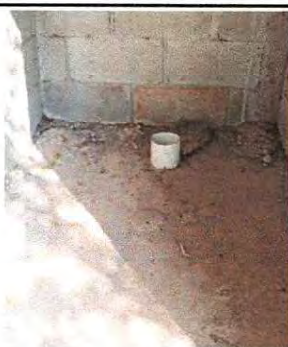
Foto 11: Se observa que es necesaria la instalacion de Sanitario

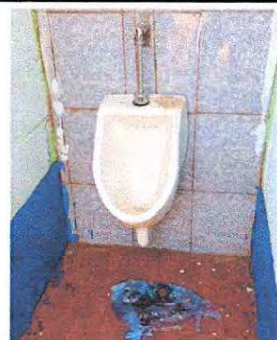
Foto 12: Se observa que los migitorio tiene los accesorios en mal estado por lo que es necesaria la reparación.

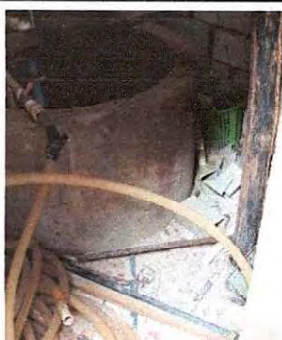
Foto 15: Se observa que el area de pozo no cuenta con torta de concreto.
