**REGISTRO FOTOGRÁFICO  
PROGRAMA DE MANTENIMIENTO DE EDIFICIOS ESCOLARES PÚBLICOS**

SITUACIÓN DEFICIENCIAS DETERMINADAS

| NOMBRE DEL ESTABLECIMIENTO: | EORM | DIRECCIÓN DEL ESTABLECIMIENTO: | Aldea Rancho Alegre Parcelamiento La Máquina |
| CÓDIGO DEL ESTABLECIMIENTO: | 11-06-0280-43 | FECHA: | 9/12/2024 |

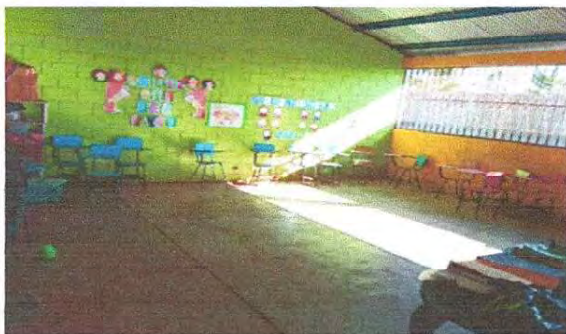
Foto 1: Se observa que el piso de modulo I esta en mal estado es necesario su sustitucion en aulas existentes

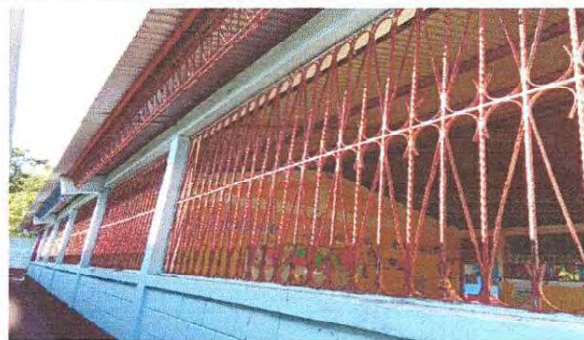
Foto 2: Se observan que en las aulas los balcones de metal necesitan mantenimiento en modulo I

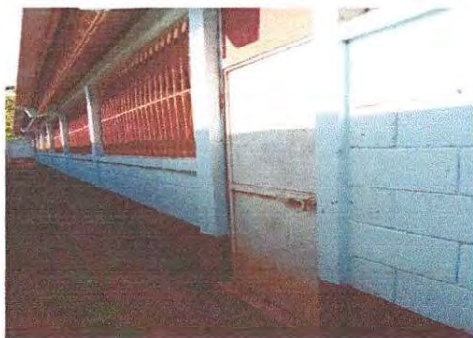
Foto 3: Se observa que es necesario mantenimiento de puerta en aula del modulo I

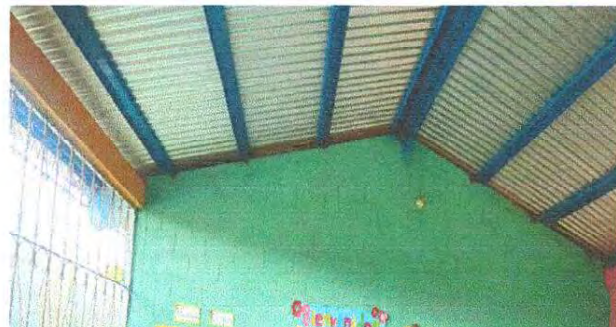
Foto 4: Se observan que en las aulas carecen de energía eléctrica del Modulo I

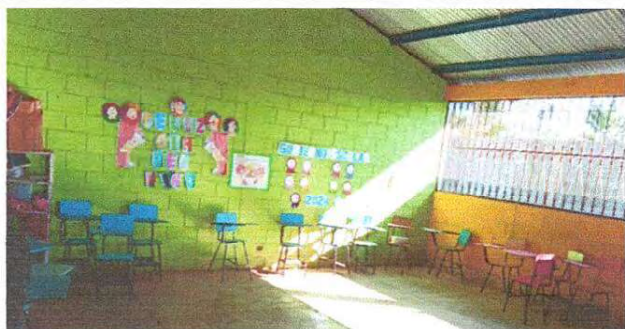
Foto 5: Se observa que las aulas es necesario el resane y aplicación de pintura latex acrílica en muros exteriores e interiores

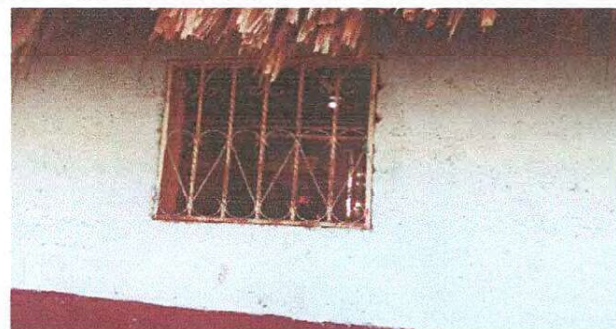
Foto 6: Se observa que es necesaria la ampliación de ventana y cambio de balcon de metal modulo IV

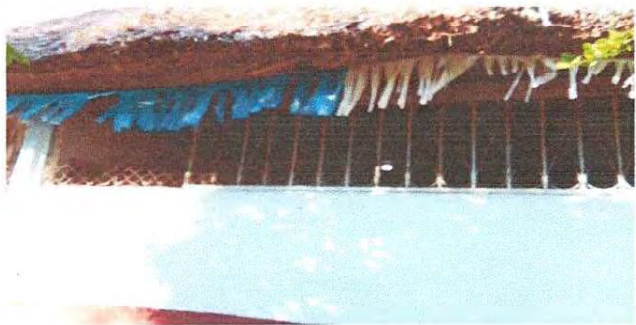
Foto 7: Se observa que es necesaria la ampliación de ventana y cambio de balcón de metal modulo IV

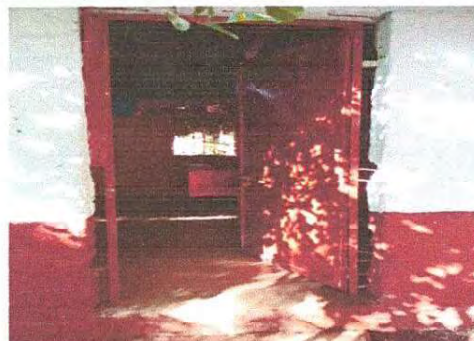
Foto 8: Se observa que es necesario mantenimiento de puertas en aula del modulo IV

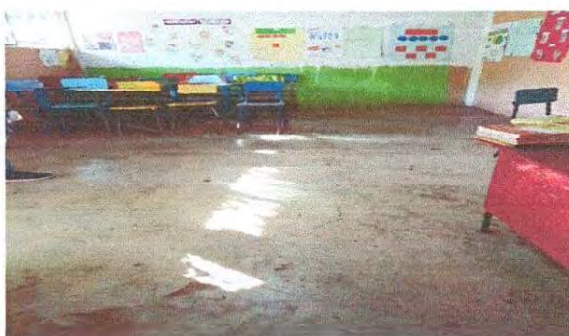
Foto 9: Se observa que el piso del aula de modulo IV está en mal estado es necesario su sustitucion

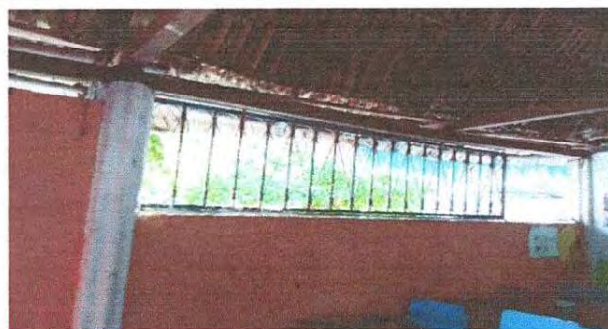
Foto 10: Resane y aplicación de pintura latex acrilica en muros exteriores e interiores

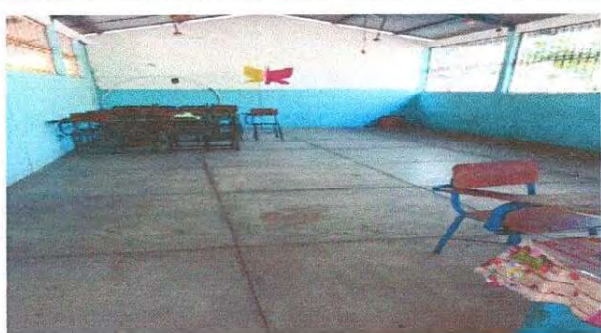
Foto 11: Se observa que el piso del aula de modulo V está en mal estado es necesario su sustitucion

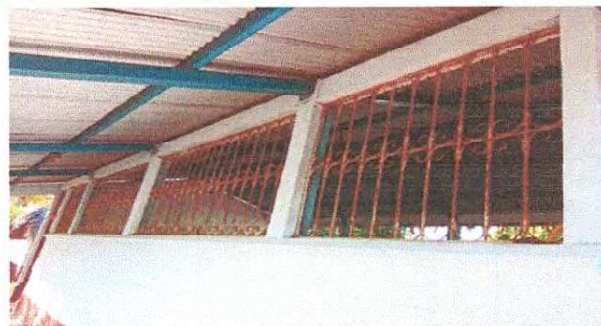
Foto 12: Se observan que en las aulas los balcones de metal necesitan mantenimiento en modulo V

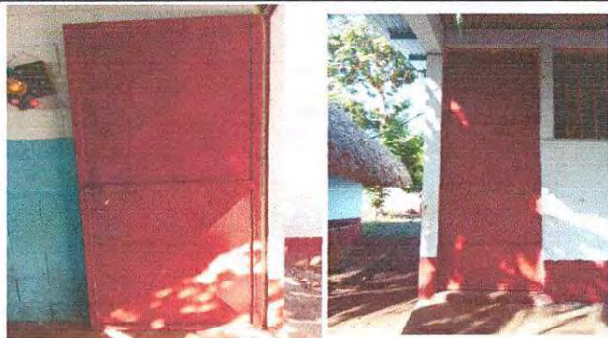
Foto 13: Se observa que es necesario mantenimiento de puertas en aula del modulo V

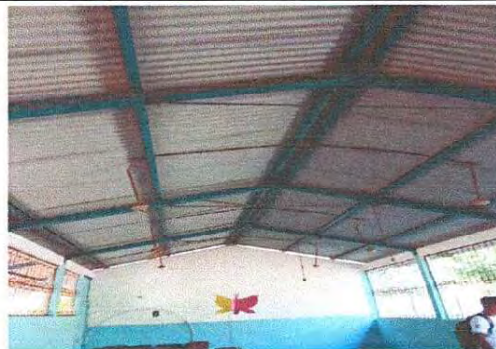
Foto 14: Se observa que las aulas carecen de energía eléctrica del modulo V

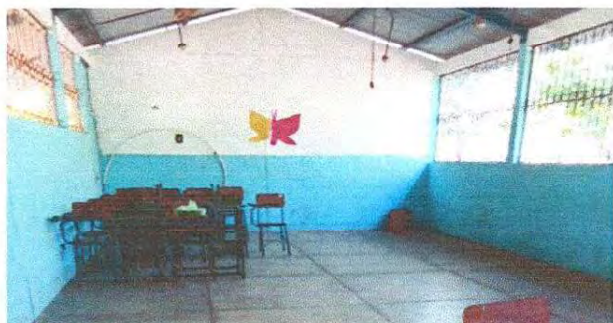
Foto 15: Resane y aplicación de pintura latex acrílica en muros exteriores e interiores Modulo V
