SITUACIÓN DEFICIENCIAS DETERMINADAS

REGISTRO FOTOGRÁFICO  
PROGRAMA DE MANTENIMIENTO DE EDIFICIOS ESCOLARES PÚBLICOS

| NOMBRE DEL ESTABLECIMIENTO: | EODP ANEXA A EORM | DIRECCIÓN DEL ESTABLECIMIENTO: | LA CUCHILLA PAJALES CENTRAL |
| CÓDIGO DEL ESTABLECIMIENTO: | 11-06-1290-42 | FECHA: | 10/03/2025 |

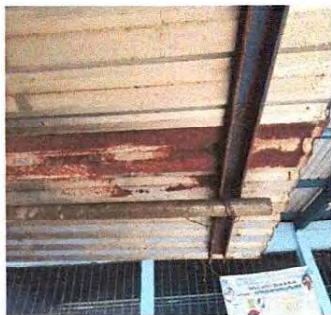
Foto 1: Se observa que es necesario proteger la cocina de filtración de agua por lo que se necesita sustitución de lamina por el deterioro de la misma.

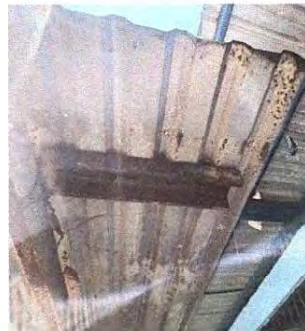
Foto 2: Se observa el deterioro de la columna por lo cual es necesario cambiar estructura de metal por metal.

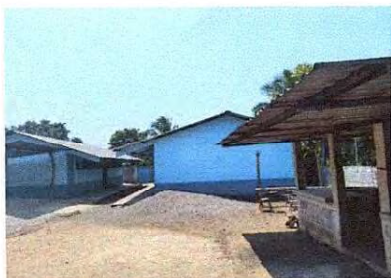
Foto 3: Se observa que se necesita el suministro y colocación de canal de metal, incluye bajada de agua de 3".

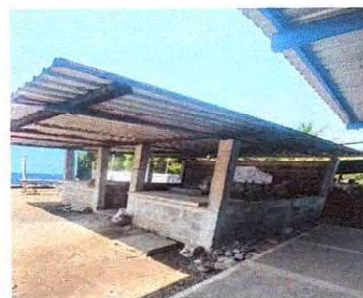
Foto 4: Se observa que se necesita el suministro e instalacion de ventanas de metal para proteger de las lluvias.

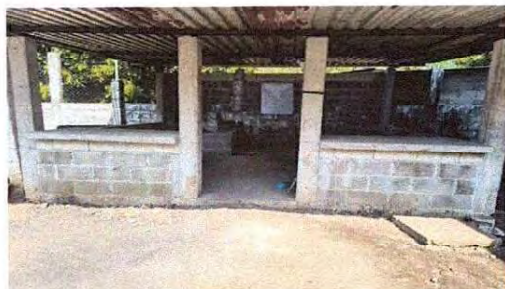
Foto 5: Se observa se necesita el suministro e instalacion de puerta para proteccion de lluvias y seguridad de la cocina.

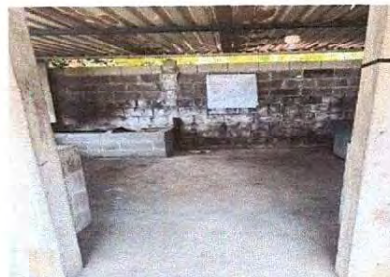
Foto 6: Se observa que es necesario el suministro e instalacion de piso ceramico.

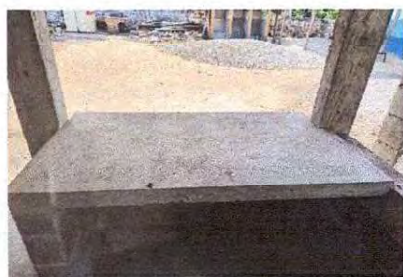
Foto 7: Se observa que es necesario el suministro e instalacion de azulejo.

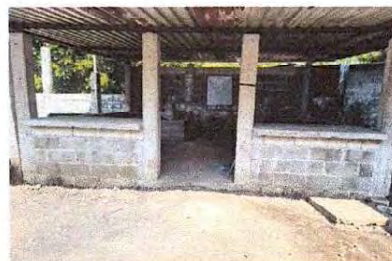
Foto 8: Se observa que es necesario el suministro de empedrado fraguado de 10 cm.

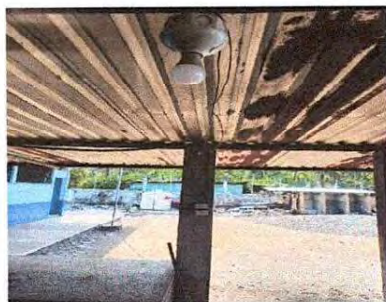
Foto 9: Se observa que es necesario sustituir el sistema electrico de iluminacion.

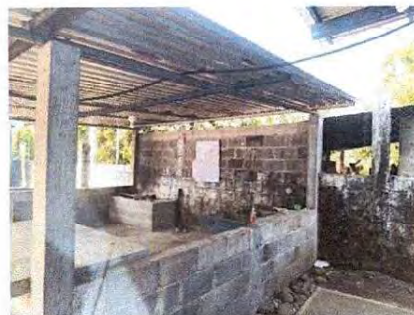
Foto 10: Se Observa que es necesario levantado de muro para proteccion de lluvias y seguridad de la cocina.

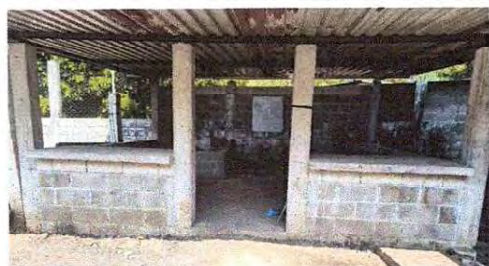
Foto 11: Se observa la estructura de la pared necesita protección de un proceso de repello.

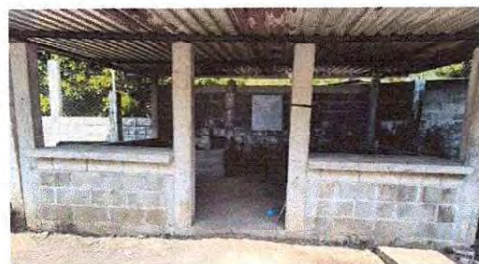
Foto 12: Se observa la estructura de la pared necesita protección de un proceso de cernido.

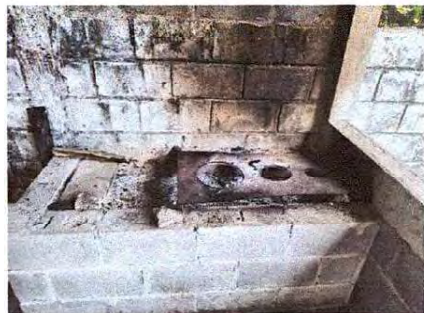
Foto 13: Se observa el mal estado de la estufa rural por lo cual se necesita mantenimiento o sustitución.

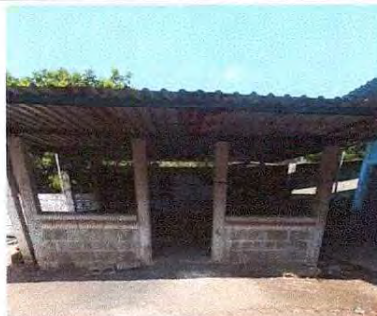
Foto 14: Se Observa deterioro en la pared por lo que necesita aplicar pintura.

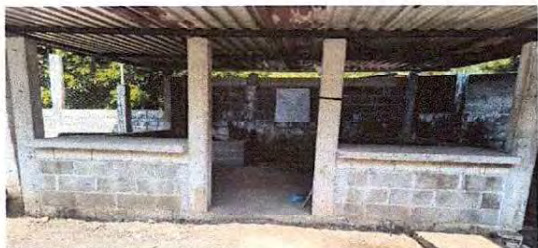
Foto 15: Se Observa agujeros en la pared por lo que se necesita resane de agujeros.

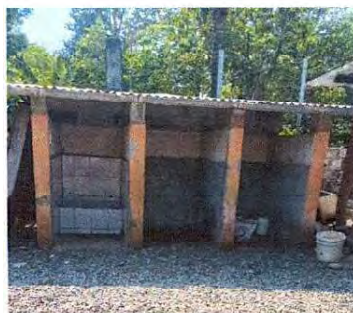
Foto 16: Se observa que no hay puertas por lo cual es necesario suministro e instalación.
