REGISTRO FOTOGRÁFICO  
PROGRAMA DE MANTENIMIENTO DE EDIFICIOS ESCOLARES PÚBLICOS

SITUACIÓN DEFICIENCIAS DETERMINADAS

| NOMBRE DEL ESTABLECIMIENTO: | INEB | DIRECCIÓN DEL ESTABLECIMIENTO: | CENTRO URBANO, SECTOR LA COLONIA PARCELAMIENTO |
| CÓDIGO DEL ESTABLECIMIENTO: | 11-07-0013-45 | FECHA: | 12/03/2025 |

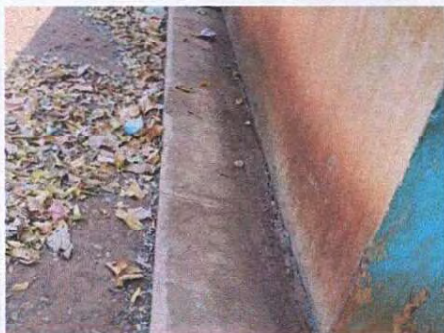
Foto 1: Se observa el deterioro de la pintura de los muros del plantel en general.

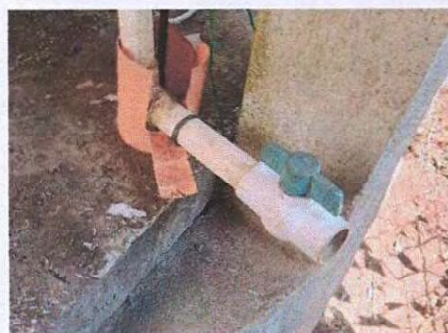
Foto 2: Se observa que la bomba del pozo que provee agua a todo el plantel, esta dañada y no tiene reparación, por lo que se requiere el suministro e instalación de una nueva.

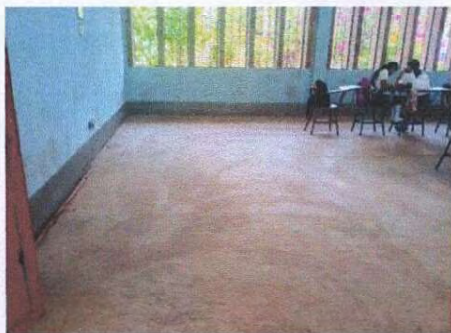
Foto 3: Se observa el piso de concreto en el salón de usos múltiples, se requiere la sustitución por piso cerámico.

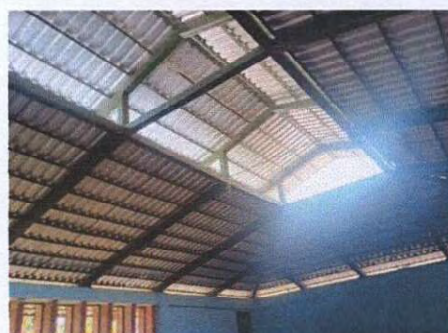
Foto 4: Se observa los espacios del techo del salón, donde ingresan las aves, se requiere la protección de cedazo metálico.

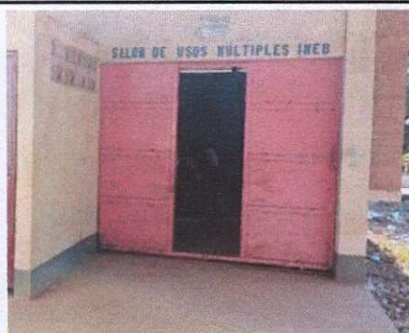
Foto 5: Se observa que el porton del salón esta deteriorado, requiere mantenimiento.

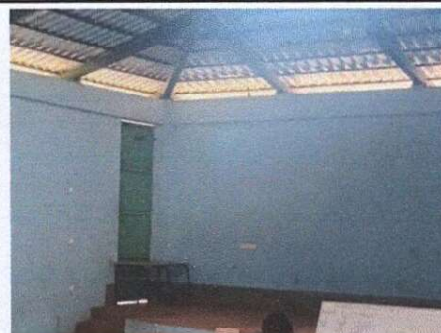
Foto 6: Se observa que la puerta del salón requiere mantenimiento.

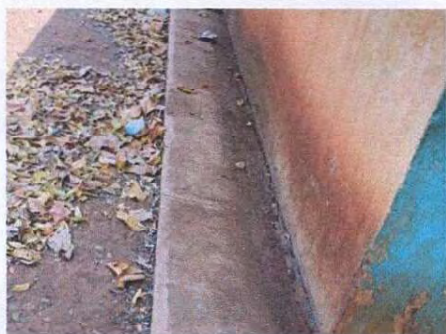
Foto 1: Se observa el deterioro de la pintura de los muros del plantel en general.

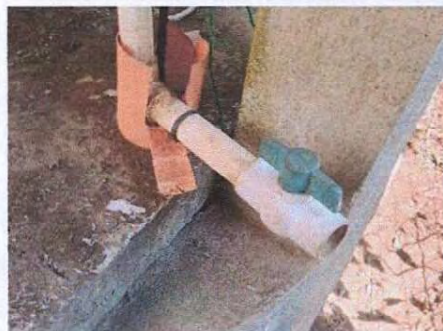
Foto 2: Se observa que la bomba del pozo que provee agua a todo el plantel está dañada.

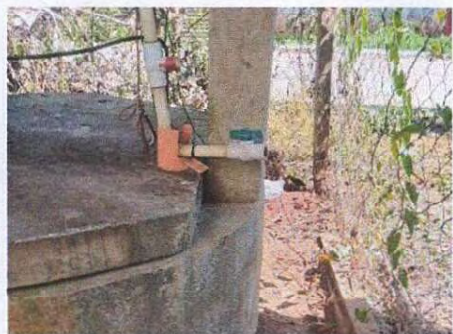
Foto 3: Se observa que la tubería que va hacia el depósito de agua no tiene conexión, por lo que requiere colocación para su funcionamiento.

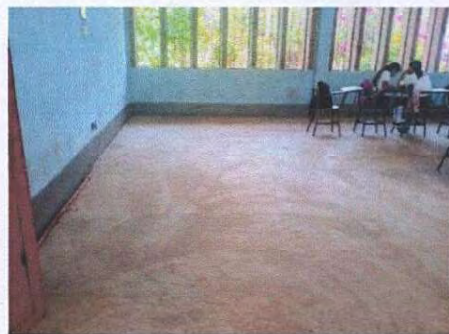
Foto 4: Se observa el piso de concreto en el salón de usos múltiples, se requiere la sustitución por piso cerámico.

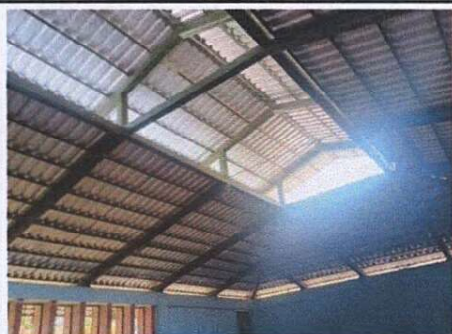
Foto 5: Se observa los espacios del techo del salón, donde ingresan las aves, se requiere la protección de cedazo metálico.

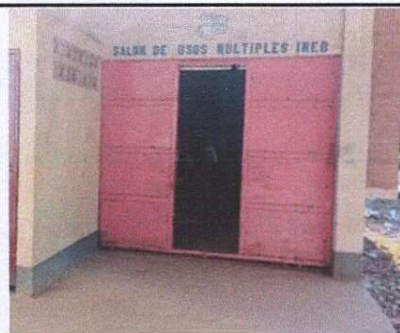
Foto 6: Se observa que el portón del salón está deteriorado, requiere mantenimiento.

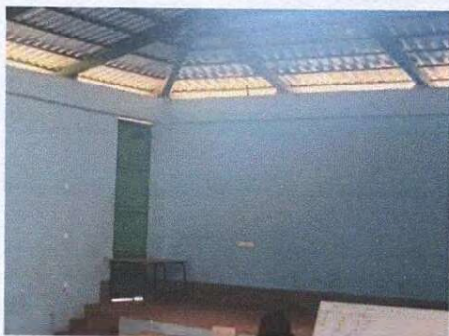
Foto 7: Se observa que la puerta del salón requiere mantenimiento.

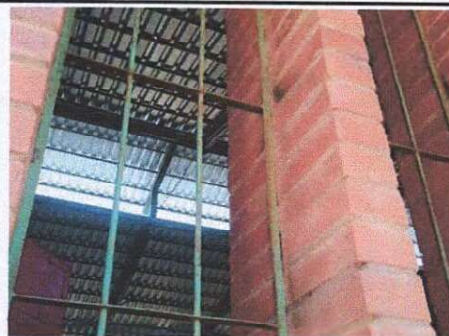
Foto 8: Se puede observar que los balcones requieren de mantenimiento.
