REGISTRO FOTOGRÁFICO  
PROGRAMA DE MANTENIMIENTO DE EDIFICIOS ESCOLARES PÚBLICOS

SITUACIÓN DEFICIENCIAS DETERMINADAS

| NOMBRE DEL ESTABLECIMIENTO: | EOUM No. 2 | DIRECCIÓN DEL ESTABLECIMIENTO: | Colonia La Felicidad |
| CÓDIGO DEL ESTABLECIMIENTO: | 11-07-0212-43 | FECHA: | 12/03/2025 |

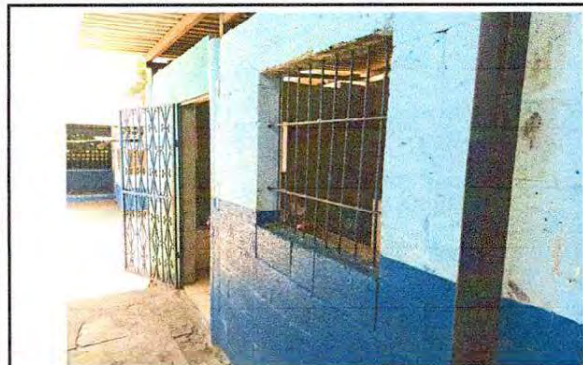
Foto 1: Se observa que la cocina necesita repello de muro exterior

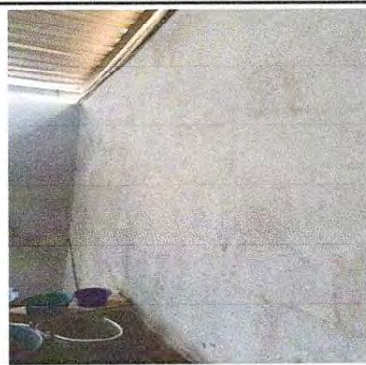
Foto 2: Se que la pared interior necesita alisado pues es repello rustico

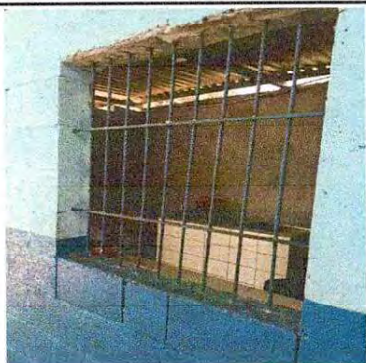
Foto 3: Se observa que es necesario sustituir 1 balcón de la ventana de la cocina.

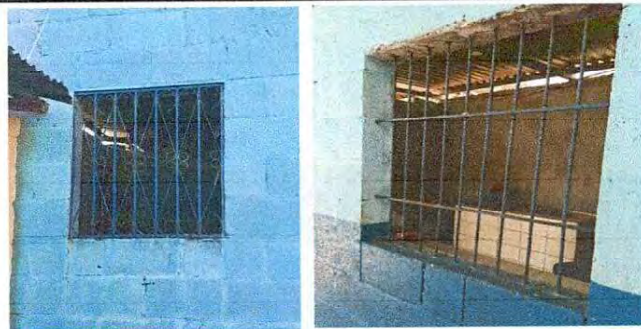
Foto 4: Se observa que es necesaria la instalación de 2 ventanas de PVC en la cocina

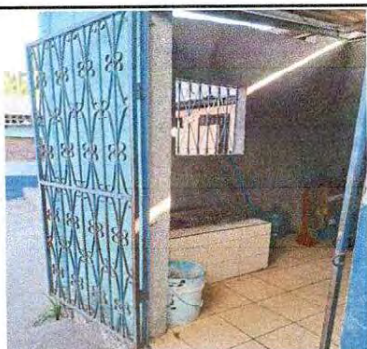
Foto 5: Se observa que es necesario el suministro e instalación de puerta porque la cocina no cuenta con puerta segura.

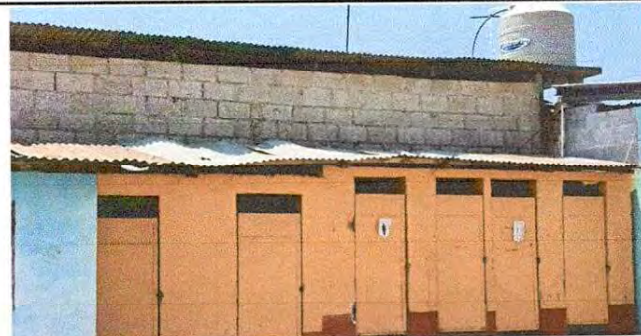
Foto 6: Se observa que es necesario sustituir la lamina de los sanitarios por lamina troquelada

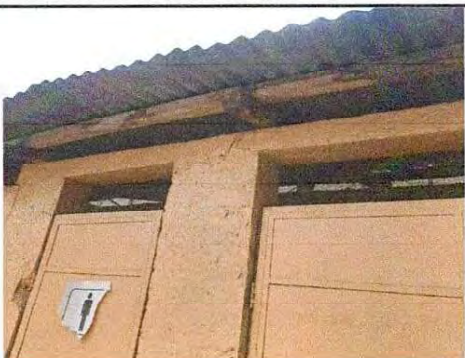
Foto 7: Se observa la madera debe cambiarse por estructura de metal.

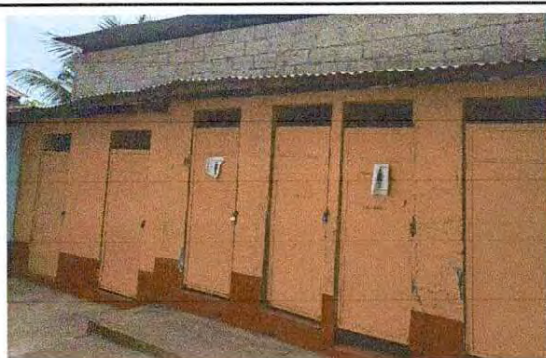
Foto 8: Se observa que es necesario la sustitución de puerta exterior de servicios sanitarios.

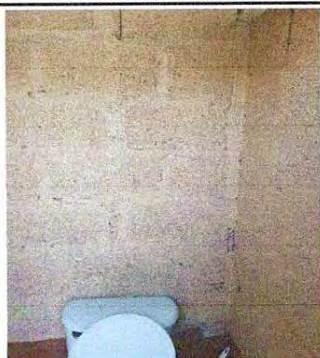
Foto 9: Se observa que es necesario repellar el muro interior pues el block es de poma.

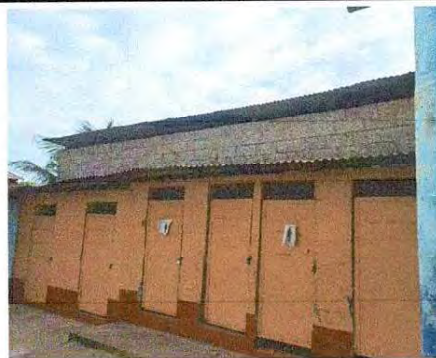
Foto 10: Se observa que es necesario repellar el muro exterior pues el block es de poma.

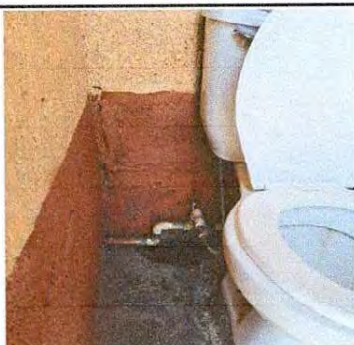
Foto 11: Se observa que se reparación de baños, accesorios e instalación hidraulica

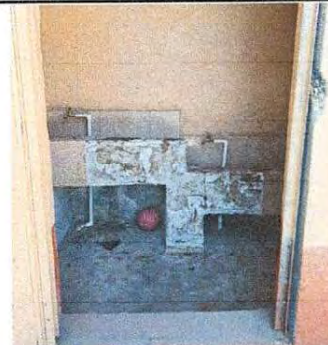
Foto 12: Se observa que se necesita dar mantenimiento a mingitorio de azulejo y concreto.

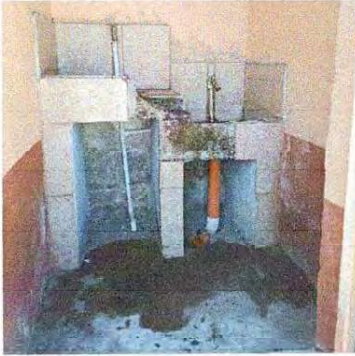
Foto 13: Se observa que es necesaria la reparación de lavamanos de concreto y azulejo

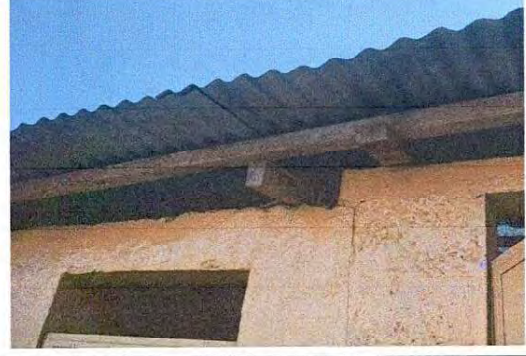
Foto 14: Se observa que es necesario el tallado de mojinete.

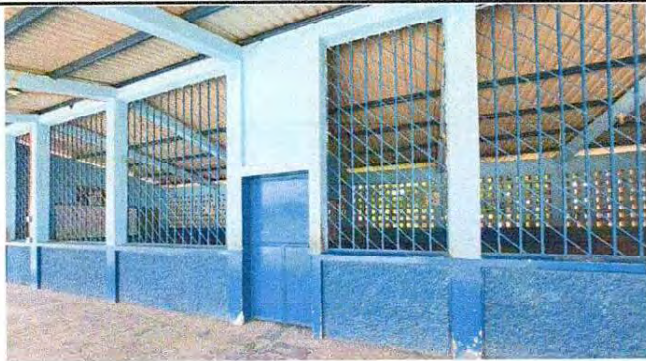
Foto 15: Se observa que es necesario mantenimiento de 5 balcones de modulo 1 aulas

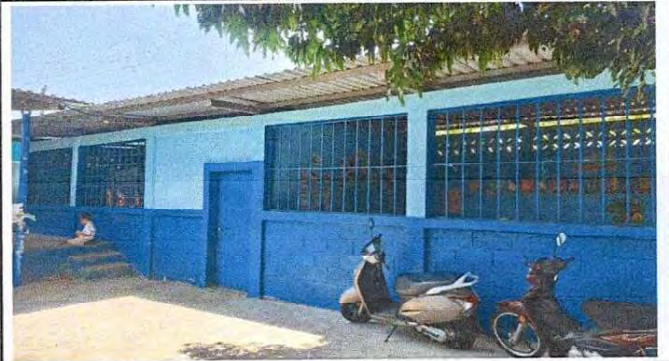
Foto 16: Se observa que es necesario mantenimiento de 4 balcones modulo 2 aulas

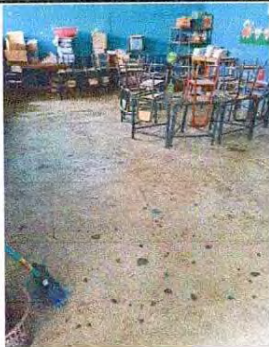
Foto 17: Se observa que es necesario el suministro de piso cerámico del modulo 2 aulas

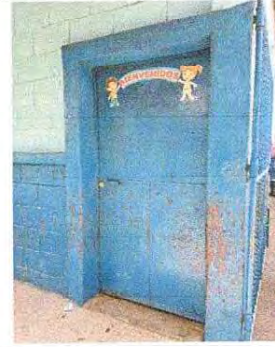
Foto 18: Se observa que se necesita mantenimiento de 2 puertas del modulo 2 aula.

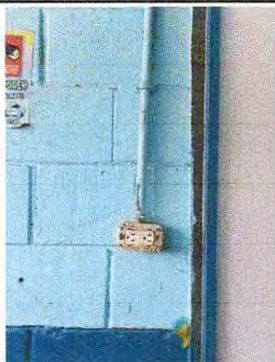
Foto 19: Se observa que se necesita suministro e instalación de sistema eléctrico en 4 aulas modulo 3

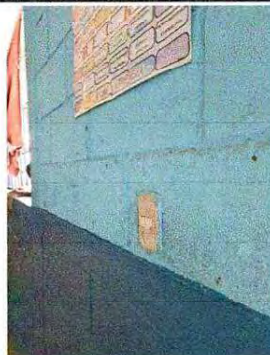
Foto 20: Se observa que es necesario la reparación de sistema eléctrico en 3 aulas del modulo 4

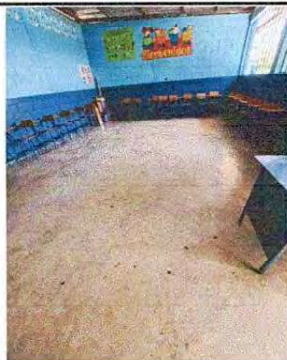
Foto 21: Se observa que es necesario el suministro e instalación de piso cerámico en 3 aulas del modulo 4

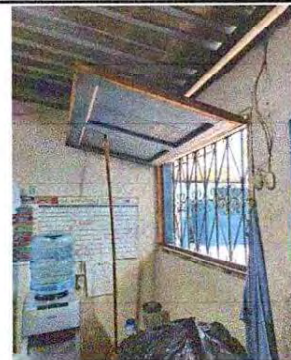
Foto 22: Se observa que es necesario sustituir la ventana de madera por ventana de PVC

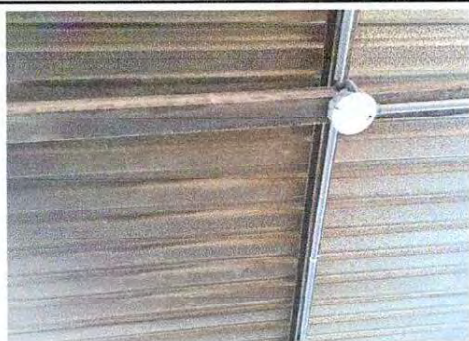
Foto 23: Se observa que la lamina de modulo Dirección y Cocina necesita mantenimiento.

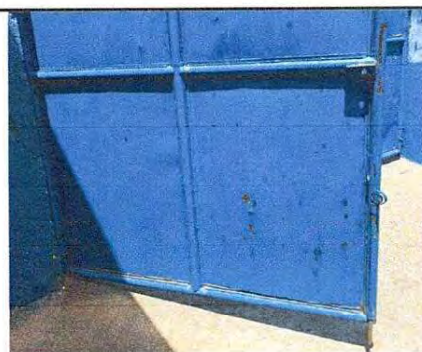
Foto 24: Se observa que el portón de la entrada principal necesita mantenimiento por presentar corrosión.
