**REGISTRO FOTOGRÁFICO**  
**PROGRAMA DE MANTENIMIENTO DE EDIFICIOS ESCOLARES PÚBLICOS**

SITUACIÓN DEFICIENCIAS DETERMINADAS

| NOMBRE DEL ESTABLECIMIENTO: | EOUM NO.2 | DIRECCIÓN DEL ESTABLECIMIENTO: | COLONIA LA FELICIDAD |
| CÓDIGO DEL ESTABLECIMIENTO: | 11-07-1056-43 | FECHA: | 12/03/2025 |

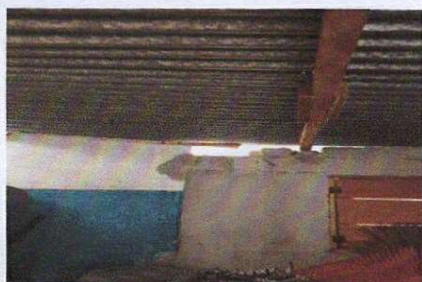
Foto 1: Se observa que se necesita tallar mojinete para colocar la estructura de soporte de metal.

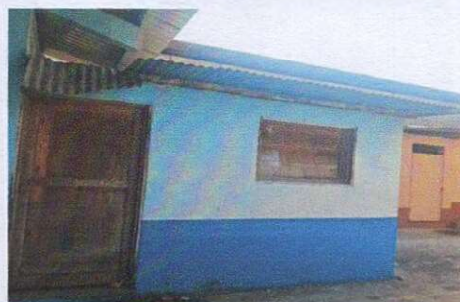
Foto 2: Se observa que la lamina esta en mal estado y se cambiara por lamina troquelada.

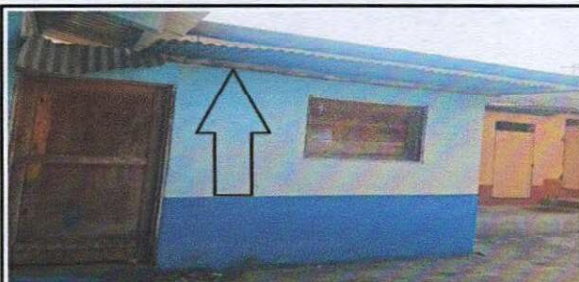
Foto 3: Se observa que la madera del techo se encuentra en mal estado

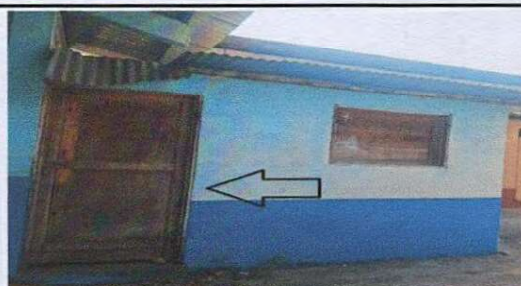
Foto 4: Se observa que la puerta de madera se encuentra en mal estado

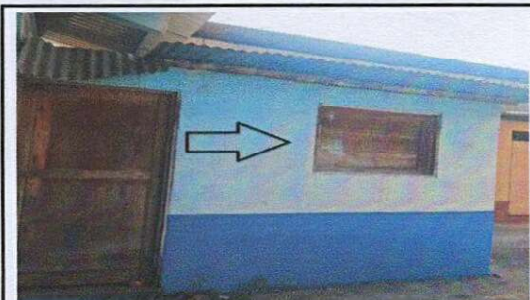
Foto 5: Se observa que la ventana de madera se encuentra en mal estado

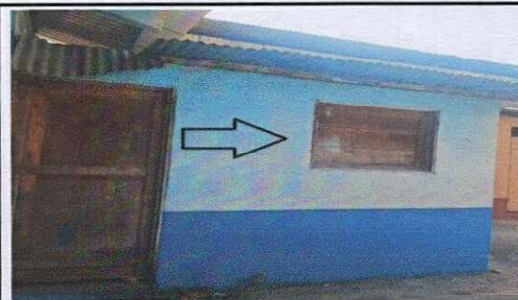
Foto 6: Se observa la falta de valcon de metal

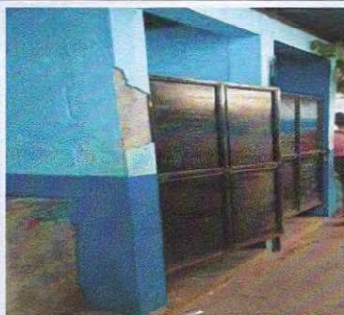
Foto 7: Se observa que las puertas de los baños no cuentan con Chapa

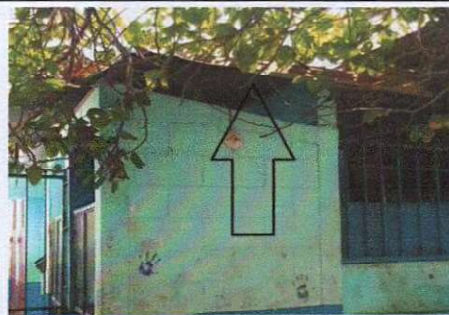
Foto 8: Se observa que la lamina esta en mal estado y se cambiara por lamina troquelada.

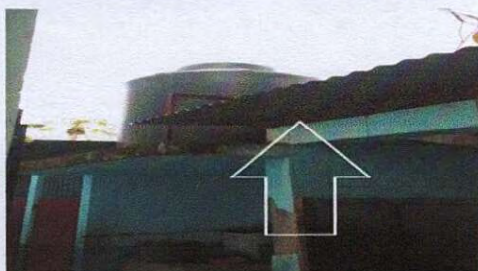
Foto 9: Se observa que la costanera del techo se encuentra en mal estado

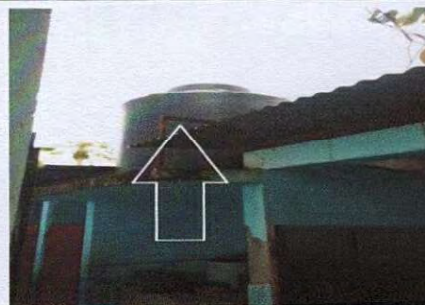
Foto 10: Se observa que el deposito de agua se encuentra en mal estado es neserio sustituirlo

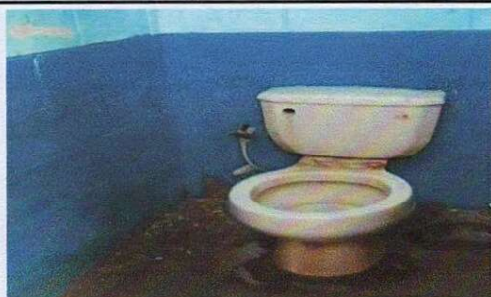
Foto 11: Se observa Inodoro en mal estado

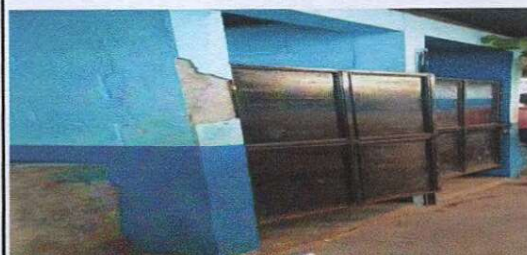
Foto 12: Se observa que la puerta necesita mantenimiento.

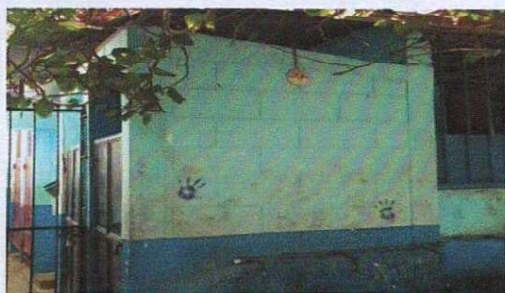
Foto 13: Se observa que las paredes de los baños requiera aplicación de pintura

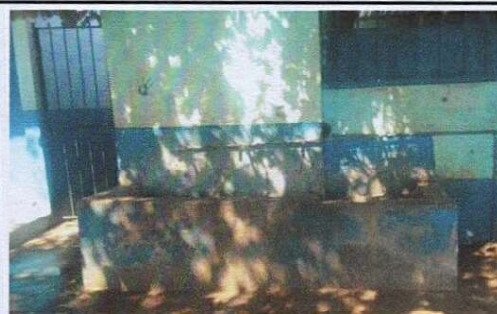
Foto 14: Se observa la falta de azulejo en lavamanos.

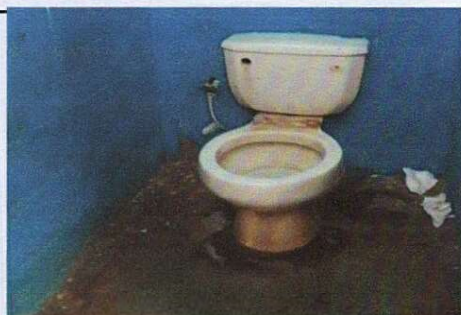
Foto 15: Se observa que el piso de los baños no cuenta con piso Ceramico

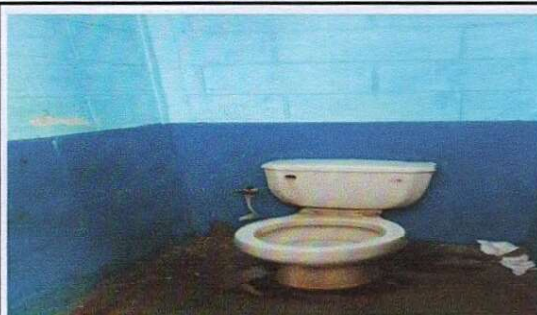
Foto 16: Se observa que las paredes de los baños no tienen Azulejo.

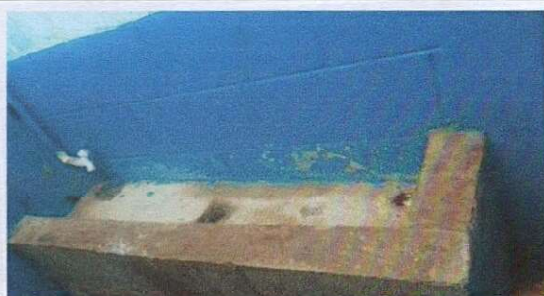
Foto 17: Se observa falta de azulejo en mingitorio

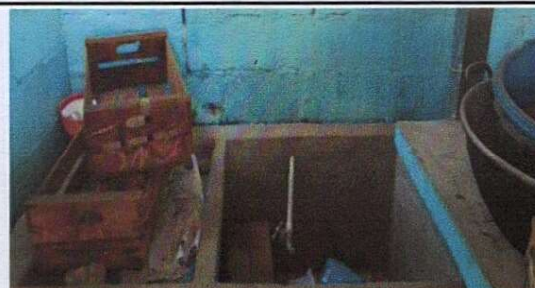
Foto 18: Se observa falta de azulejo en tanque

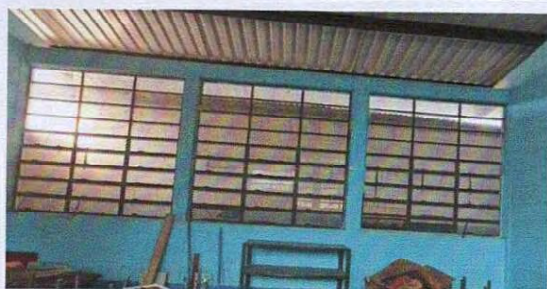
Foto 19: Se observa que es necesario sustituir los balcones ya que el aula tiene vidrios quebrados

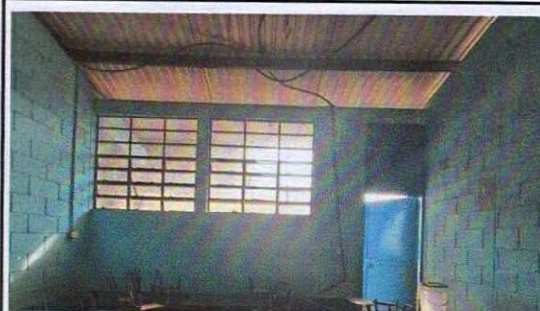
Foto 20: Se observa sistema electrico en mal estado

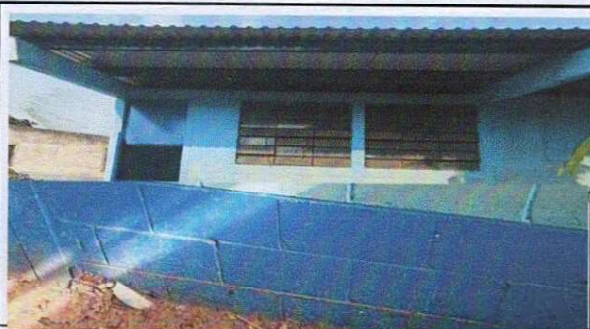
Foto 21: Se observa el daño ocasionado por palomas es importante sellar el ingreso con malla

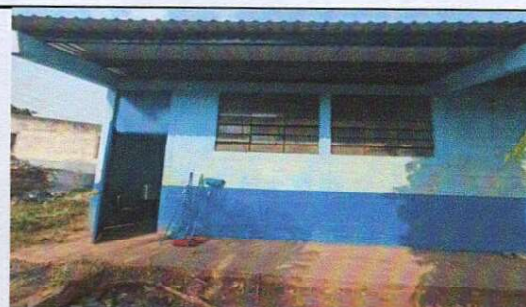
Foto 22: Se observa la falta de puerta valcon en aula de parvulos.

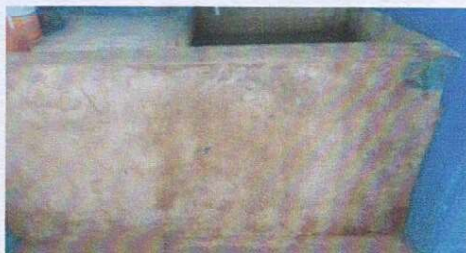
Foto 25: Se observa falta de azulejo en tanque

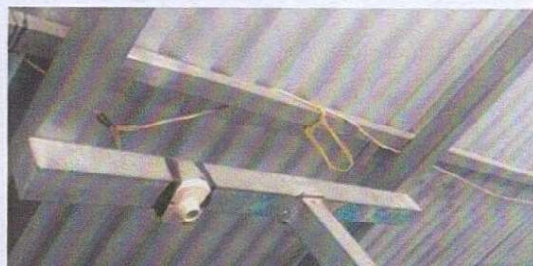
Foto 26: Se observa sistema electrico en mal estado

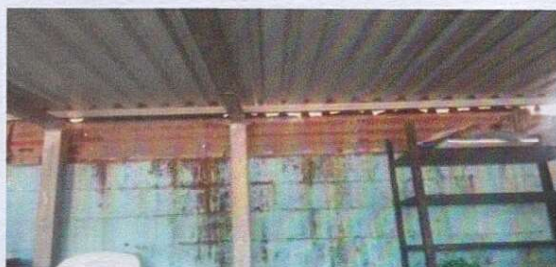
Foto 27: Se observa estructura muy baja nesecita reparacion

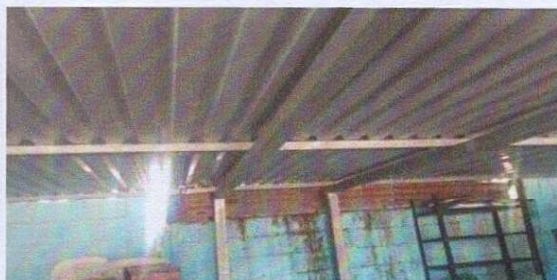
Foto 28: Se observa falta de mantenimiento en techo de comedor

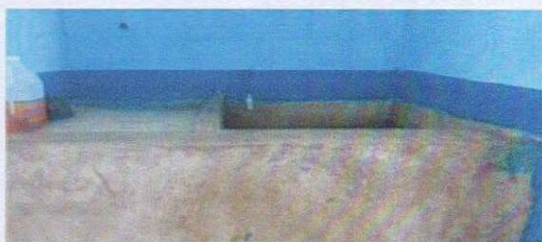
Foto 29: Se observa falta de azulejo en tanque

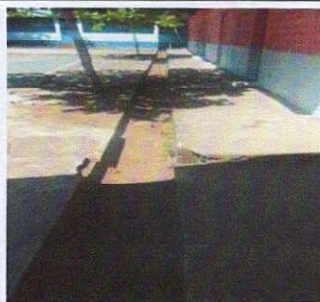
Foto 30: Se observa que es necesario manttenimiento en banqueta

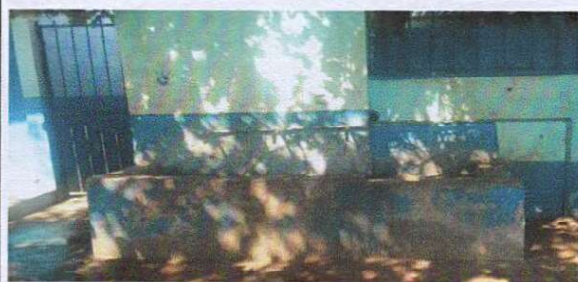
Foto 32: Se observa falta de torta de concreto

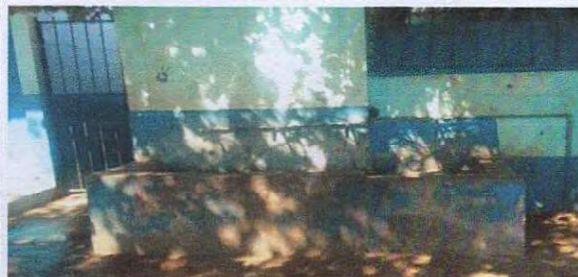
Foto 33: Se observa que los frifos están en mal estado

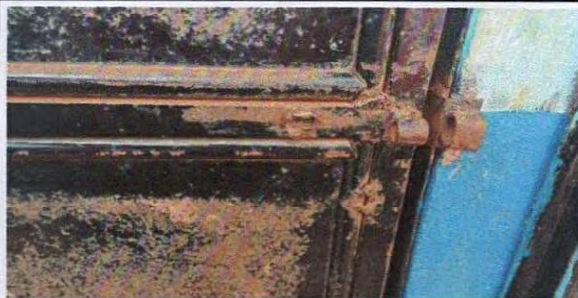
Foto 34: Se observa puerta de metal en mal estado.
