REGISTRO FOTOGRÁFICO  
PROGRAMA DE MANTENIMIENTO DE EDIFICIOS ESCOLARES PÚBLICOS

SITUACIÓN DEFICIENCIAS DETERMINADAS

| NOMBRE DEL ESTABLECIMIENTO: | EORM | DIRECCIÓN DEL ESTABLECIMIENTO: | CASERIO LA FLECHA 1, ALDEA MORAZAN |
| CÓDIGO DEL ESTABLECIMIENTO: | 11-08-0007-43 | FECHA: | 10/03/2025 |

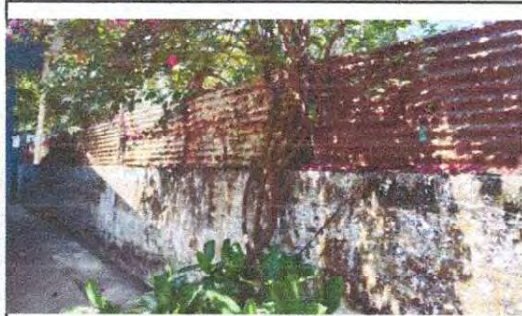
Foto 1: Se observa que el muro cuenta con unas partes en mal estado por lo que requiere que se sustituyan.

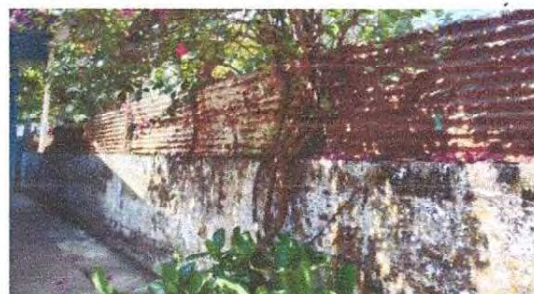
Foto 2: Se observa que el muro cuenta con humedad debido a la falta de repello.

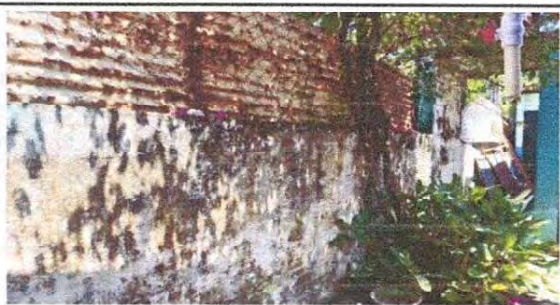
Foto 3: Se observa que el muro no cuenta con cernido.

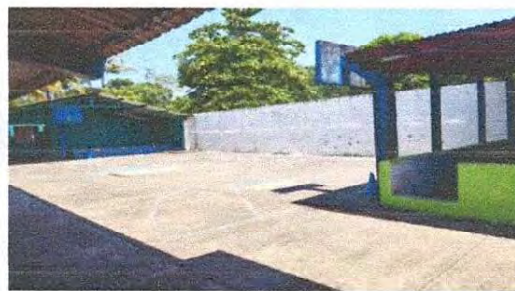
Foto 4: Se observa que la pintura del muro requiere mantenimiento.

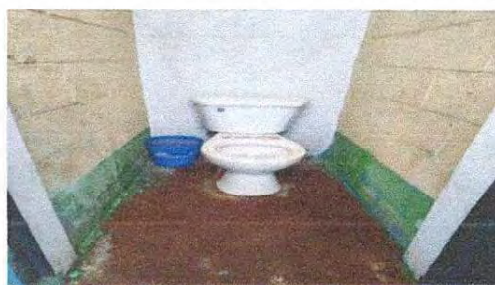
Foto 5: Se observa que el sanitario no está en condiciones aptas para el funcionamiento por lo que se debe sustituir.

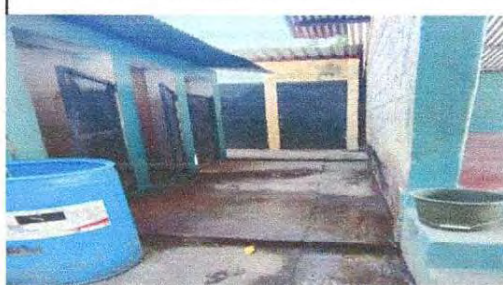
Foto 6: Se observa que no se cuenta con piso cerámico en baños.

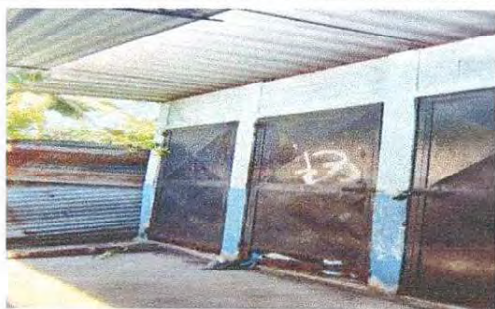
Foto 7: Se observa que las puertas se encuentran en mal estado.

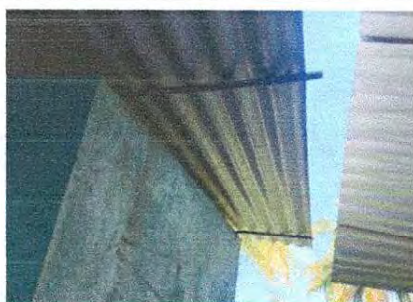
Foto 9: Se observa que la estructura de soporte de madera se encuentra en mal estado.

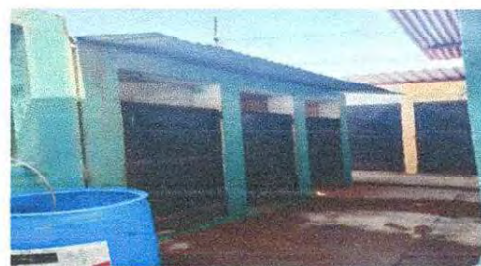
Foto 10: Se observa que las puertas de sanitarios requieren de mantenimiento debido al mal estado.

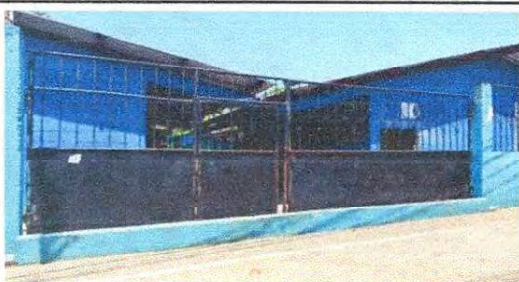
Foto 11: Se observa que el portón requiere de mantenimiento.

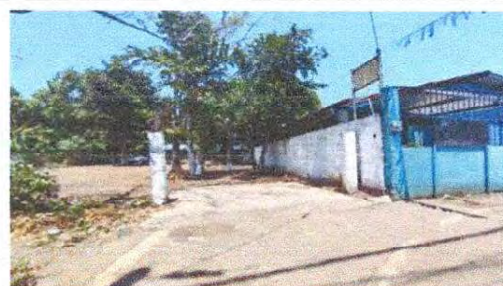
Foto 12: Se observa que no se cuenta con portón para el ingreso al campo, por lo que se escapan los niños.

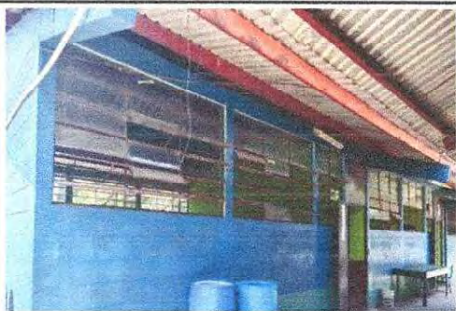
Foto 13: Se observa que los balcones de aulas requieren de mantenimiento.

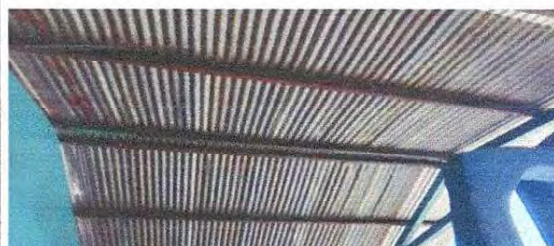
Foto 14: Se observa que la lámina del escenario se encuentra en malas condiciones.

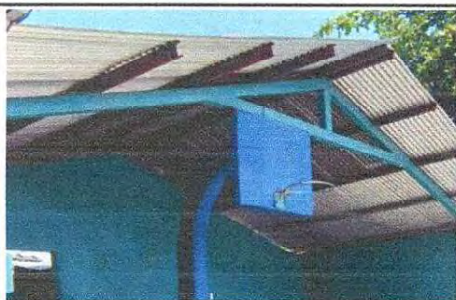
Foto 15: Se observa que la estructura de soporte del escenario requiere mantenimiento.
