REGISTRO FOTOGRÁFICO  
PROGRAMA DE MANTENIMIENTO DE EDIFICIOS ESCOLARES PÚBLICOS

SITUACIÓN DEFICIENCIAS DETERMINADAS

| NOMBRE DEL ESTABLECIMIENTO: | INEB TELESECUNDARIA SECTOR SUR | DIRECCIÓN DEL ESTABLECIMIENTO: | ALDEA SIBANÁ, EL ASINTAL, RETALHULEU |
| CÓDIGO DEL ESTABLECIMIENTO: | 11-09-0029-45 | FECHA: | 9/02/2025 |

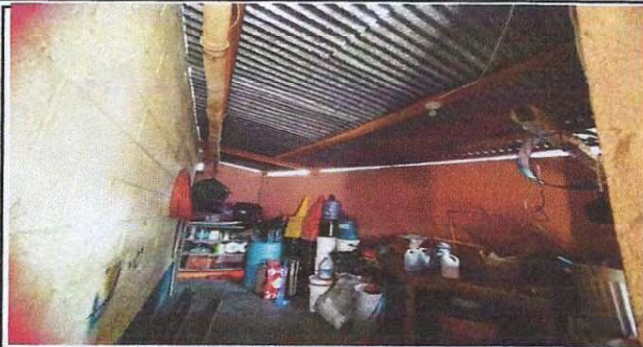
Foto 1: Se observa en mal estado las láminas, por lo que se sustituirá por lámina troquelada.

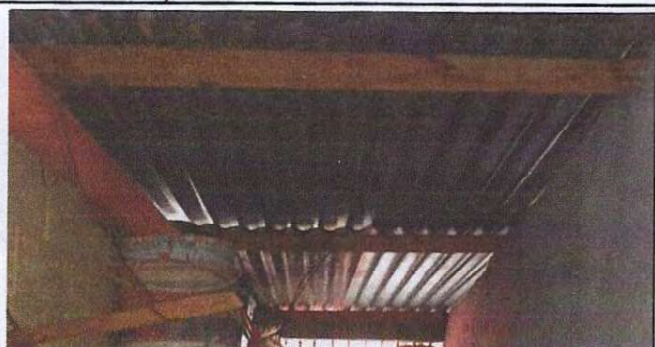
Foto 2: Se observa que la estructura de soporte es de madera, por lo que se sustituirá por soporte de metal.

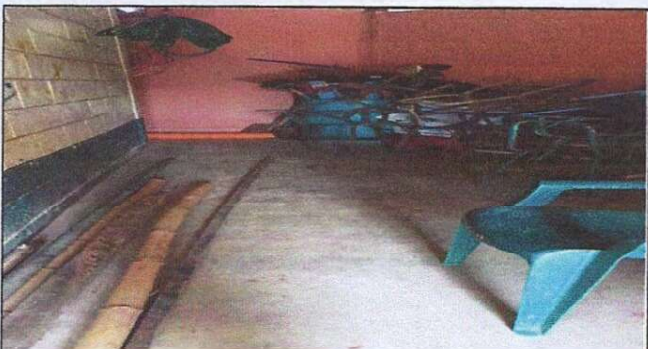
Foto 3: Se observa que no cuenta con piso cerámico, por lo que se instalará.

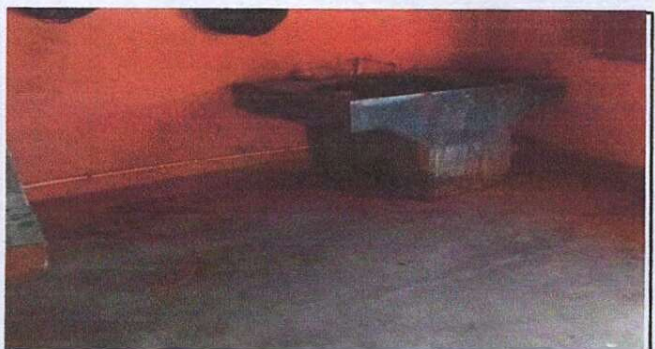
Foto 4: Se observa dañada la línea principal de aguas pluviales, por lo que se sustituirá.

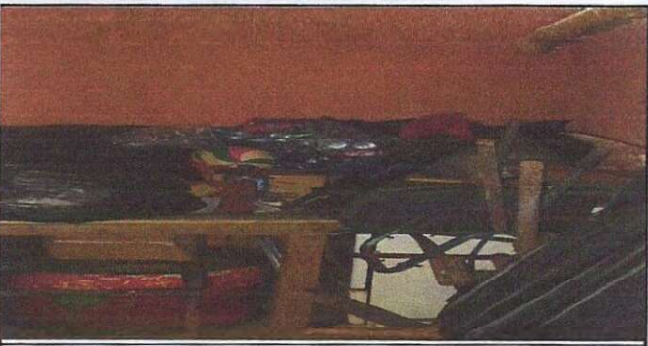
Foto 5: Se observa, que la cocina no cuenta con estufa rural, por la que en este espacio se instalará una.

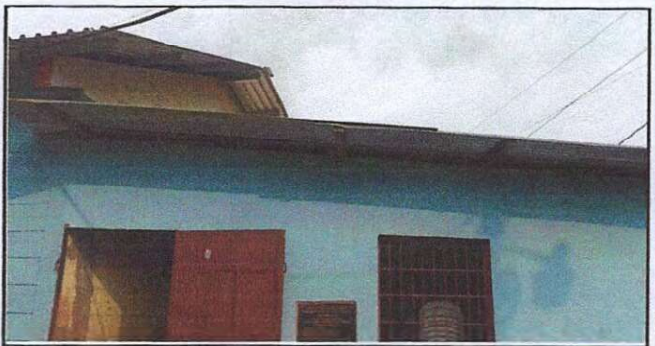
Foto 6: Se observa, que el muro de la cocina está bajo, por lo que se reparará para ponerlo a nivel.

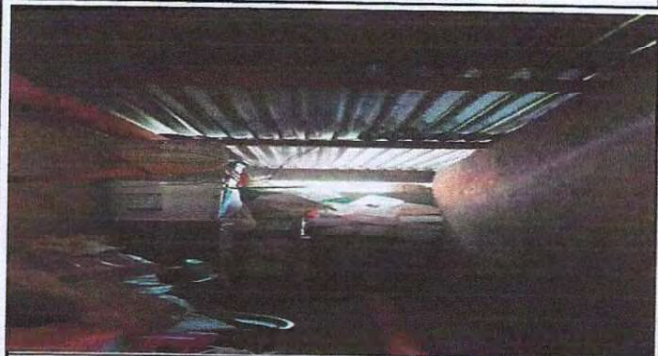
Foto 7: Se observa que no hay iluminación, por lo que se instalará sistema eléctrico.

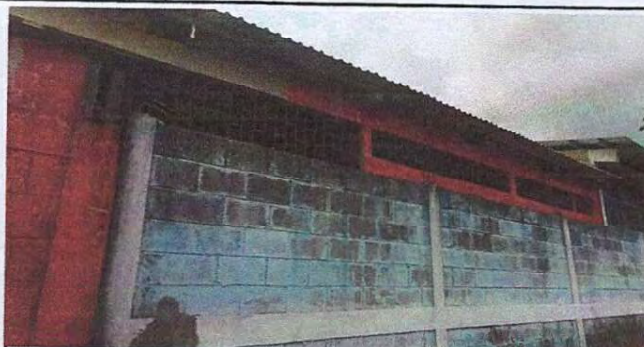
Foto 8: Se observa que el muro perimetral está en malas condiciones, por lo que se repellará por la parte inferior, para más duración.

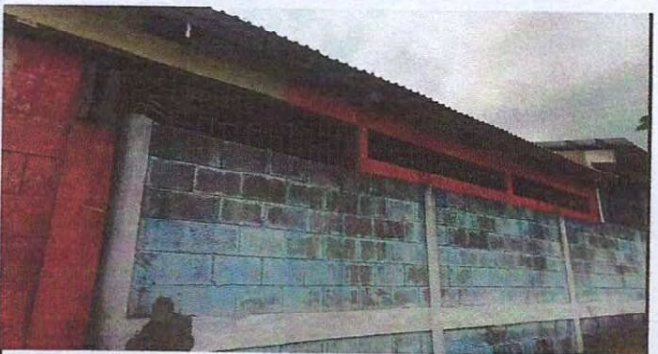
Foto 9: Se observa que en la parte inferior del muro perimetral esta descolorido, por lo que después de repellar se aplicará pintura latex.

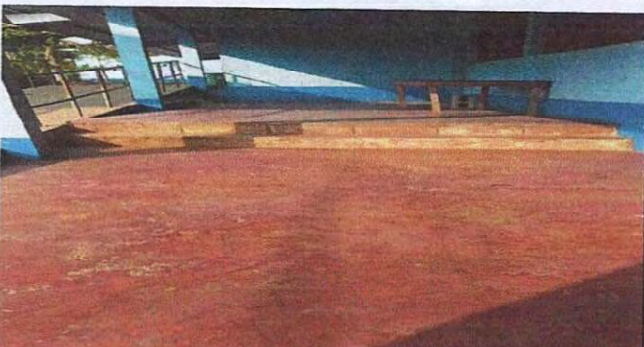
Foto 10: Se observa que el pasillo no cuenta con piso de granito, por lo que se le instalará.

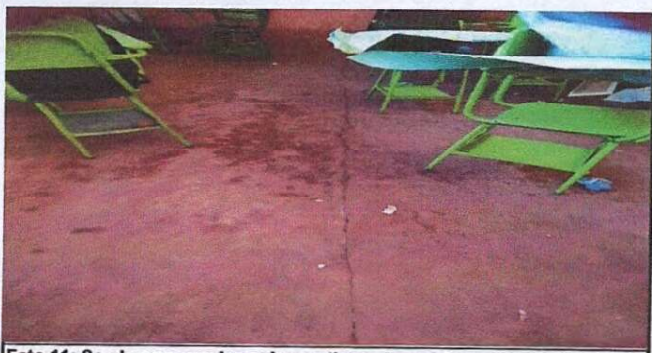
Foto 11: Se observa que las aulas no tiene piso cerámico, por lo que se instalará a dos aulas.

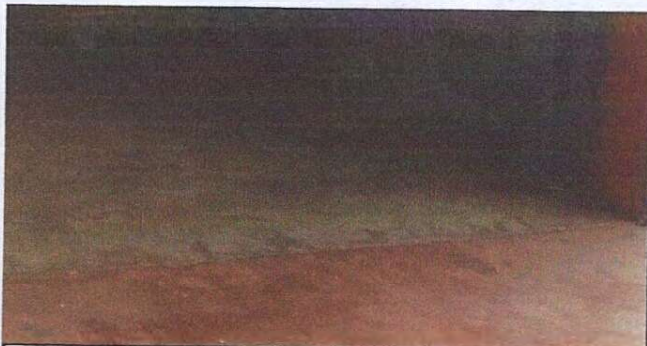
Foto 12: Se observa que en la dirección no cuenta con piso cerámico, por lo que se le instalará.

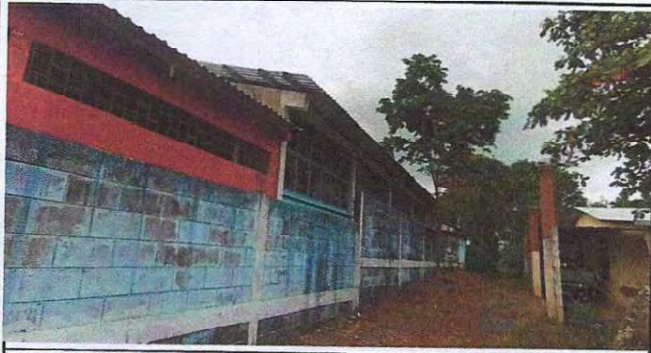
Foto 13: Se observa que el muro perimetral está demasiado bajo, por lo que se reparará con levantamiento de block, para mayor seguridad.

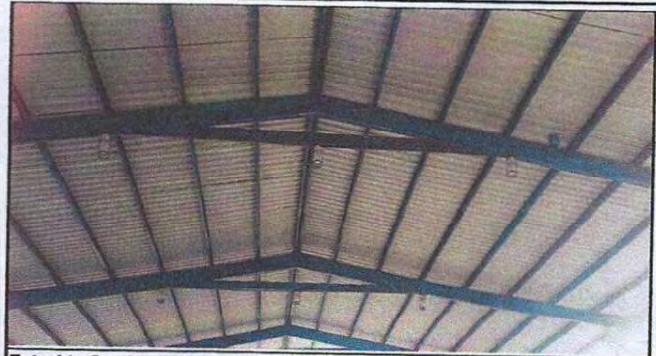
Foto 14: Se observa que la estructura de la cancha requiere de mantenimiento.
