# REGISTRO FOTOGRÁFICO PROGRAMA DE MANTENIMIENTO DE EDIFICIOS ESCOLARES PÚBLICOS

PRA-FOR-123  
Versión 1

SITUACIÓN DEFICIENCIAS DETERMINADAS

| NOMBRE DEL ESTABLECIMIENTO: | EODP ANEXA A EORM SECTOR LA SOLEDAD | DIRECCIÓN DEL ESTABLECIMIENTO: | SECTOR LA SOLEDAD, CANTON EL CENTRO, EL ASINTAL |

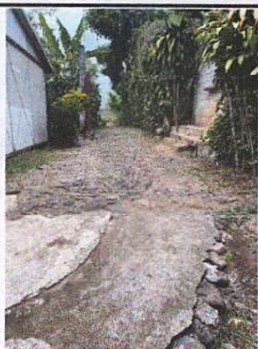
Foto 1: Se observa que la entrada de la escuela todavía es con piedra y en malas imperfecciones y a ocasionado accidentes con los estudiantes

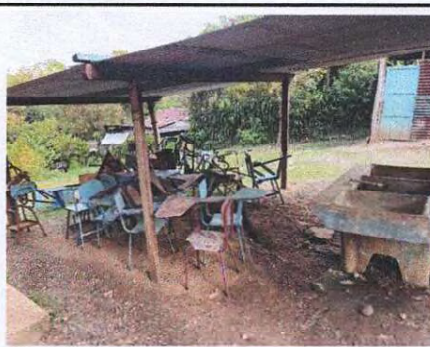
Foto 4: Se observa que la pila no cuenta con una torta de cemento y al momento que llueve o se usa la pila se forma mucho lodo

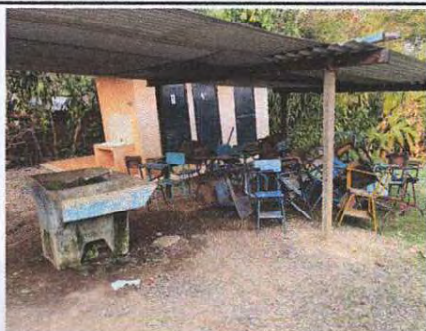
Foto 5: Se observa que la línea principal que alimenta la pila está en malas condiciones y quebrado en uniones

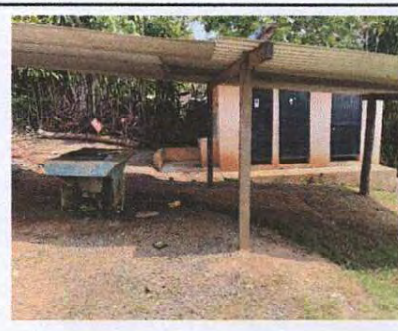
Foto 6: se observa que la pila no cuenta con su tubería para los desechos

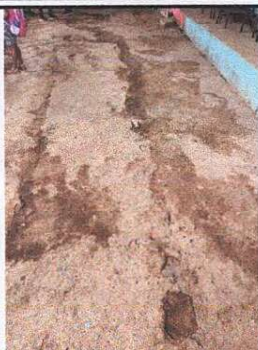
Foto 7: Se observa que la base del salon de usos multiples se encuentra en mal estado con imperfecciones, y rajaduras por temblores

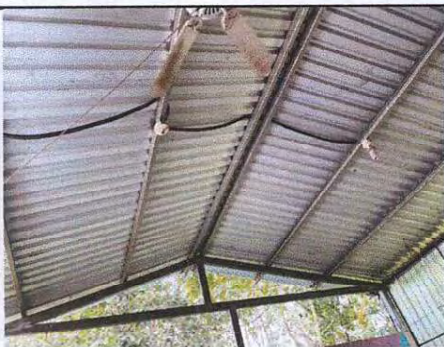
Foto 9: se observa que la escuela no cuenta con buen sistema electrico

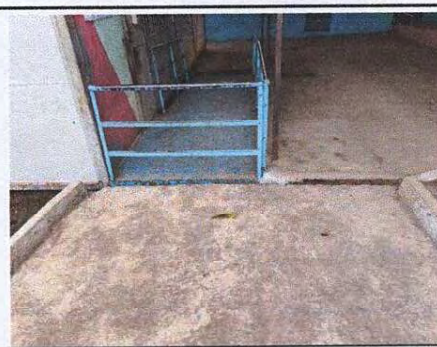
Foto 12: Se observa que el agua que viene de la pendiente del pasillo se mete al salon y para solucionar se necesita una cuneta con su regilla
