REGISTRO FOTOGRÁFICO  
PROGRAMA DE MANTENIMIENTO DE EDIFICIOS ESCOLARES PÚBLICOS

| NOMBRE DEL ESTABLECIMIENTO: | INSTITUTO TECNICO INDUSTRIAL | DIRECCIÓN DEL ESTABLECIMIENTO: | CABECERA MUNICIPAL |
| CÓDIGO DEL ESTABLECIMIENTO: | 11-09-0874-46 | FECHA: | 5/03/2025 |

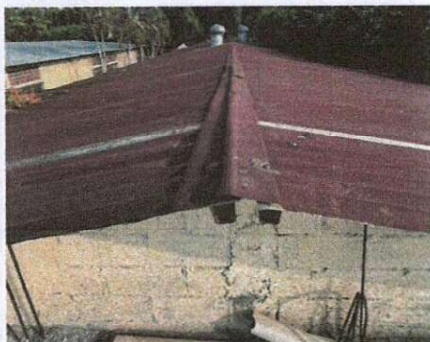
Foto 1: Se observa el mal estado de la lámina en los talleres de Electricidad (módulo No. 11)

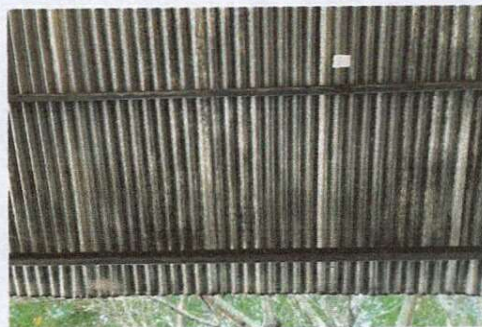
Foto 2: Se observa que la estructura de soporte de metal del módulo 11, necesitan mantenimiento preventivo

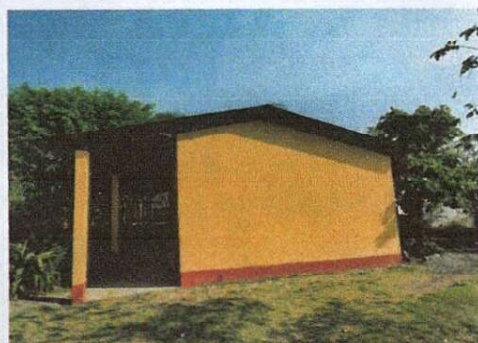
Foto 3: Se observa el módulo de No. 4 (costura), necesita sustitución de lámina

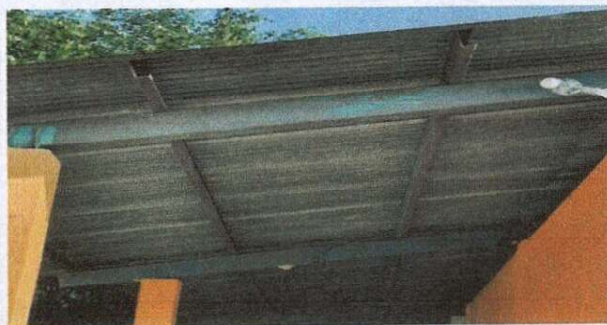
Foto 4: Se observa que la estructura de soporte de metal del módulo No. 4, necesita mantenimiento preventivo
