SITUACIÓN DEFICIENCIAS DETERMINADAS

| DEPARTAMENTO: | Sacatepéquez | MUNICIPIO: | Sumpango |
| NOMBRE DEL ESTABLECIMIENTO: | Escuela Oficial Urbana Mixta Jornada Vespertina | DIRECCIÓN DEL ESTABLECIMIENTO: | Colonia Santa Rosita Zona 5 |
| CÓDIGO DEL ESTABLECIMIENTO: | 03-04-0103-43 | FECHA: | 24 de marzo de 2025 |

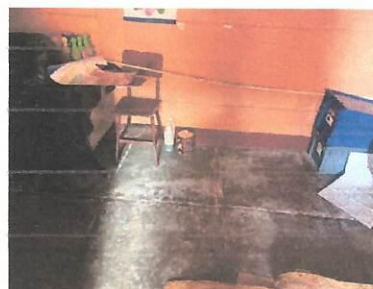
Foto 1: Actualmente la bodega se encuentra ubicada en un primer nivel pero no cuenta con ventilación adecuada.

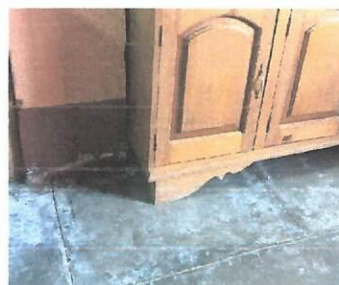
Foto 3: No cuenta con la iluminación suficiente.

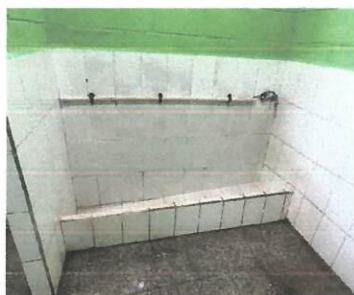
Foto 4: La humedad se está filtrando en las paredes.

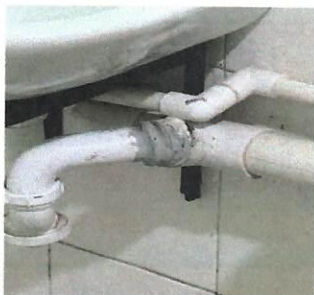
Foto1: La tuberías de agua y drenajes se encuentran en mal estado.

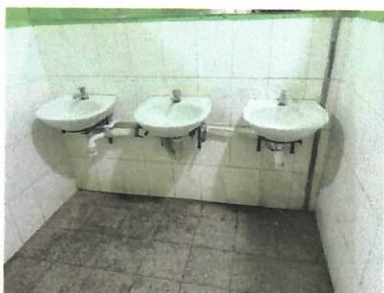
Foto 2: Los baños se encuentran deteriorados, sin tapaderas, astillados, las manesillas y sapitos no funcionan
