SITUACIÓN DEFICIENCIAS DETERMINADAS

| DEPARTAMENTO: | Sacatepéquez | MUNICIPIO: | Sumpango |
| NOMBRE DEL ESTABLECIMIENTO: | EORM | DIRECCIÓN DEL ESTABLECIMIENTO: | Aldea Santa Marta |
| CÓDIGO DEL ESTABLECIMIENTO: | 03-04-0109-43 | FECHA: | 20/06/2025 |

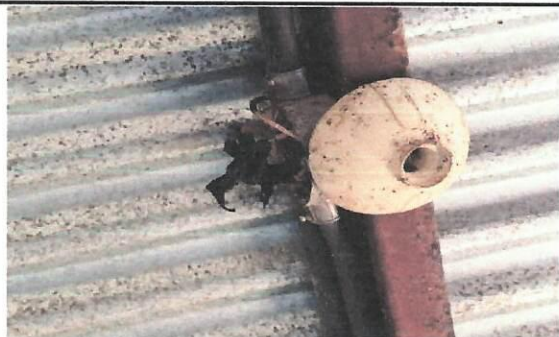
Foto 1: Plafoneras en y cajas deterioradas y en mal estado.

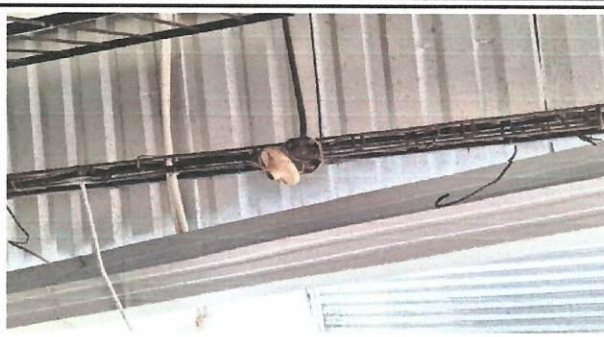
Foto 2: Tubos y plafoneras deterioradas.

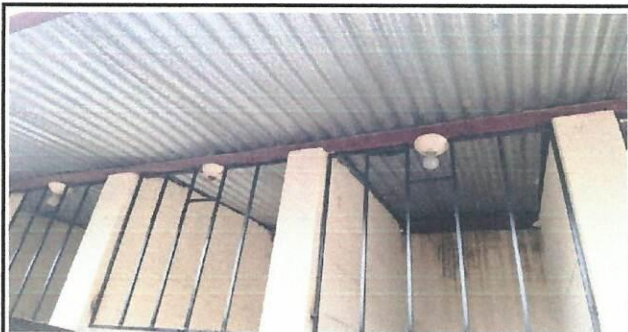
Foto 3: plafoneras y cableado muy obsoleto.

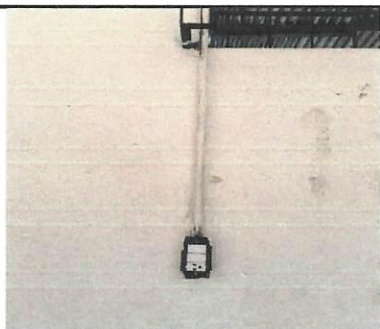
Foto 5: Conexiones, encendedores y tubos ya muy viejos

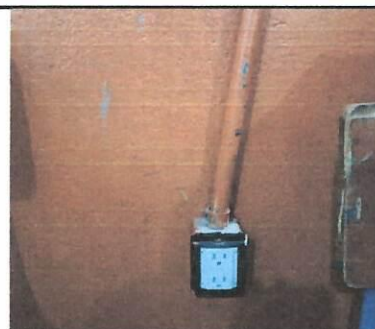
Foto 6: Tomacorrientes en los salones que están pero no funcionan.

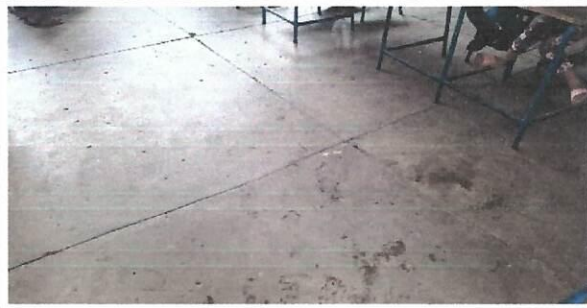
Foto 7: Piso del salón de segundo "A" de torta de cemento muy sucios.

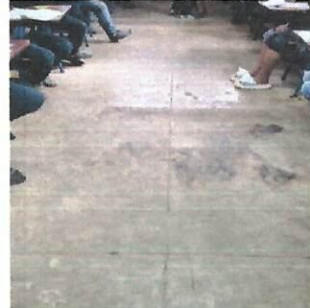
Foto 8: Piso del salón de Sexto "A" ya muy sucios y manchados

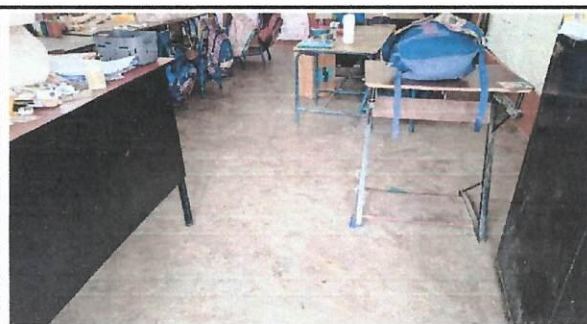
Foto 9: Pisos del salón de Primero "A" ya muy deteriorados.

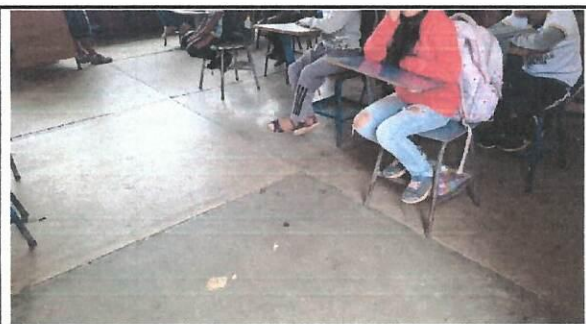
Foto 10: Pisos de Tercero "A" son de torta de cemento liso ya muy sucios.

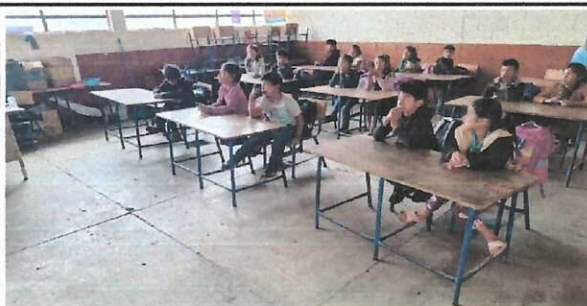
Foto 11: Pisos de Quinto "A" ya muy deteriorados.

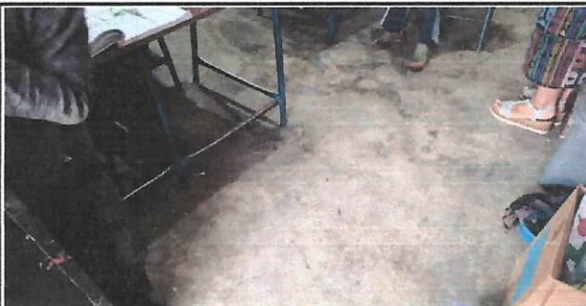
Foto 12: Pisos de Primero "B" ya muy sucios y deteriorados.

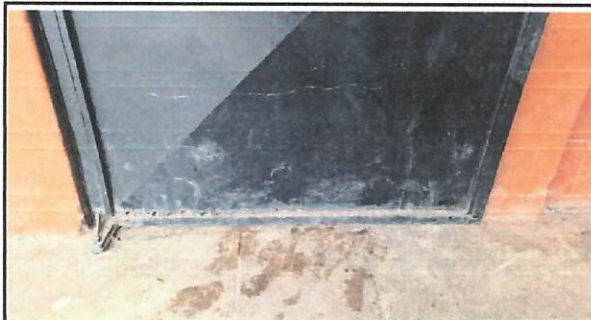
Foto 13: Puerta de Tercero "A" que ya esta con mucha corrosión en la parte de abajo.

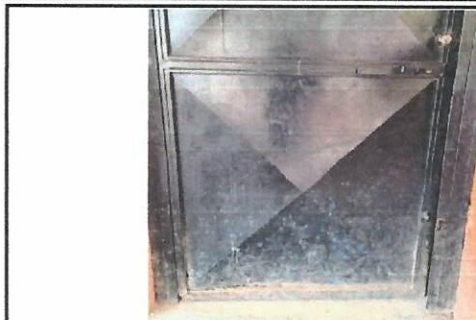
Foto 14: Puerta de Segundo "A" Se observa la corrosión en la parte inferior.

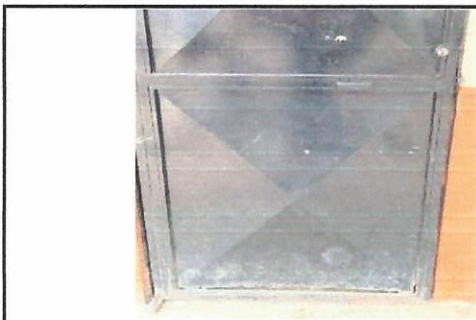
Foto 15: Puerta de Segundo "B" se nota la corrosión en la parte inferior.

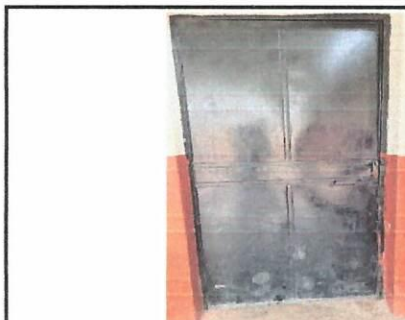
Foto 16: Esta puerta esta demaciado al raz del piso por lo que se dentra que cortar una pulgada para que pueda pegarse el piso de cerámica.

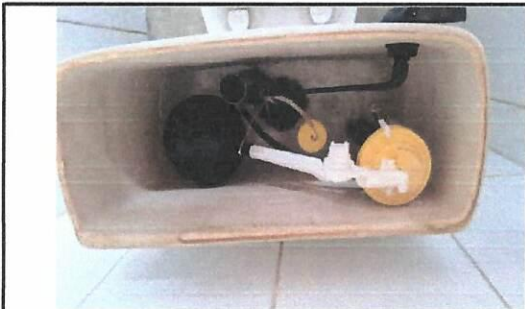
Foto 17: Se sustituirá el juego de la bomba del tanque del sanitario de sexto "A".

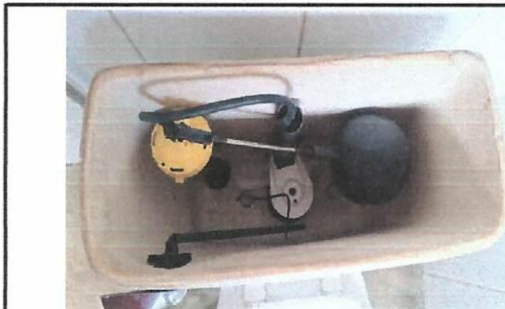
Foto 18: Se observa el juego de la bomba del tanque del sanitario de Quinto que esta en mal estado.
