SITUACIÓN DEFICIENCIAS DETERMINADAS

| NOMBRE DEL ESTABLECIMIENTO: | EODP COLONIA EL ESFUERZO | DIRECCIÓN DEL ESTABLECIMIENTO: | 5a. Calle 7-05 zona 1, Colonia El Esfuerzo |
| CÓDIGO DEL ESTABLECIMIENTO: | 03-05-0006-42 | FECHA: | 2/04/2025 |

REGISTRO FOTOGRÁFICO  
PROGRAMA DE MANTENIMIENTO DE EDIFICIOS ESCOLARES PÚBLICOS

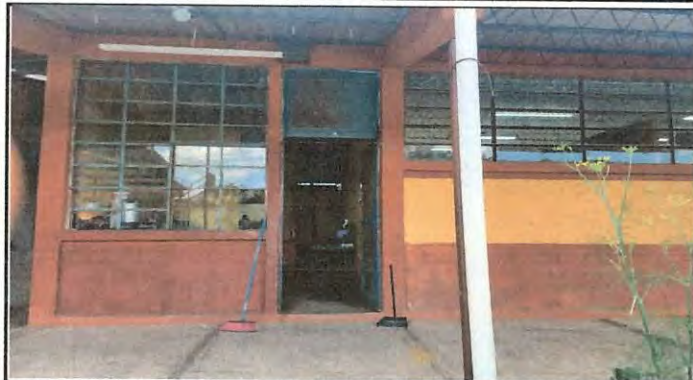
Foto1: Entrada de cocina a ser remodelada los arreglos solo la parte de adentro

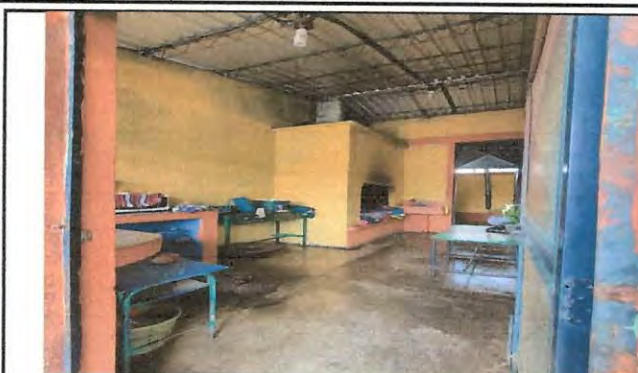
Parte de la cocina a ser demolida parte donde se construye una pila de concreto

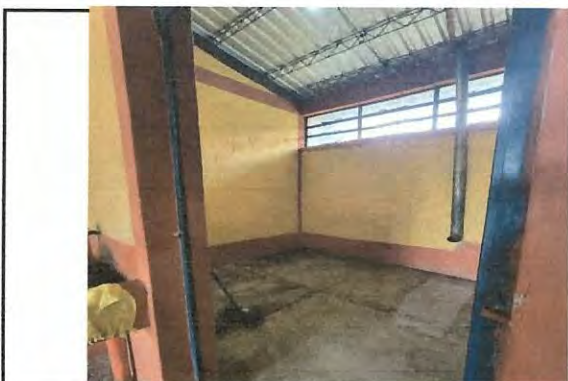
Espacio donde sera construida la estufa de ladrillo de cuatro hornillas y chimenea de concreto

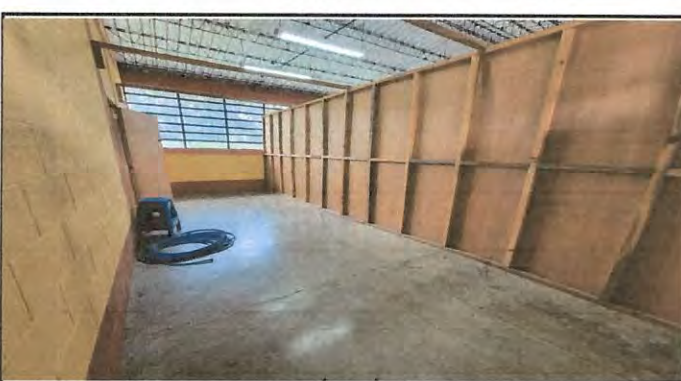
Espacio donde sera construida 3 mesas en el centro del salon y uno empotrado en la pared con gabinetes en la parte de abajo. Tambien la construcción de cuatro gabinetes empotrados en la pared.

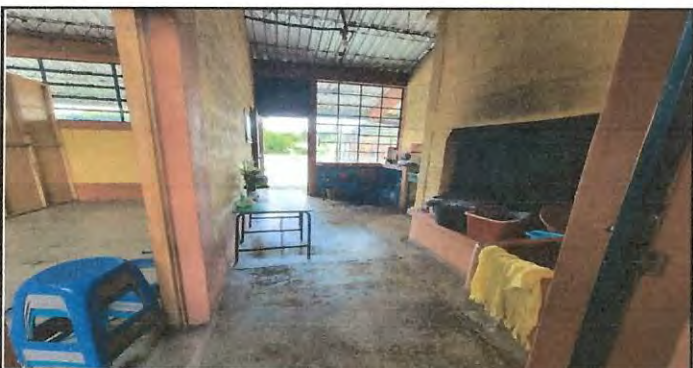
Vista de la cocina actual de adentro hacia a fuera areas a remodelar

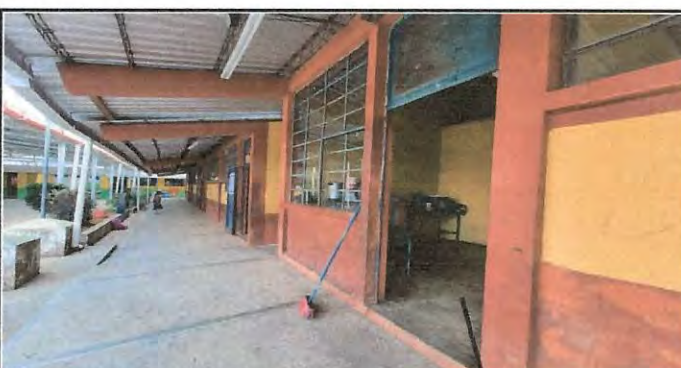
Entrda de desde otro angulo los arreglos son solo interno

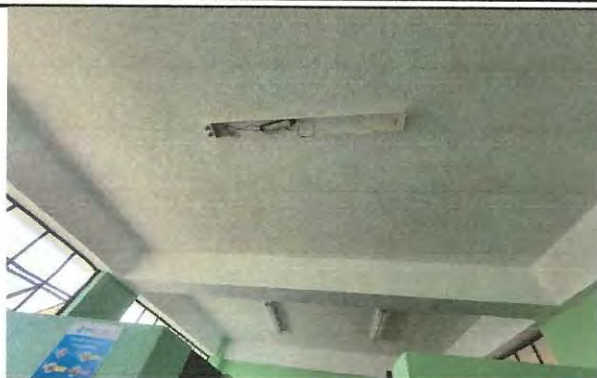
Iluminación, Focos dañados de santuario de mujeres.

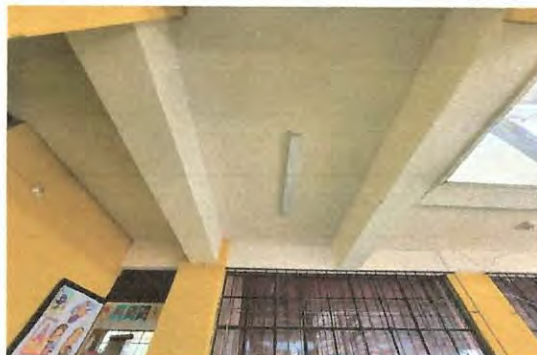
Iluminación: Focos dañados del pasillo de donde se encuentra el aula de párvulos.

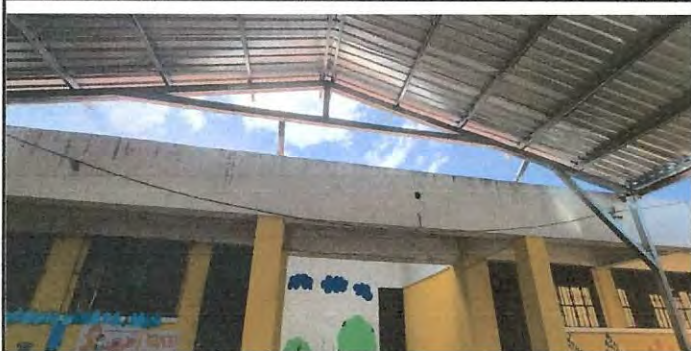
Iluminación: Focos dañados de la iluminación de la cancha y el sector de la parte de la fachada

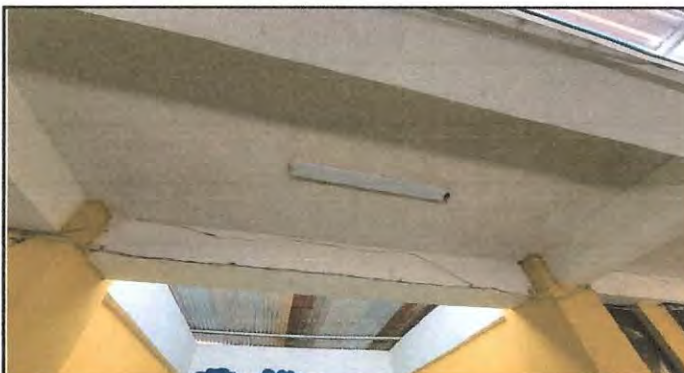
Iluminación: Focos dañados del pasillo de donde se encuentran la Dirección y aulas del establecimiento.

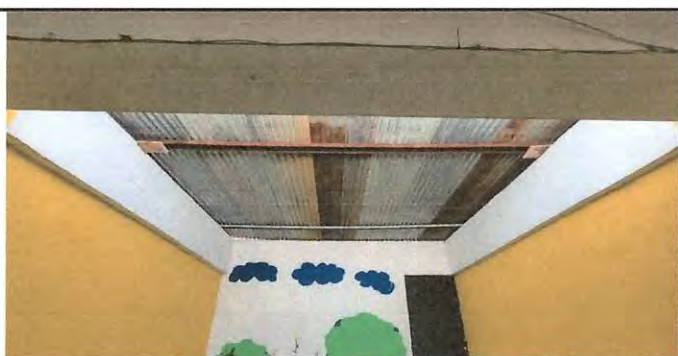
Iluminación; Falta de iluminación, donde se encuentra el aula de Primero Primaria.

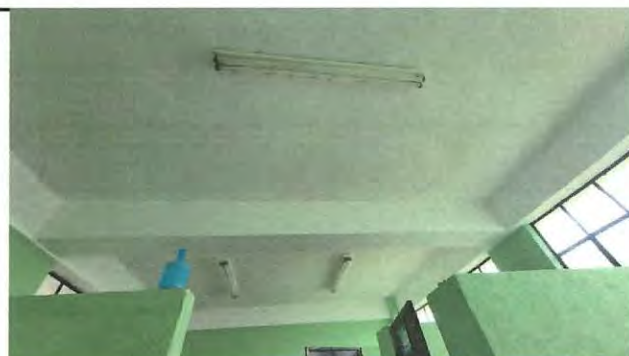
Iluminación; Focos dañados del sanitario de Hombres.

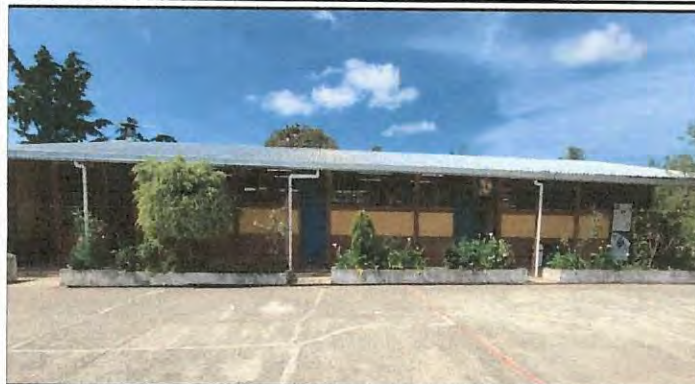
Area donde se instala tubos galvanizados y electromalla para proteger a los puequeños de los pelotazos que vien e de la cancha asi mismo de cuidr las ventanas de vidrio.

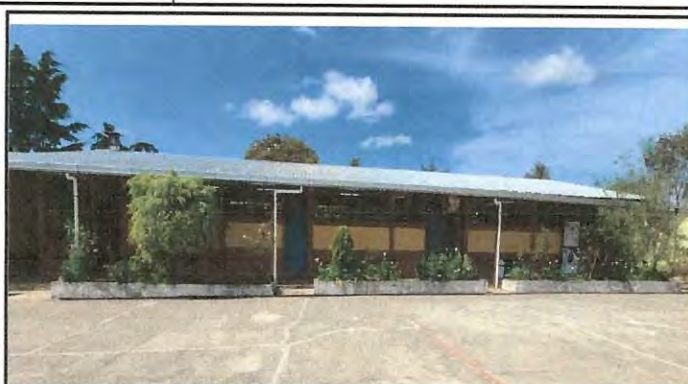
Vista del corredor desdee otro angulo que sera cubierta con electromalla y tubo galvanizado

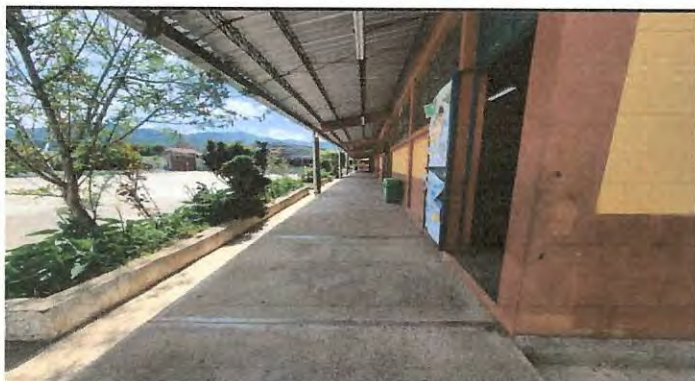
Vista del corredor a cubrir con electromalla fundido en el piso

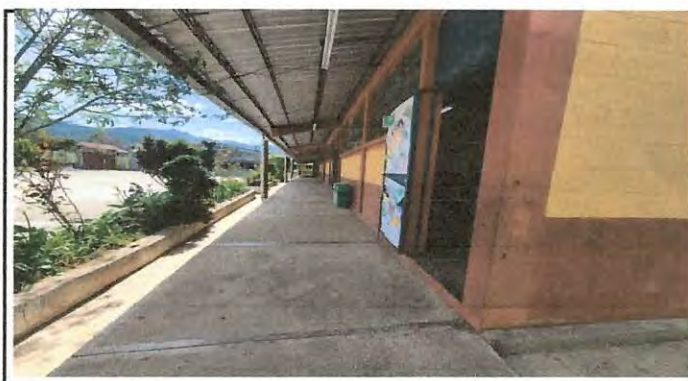
coordor desde otro angulo dinde sera cubierto de electromalla siendo un total de 52 metros de largo y 3 metros de alto.

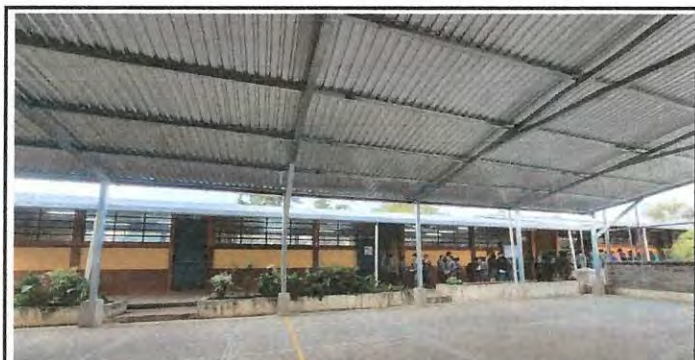
Cooredor a cubrirse de tubo galvanizado y elctromalla cancha pequeña con techo para cubrir ventanas y proteger a los niños pequeños del juego de pelota

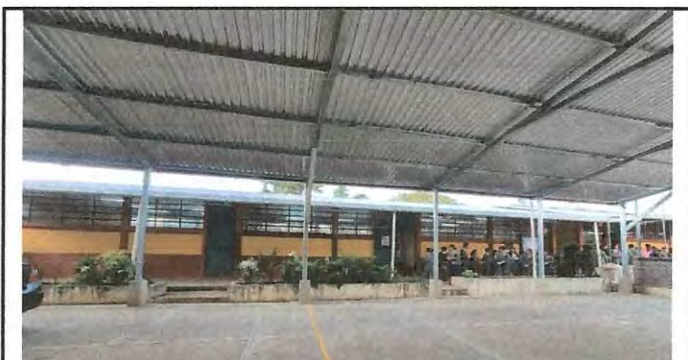
Vista desde otro angulo parte a ser cubierta con electromalla

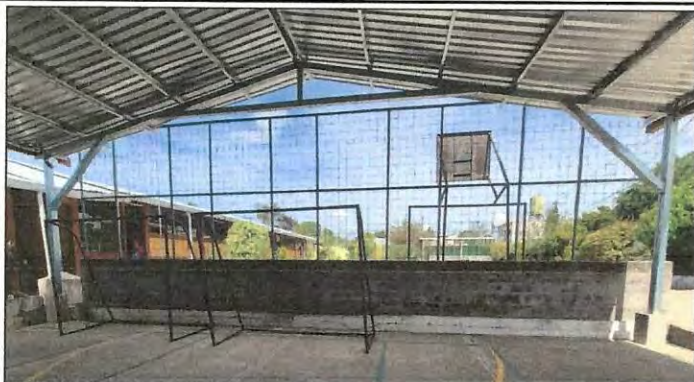
Pared que divide las dos canchas deportivas ligeramente deterioradas se repella ambos lados

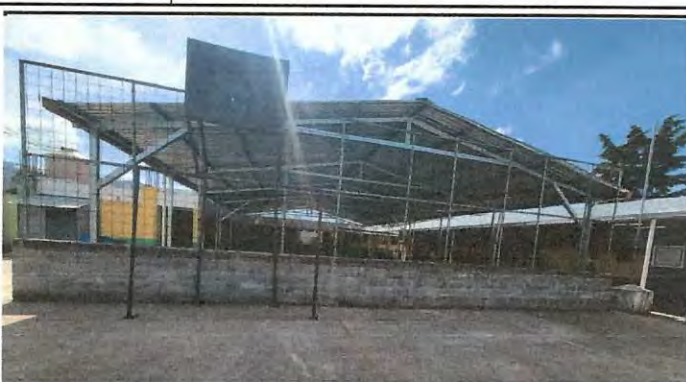
Pared que divide las dos canchas deportivas desde otro ángulo

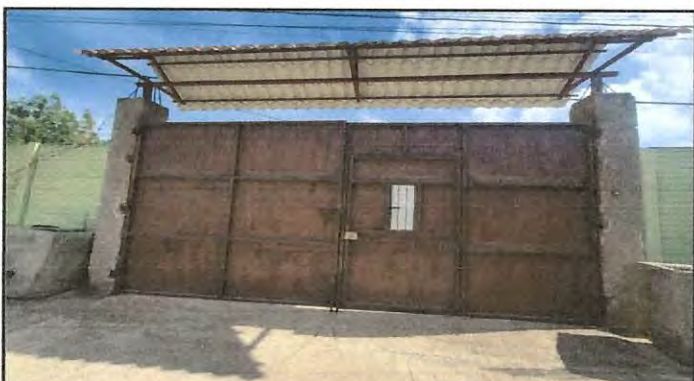
Vista del porton entrada en la escuela columnas rusticas y deterioradas que serán repelladas tanto afuera como adentro

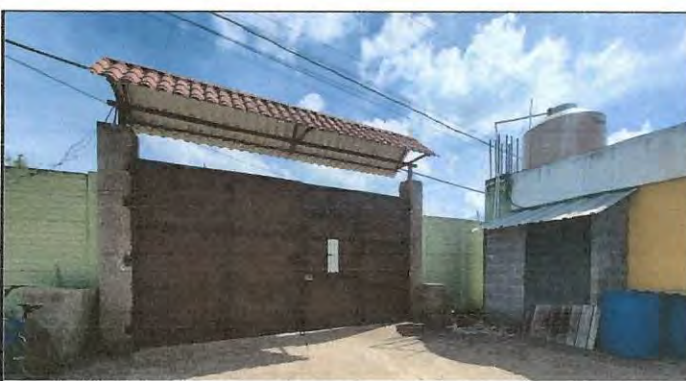
Vista de la entrada de la escuela, repello de la pequeña galare que se aprecia en la fotografía, para tener una mejor vista de la entra de la escuela.

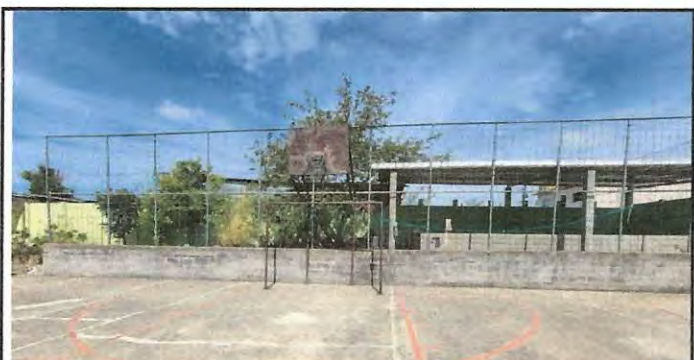
Pared de cancha deportiva, ligeramente deterioradas se repella de ambos lados de la pared.

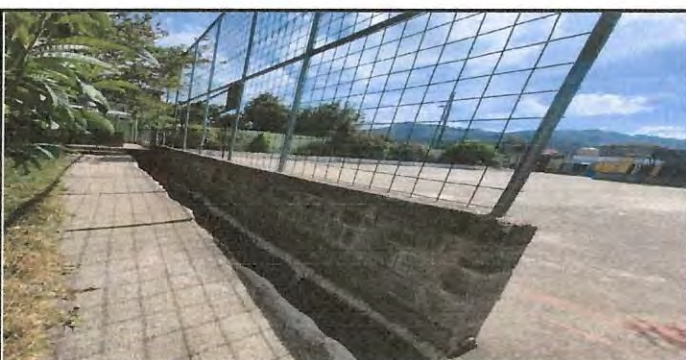
Pared de cancha deportiva desde otro ángulo.
