SITUACIÓN DEFICIENCIAS DETERMINADAS

| DEPARTAMENTO: | Sacatepéquez | MUNICIPIO: | Santiago Sacatepéquez |
| NOMBRE DEL ESTABLECIMIENTO: | EORM JM | DIRECCIÓN DEL ESTABLECIMIENTO: | Aldea Pachalí |
| CÓDIGO DEL ESTABLECIMIENTO: | 03-06-0127-43 | FECHA: | 24/03/2025 |

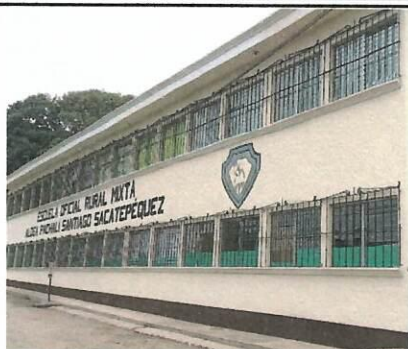
**Foto 1:** Las ventanas hacia la calle tienen estructura de aluminio con paletas de vidrio. Las estructuras están deformes, muchas vidrios se están cayendo, otros ya no cierran produciendo entrada de polvo y viento a las aulas.

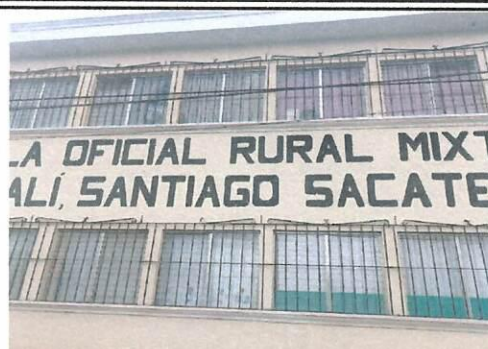
**Foto 2:** Los vidrios que dan hacia la calle son transparentes y se están desprendiendo lo que representa un riesgo por la visibilidad de afuera hacia adentro tanto por el resguardo de los niños como por el mobiliario y equipo.

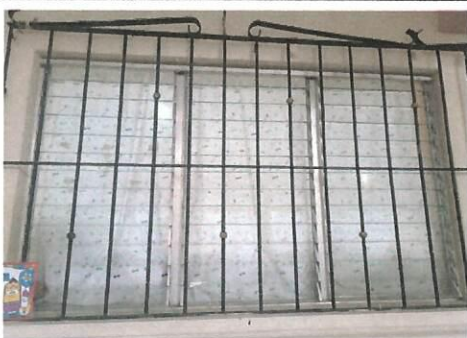
**Foto 3:** En la fotografía se observan los vidrios de paleta que están sostenidos con un sistema de pinzas lo que ocasiona que se desprendan fácilmente, se caigan y se rompan.

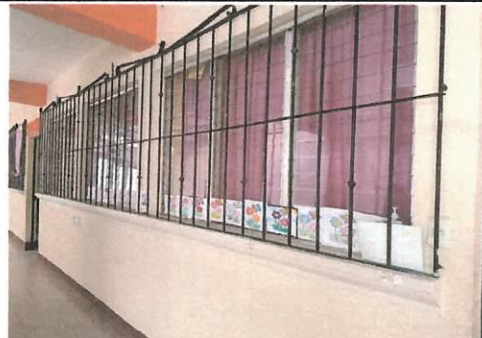
**Foto 4:** Otro ángulo de las ventanas con estructura de aluminio y paletas de vidrio sostenidos por un sistema de pinzas. El sistema de apertura deforma el aluminio produciendo que no se puedan abrir o cerrar.
