SITUACIÓN DEFICIENCIAS DETERMINADAS

| DEPARTAMENTO: | SACATEPÉQUEZ | MUNICIPIO: | SAN LUCAS SACATEPÉQUEZ |
| NOMBRE DEL ESTABLECIMIENTO: | ESCUELA OFICIAL RURAL MIXTA | DIRECCIÓN DEL ESTABLECIMIENTO: | 3rs. AVENIDA 0-70 CASERÍO SAN OSÉ ZONA 2, SAN LUCAS SACATEPÉQUEZ, SACATEPÉQUEZ |
| CÓDIGO DEL ESTABLECIMIENTO: | 03-08-0146-43 | FECHA: | 17/07/2025 |

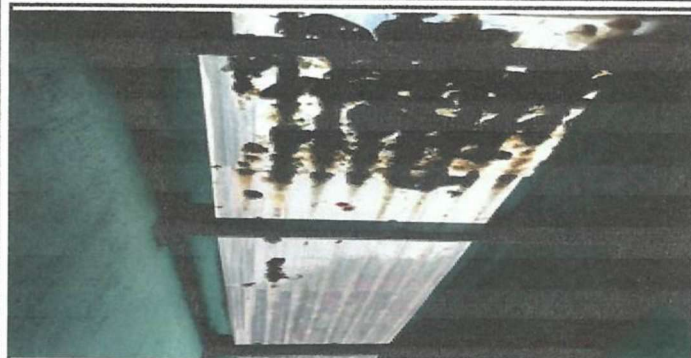
Foto 1: Losa sobre bodega y piso.

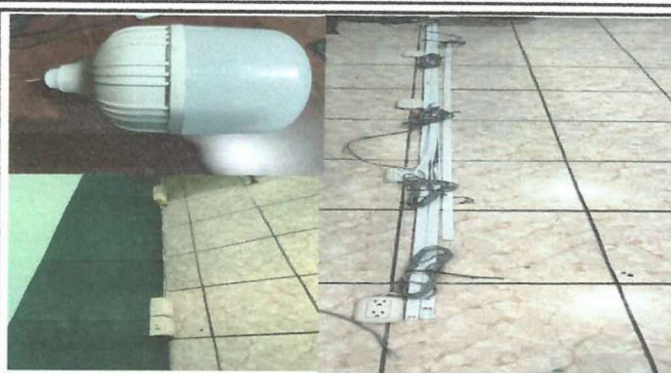
Foto 2: Reparación del sistema eléctrico de la escuela.

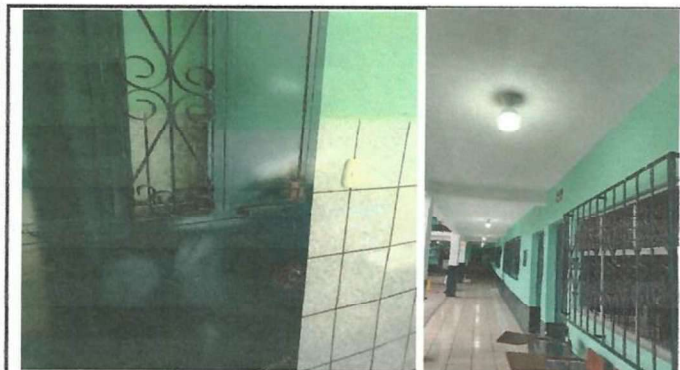
Foto 3: Mantenimiento de puertas, regías para proteger los focos.

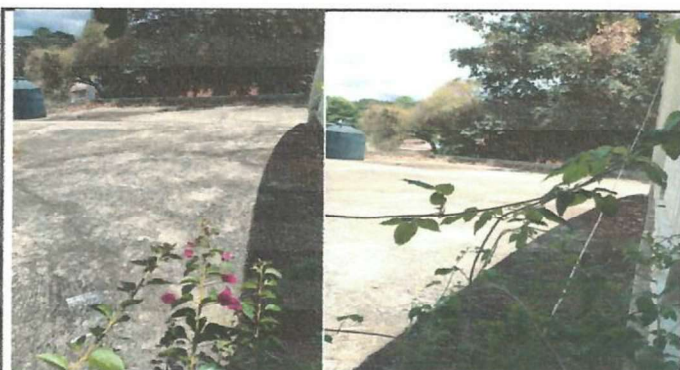
Foto 4: Mantenimiento, limpieza e impermeabilización de la losa de la azotea.

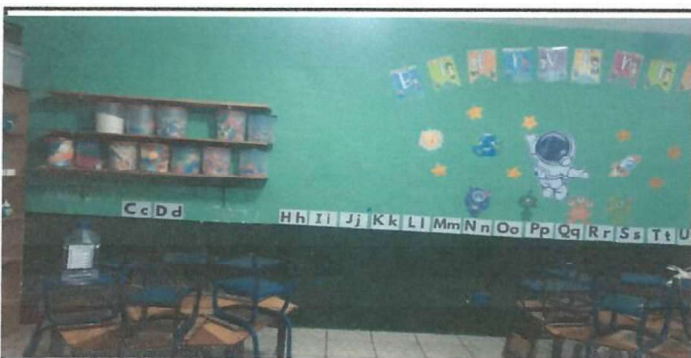
Foto 5: Impermeabilización de un muro de un aula.

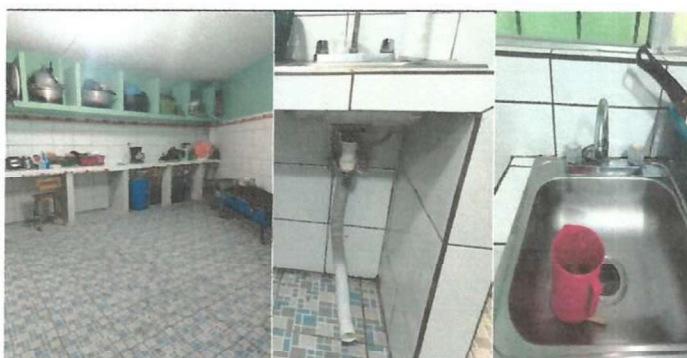
Foto 6: Reparación o sustitución en el área de cocina (isla)
