**REGISTRO FOTOGRÁFICO  
PROGRAMA DE MANTENIMIENTO DE EDIFICIOS ESCOLARES PÚBLICOS**

SITUACIÓN DEFICIENCIAS DETERMINADAS

| NOMBRE DEL ESTABLECIMIENTO: | EORM | DIRECCIÓN DEL ESTABLECIMIENTO: | ALDEA SAN JOSÉ LAS ISLAS |
| CÓDIGO DEL ESTABLECIMIENTO: | 12-01-0037-43 | FECHA: | 11/03/2025 |

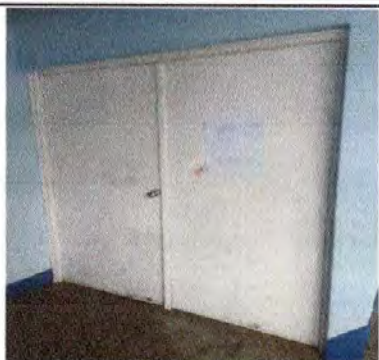
Foto1: SUSTITUCIÓN DE PUERTAS

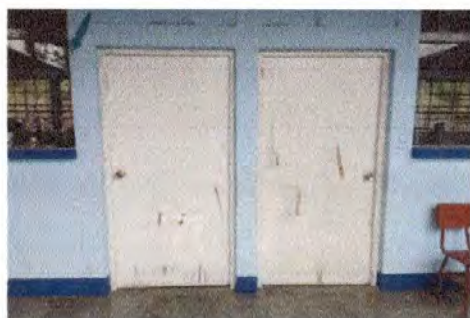
Foto 3: SUSTITUCIÓN DE PUERTAS

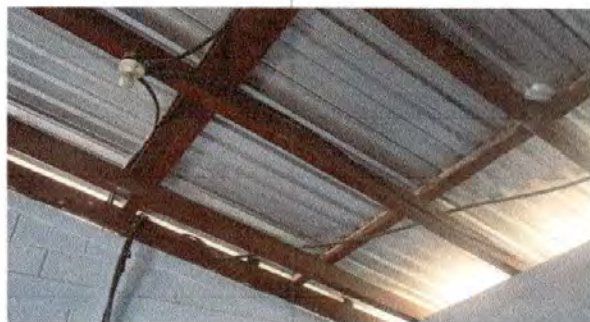
Foto 4: REPARACIÓN DE SISTEMA ELÉCTRICO

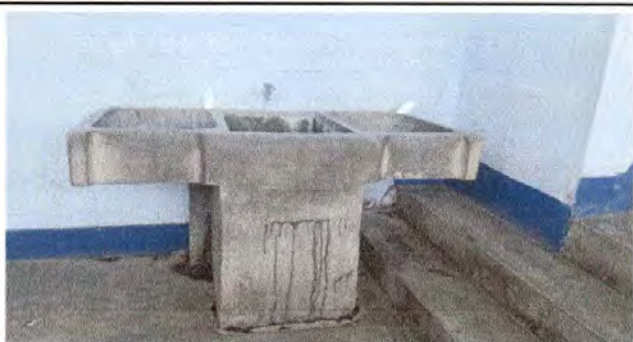
Foto 5: SUSTITUCIÓN DE PILA DE CEMENTO DE DOS LAVADEROS

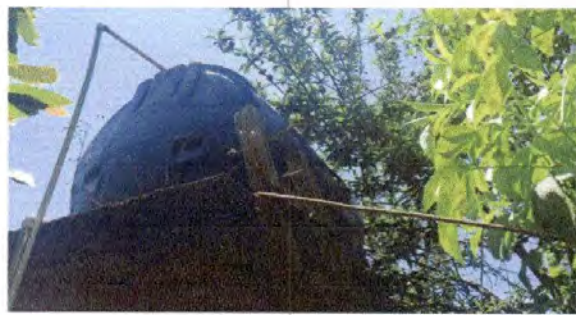
Foto 6: SUSTITUCIÓN DE DEPÓSITO DE AGUA 1100 LT

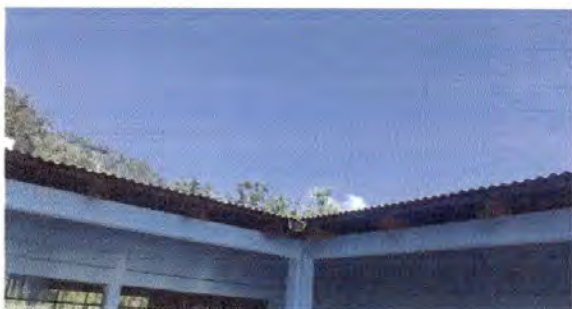
Foto1: Sustrucción de canales de pvc

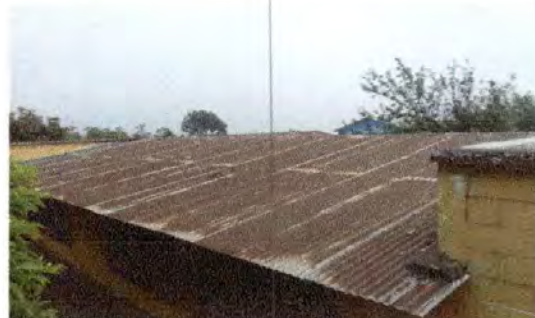
Foto 2: Sustrucción de lámina, por lámina troquelada Aluzinc Calibre 26, sustrucción de capote

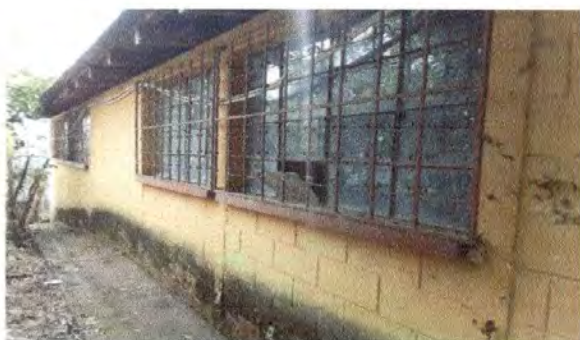
Foto1: Pintura en muros exteriores e interiores

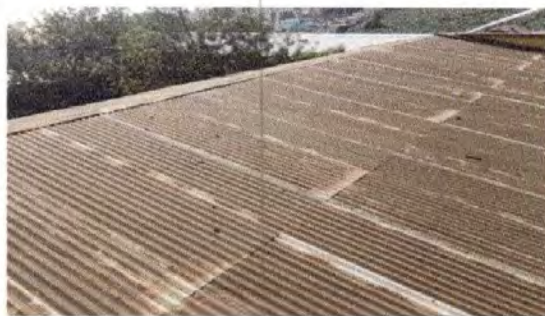
Foto1: Sustrucción de lámina, por lámina troquelada Aluzinc Calibre 26, sustrucción de capote

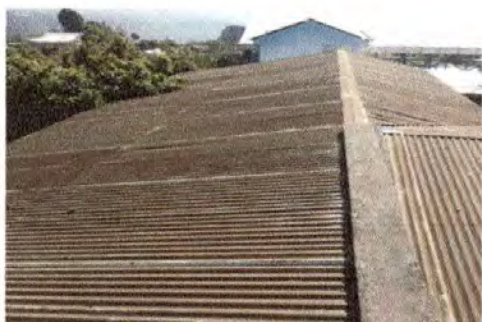
Foto1: Sustrucción de lámina, por lámina troquelada Aluzinc Calibre 26, sustrucción de capote

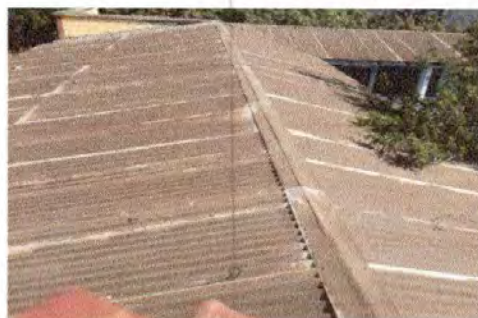
Foto1: Sustrucción de lámina, por lámina troquelada Aluzinc Calibre 26, sustrucción de capote
