# **REGISTRO FOTOGRÁFICO** **PROGRAMA DE MANTENIMIENTO DE EDIFICIOS ESCOLARES PÚBLICOS**

SITUACIÓN DEFICIENCIAS DETERMINADAS

| NOMBRE DEL ESTABLECIMIENTO: | EORM Cantón Los Puentes, Aldea San Sebastián | DIRECCIÓN DEL ESTABLECIMIENTO: | Cantón Los Puentes, Aldea San Sebastián |
| CÓDIGO DEL ESTABLECIMIENTO: | 12-01-0069-43 | FECHA: | 10/03/2025 |

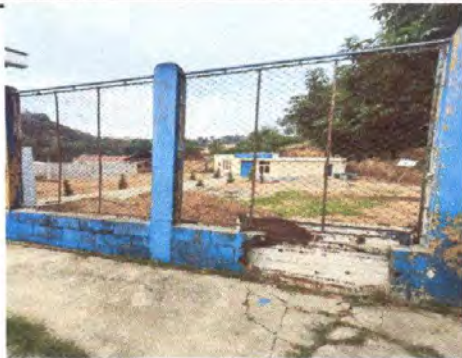
Foto 1: Reparación de muro perimetral de block con tubo hg y malla galvanizada, soleras intermedias y columnas.

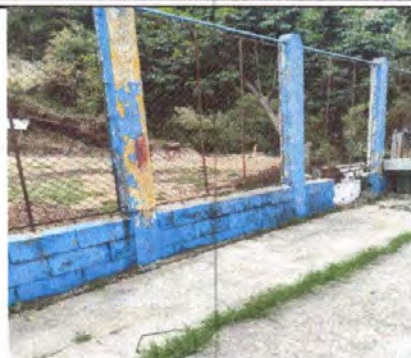
Foto 2: Reparación de muro perimetral de block con tubo hg y malla galvanizada, soleras intermedias y columnas.

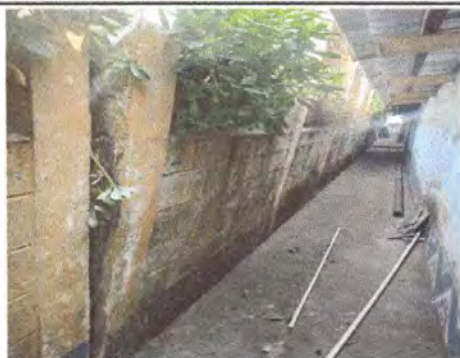
Foto 3: Reparación de muro perimetral de block con tubo hg y malla galvanizada, soleras intermedias y columnas.

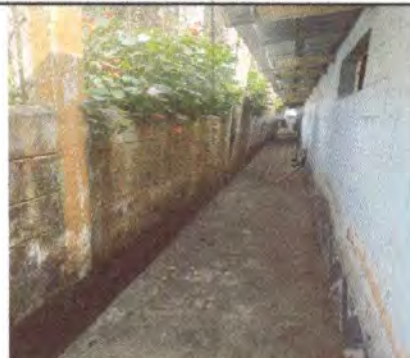
Foto 4: Reparación de muro perimetral de block con tubo hg y malla galvanizada, soleras intermedias y columnas.

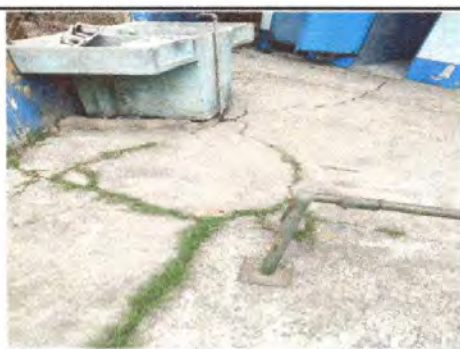
Foto 5: Reparación de planchas de concreto de patio

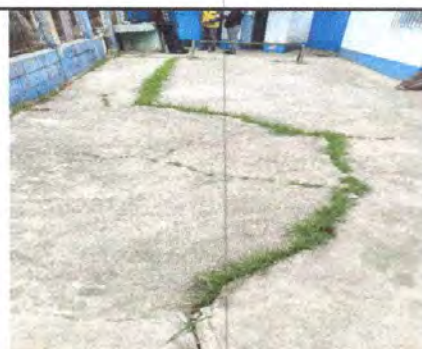
Foto 6: Reparación de planchas de concreto de patio
