SITUACIÓN DEFICIENCIAS DETERMINADAS:

| NOMBRE DEL ESTABLECIMIENTO: | EODP ANEXA A EORM | DIRECCIÓN DEL ESTABLECIMIENTO: | CASERIO IXQUIHUILA ALDEA LAS LAGUNAS |
| CÓDIGO DEL ESTABLECIMIENTO: | 12-01-3231-42 | FECHA: | 20/06/2025 |

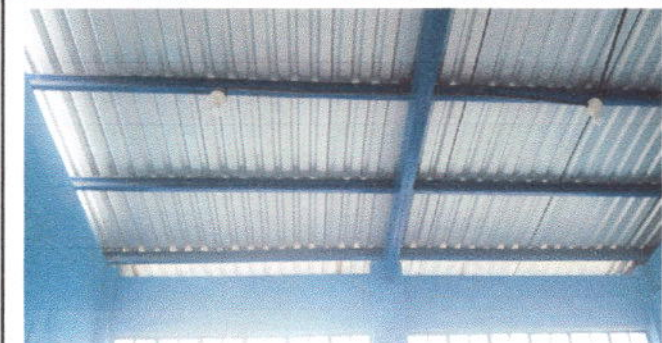
Foto 1: Aula numero 1 Sustitucion de estructura de soporte de metal por metal,Modulo 2

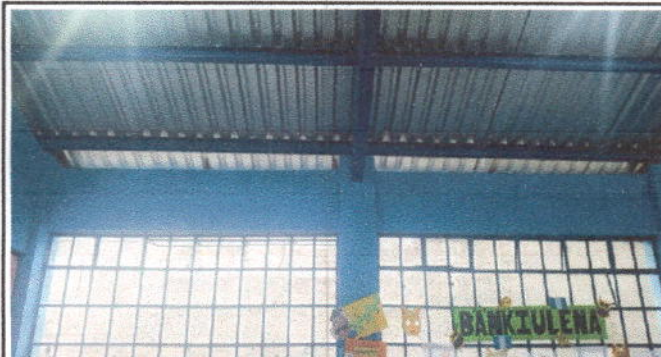
Foto 2: Aula numero 2 Sustitucion de estructura de soporte de metal por metal,Modulo 2

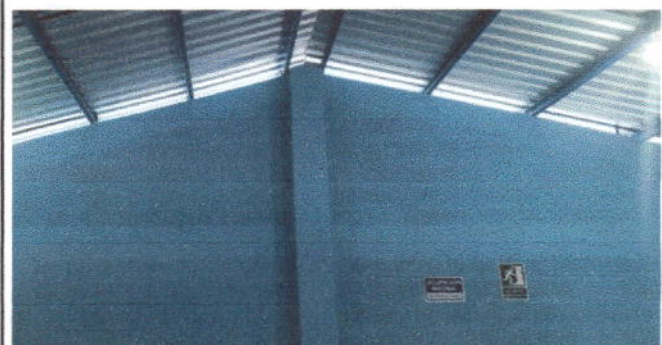
Foto 3: Cocina Sustitucion de estructura de soporte de metal por metal,Modulo 2

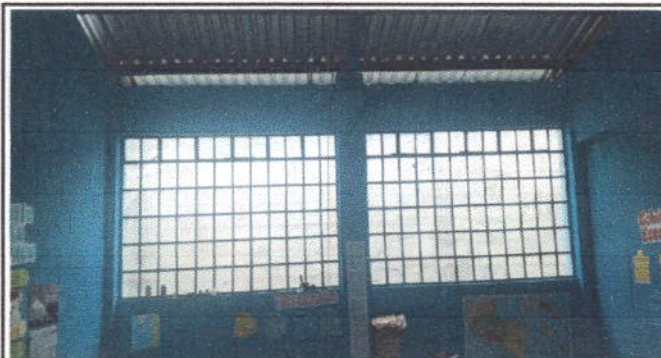
Foto 4: Aula numero 1 Sustitución de estructura de metal de ventana por PVC y balcones de metal,Modulo 2

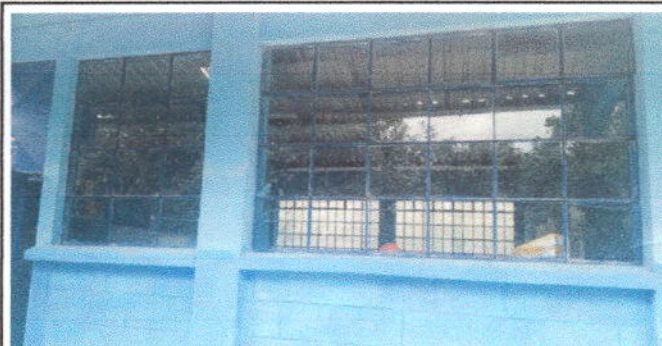
Foto 5:Aula numero 1 Sustitución de estructura de metal de ventana por PVC y balcones de metal,Modulo 2

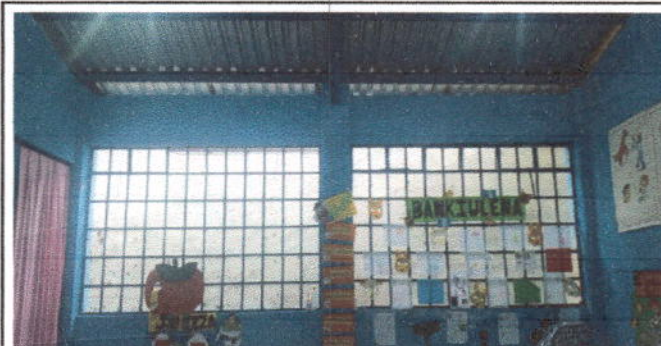
Foto 6: Aula numero 2 Sustitución de estructura de metal de ventana por PVC y balcones de metal,Modulo 2

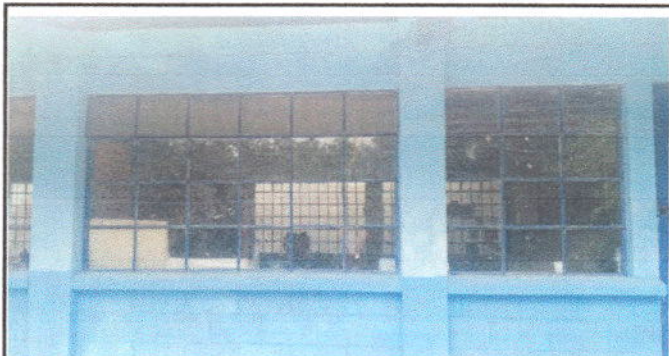
Foto 7: Aula numero 2 Sustrucción de estructura de metal de ventana por PVC y balcones de metal, Modulo 2

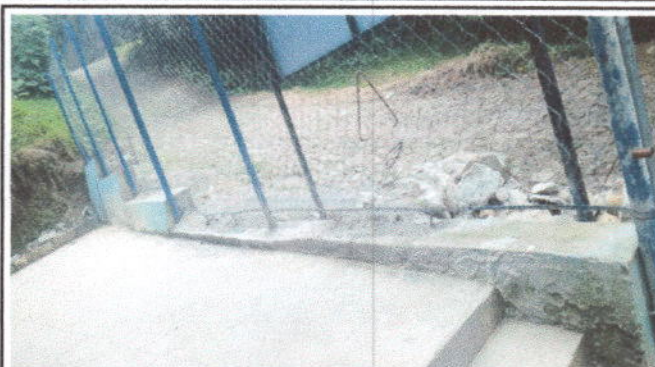
Foto 8: Reparación de muro perimetral, con tubo hg, soleras intermedias y columnas, Modulo 2

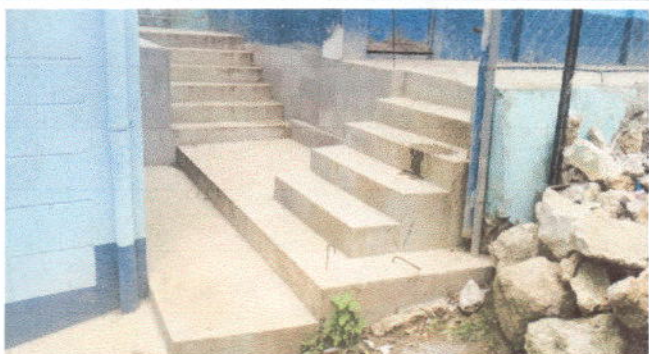
Foto 9: Reparación de muro perimetral, con tubo hg, soleras intermedias y columnas, Modulo 2
