SITUACIÓN DEFICIENCIAS DETERMINADAS

| NOMBRE DEL ESTABLECIMIENTO: | Escuela Oficial Rural Mixta | DIRECCIÓN DEL ESTABLECIMIENTO: | Aldea La Federación |
| CÓDIGO DEL ESTABLECIMIENTO: | 12-01-3439-42 | FECHA: | 15 de julio de 2025 |

REGISTRO FOTOGRÁFICO  
PROGRAMA DE MANTENIMIENTO DE EDIFICIOS ESCOLARES PÚBLICOS

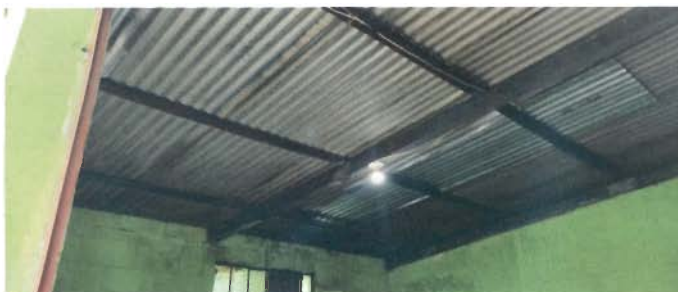
Foto 1: Sustitución de lámina, por lámina troquelada aluzinc calibre 26  
MÓDULO 1

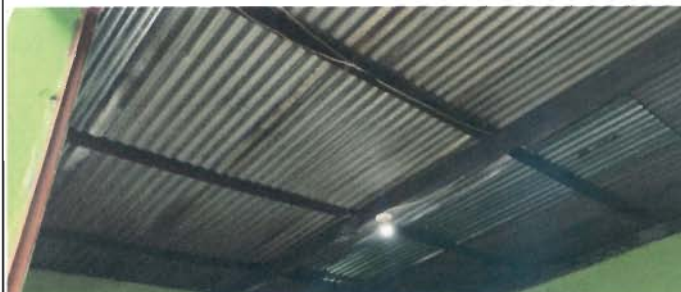
Foto 2: Sustitución de estructura de soporte de madera, por metal  
MÓDULO 1

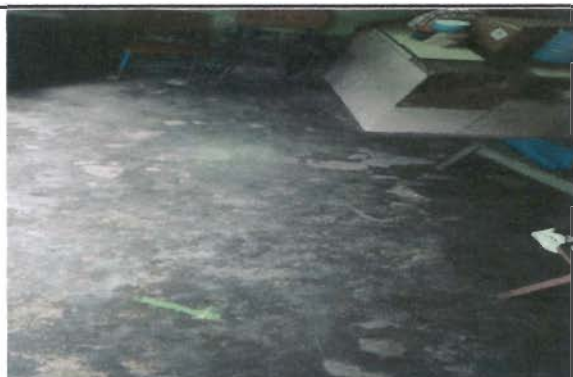
Foto 3: Sustitución de piso cerámico en cocina MÓDULO 1

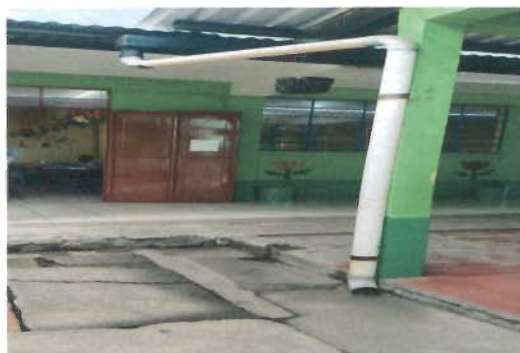
Foto 4: Sustitución de tubería PVC línea principal aguas pluviales  
MÓDULO 1

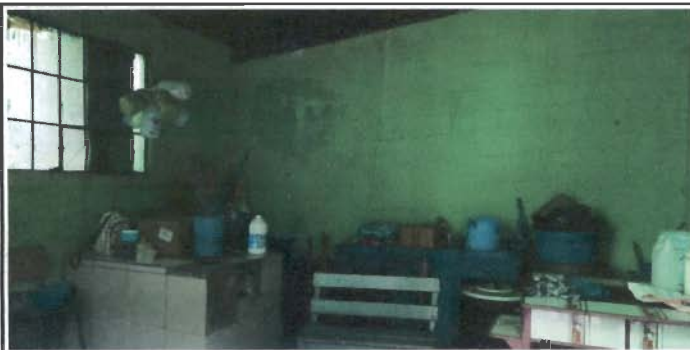
Foto 5: Repello en muro de cocina MÓDULO 1

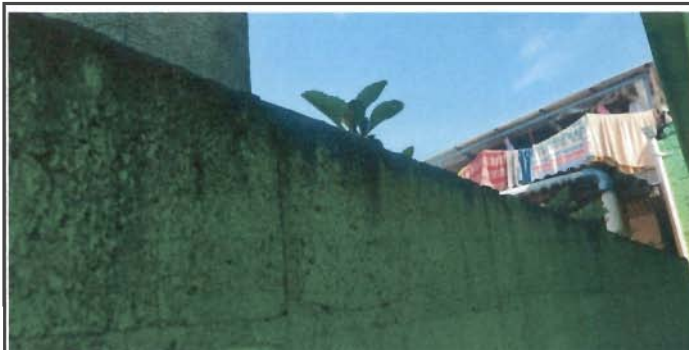
Foto 6: Reparación de muro perimetral de block con tubo hg y malla galvanizada, soleras intermedias, y columnas.

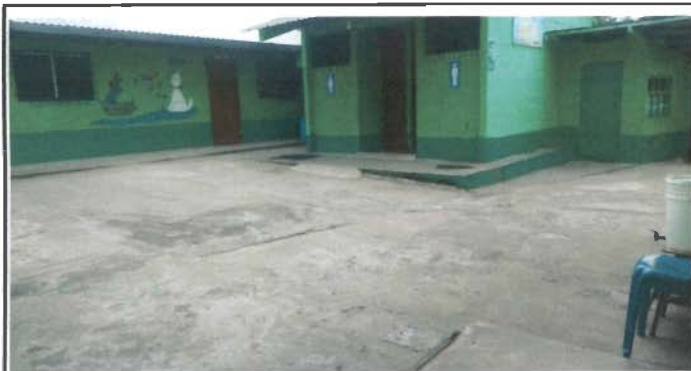
Foto 7: Reparación de planchas de concreto de patio.

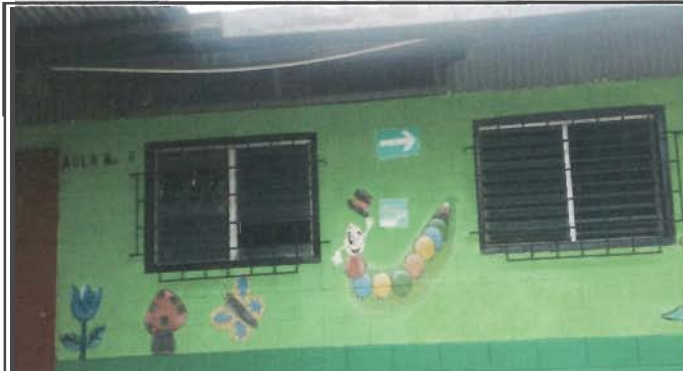
Foto 8: Sustitución de ventanas de metal por PVC MÓDULO 2

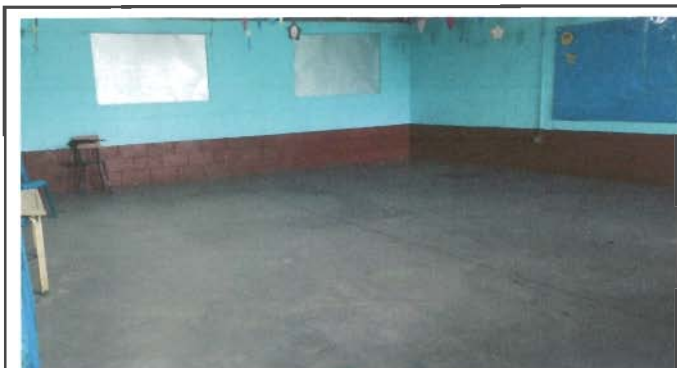
Foto 9: Sustitución de piso cerámico. Aula 6 del MÓDULO 3

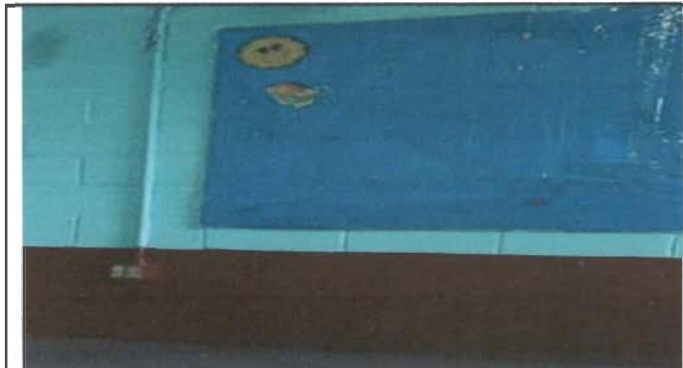
Foto 10: Sustitución de tomacorrientes en aula 6 MÓDULO 3
