REGISTRO FOTOGRÁFICO  
PROGRAMA DE MANTENIMIENTO DE EDIFICIOS ESCOLARES PÚBLICOS

SITUACIÓN DEFICIENCIAS DETERMINADAS

| NOMBRE DEL ESTABLECIMIENTO: | Escuela Oficial de Parvulos anexa a EORM | DIRECCIÓN DEL ESTABLECIMIENTO: | Caserío Ciprés Grande, aldea Sacuchum |
| CÓDIGO DEL ESTABLECIMIENTO: | 1202 5127 - 42 | FECHA: | 4 de junio de 2025 |

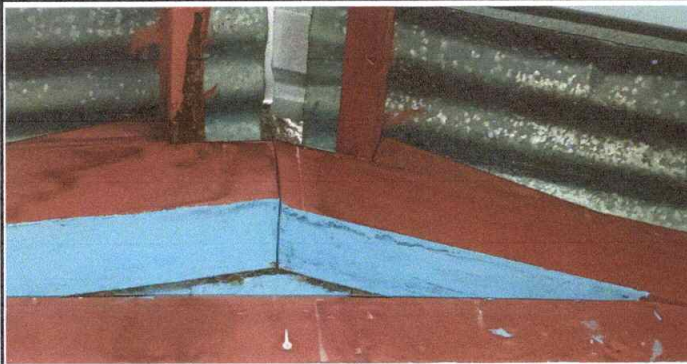
Foto 1: Cambio de estructura de madera en mal estado por estructura metálica

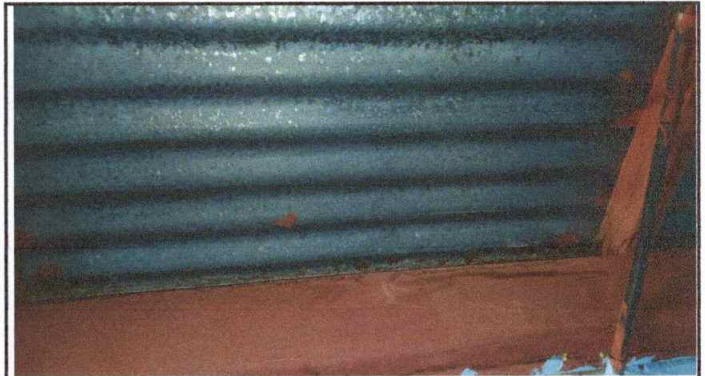
Foto 2: Cambio de lámina acanalada en mal estado por lámina troquelada calibre 26

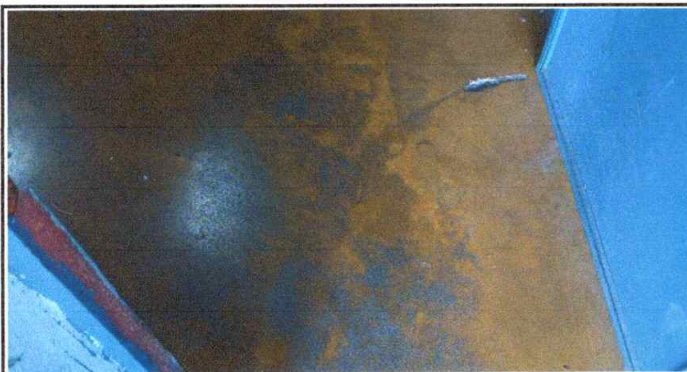
Foto 3: Mejoramiento de piso amarillo de la oficina y archivo de la dirección en mal estado por piso cerámico

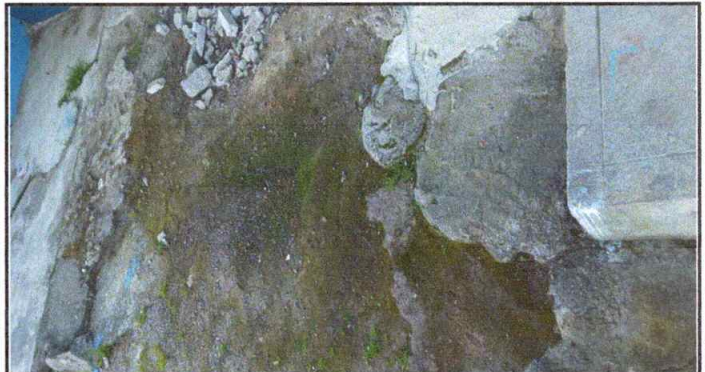
Foto 4: Mejoramiento de piso en mal estado por jardinización, fundición de piso y pequeños arreates

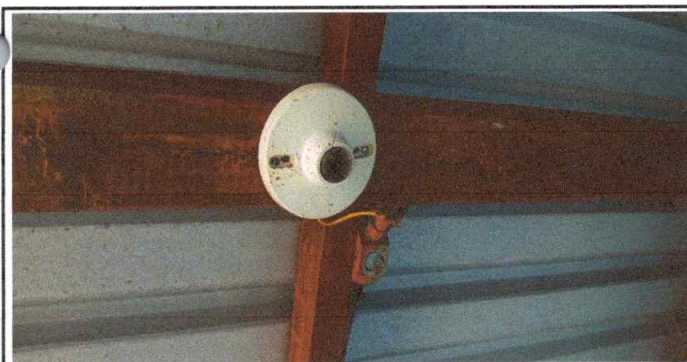
Foto 5: Mejoramiento de sistema eléctrico, cambio de plafoneras en mal estado e instalación de 4 bombillas eléctricas con estructura de metal para protección

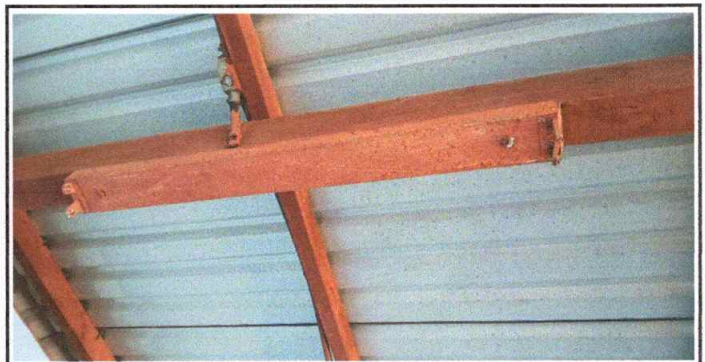
Foto 6: Mejoramiento de sistema eléctrico, cambio de plafoneras en mal estado e instalación de 4 bombillas eléctricas con estructura de metal para protección

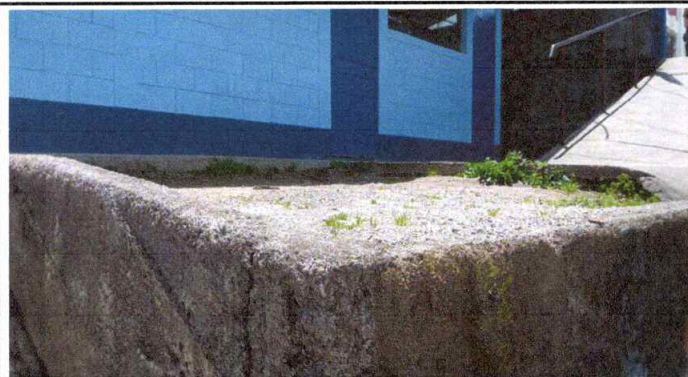
Foto 7: Mejoramiento de area verde, levantado de pared con hileras de bloques en muro de contención

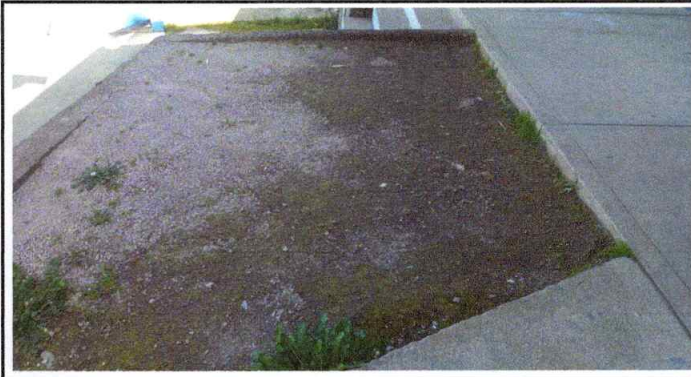
Foto 8: Mejoramiento de area verde, levantado de pared con hileras de bloques en muro de contención

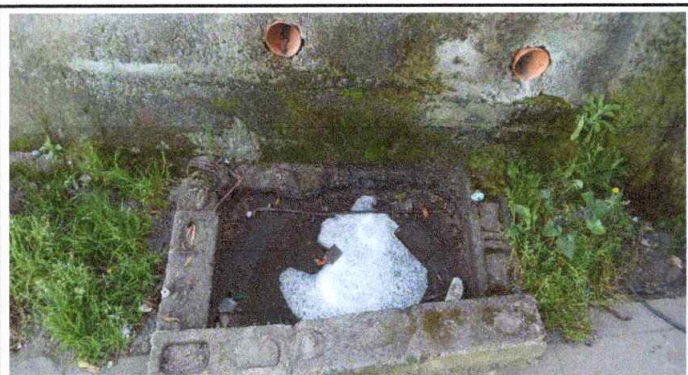
Foto 9: Reparación de red de drenaje que se encuentra a la interperie frente al módulo 2

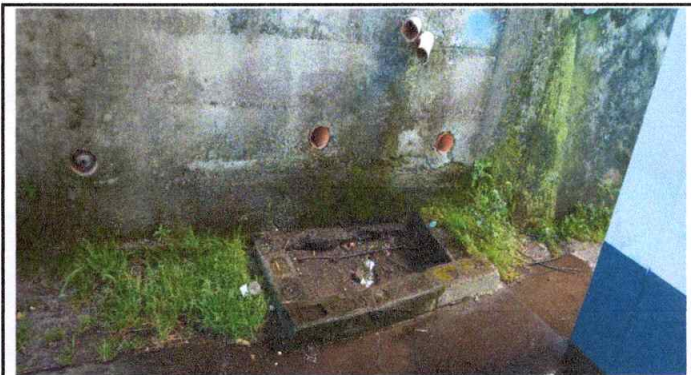
Foto 10: Reparación de red de drenaje que se encuentra a la interperie frente al módulo 2

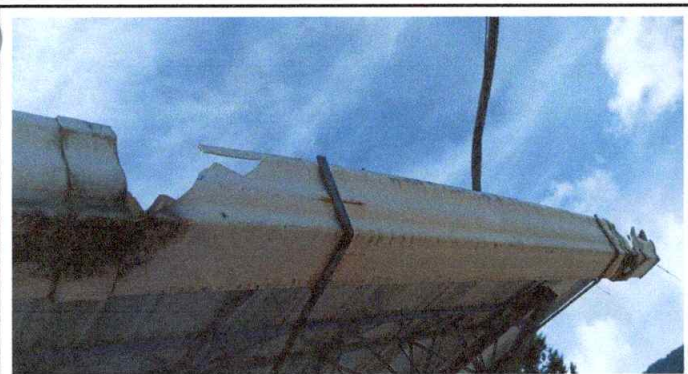
Foto 11: Cambio de canales receptores de lluvia en mal estado.

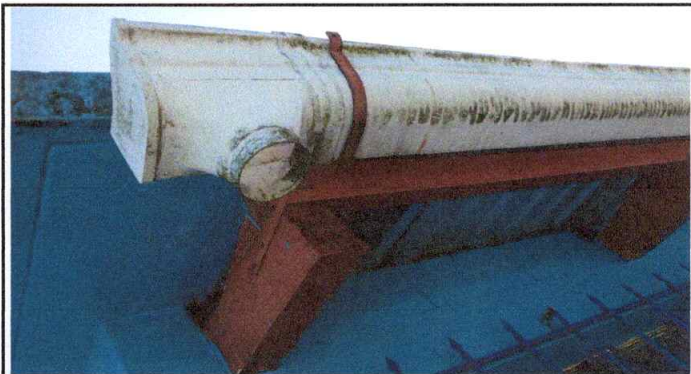
Foto 12: Instalación de tubos fundidos en concreto bajadas de agua de lluvia.
