SITUACIÓN DEFICIENCIAS DETERMINADAS:

| NOMBRE DEL ESTABLECIMIENTO: | ESCUELA OFICIAL RURAL MIXTA | DIRECCIÓN DEL ESTABLECIMIENTO: | ALDEA LAS BARRANCAS |
| CÓDIGO DEL ESTABLECIMIENTO: | 12-03-0133-43 | FECHA: | 3/09/2025 |

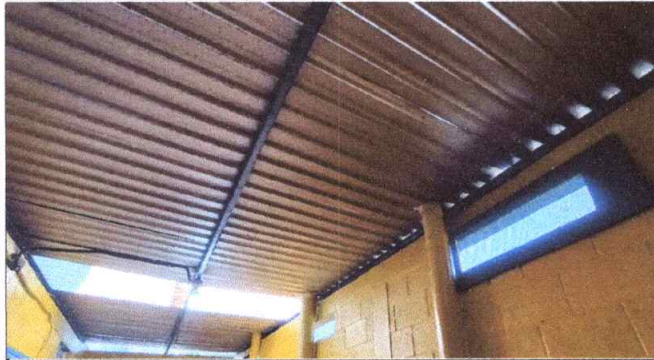
Foto 1: MODULO I. COCINA: Sustitución de lamina por lámina troquelada aluzinc calibre 26 y reforzamiento de soporte de metal. Con 2 tubos rectangulares chapa 18, 3 costaneras chapa 18, 1/4 de pintura r15 azul

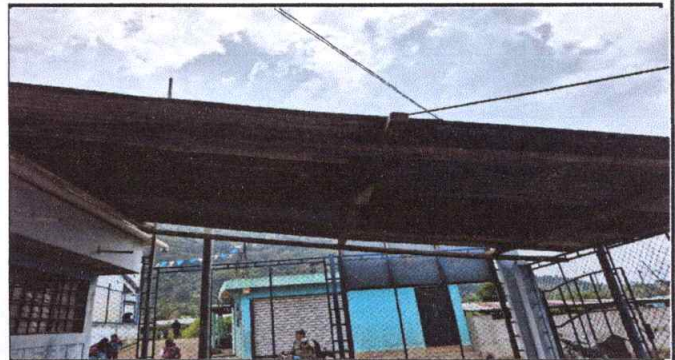
Foto 2: MODULO II. PATIO: Sustitución de estructura de soporte de madera y lámina por soprte de metal y lamina troquelada aluzinc calibre 26. 6 tubos de 4x4 chapa 16, 4 tubos rectangulares 2x6 chapa 16, 12 tubos 2x2

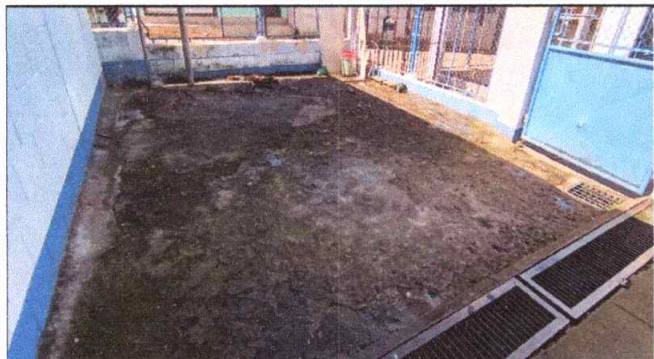
Foto 3: MÓDULO II. PATIO: Sustitución de piso de torta de concreto por torta de concreto. 19 bolsas de cemento regional 5000 PSI, 2 metros cuadrados de arena de rio, 2 metros cuadrados de piedrincillo.

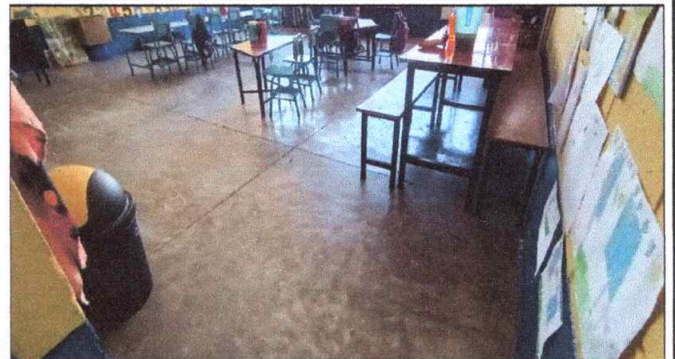
Foto 4: MÓDULO III. AULA: Sustitución de piso por piso de granito

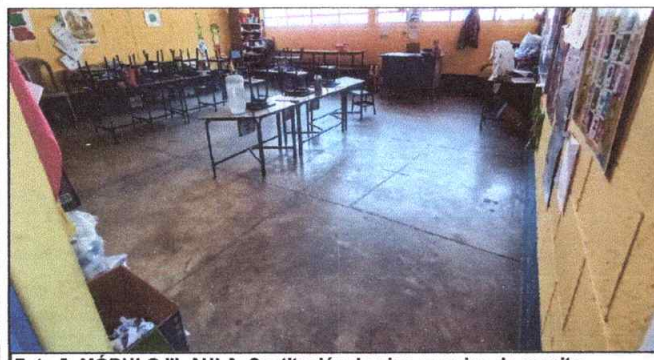
Foto 5: MÓDULO III. AULA: Sustitución de piso por piso de granito

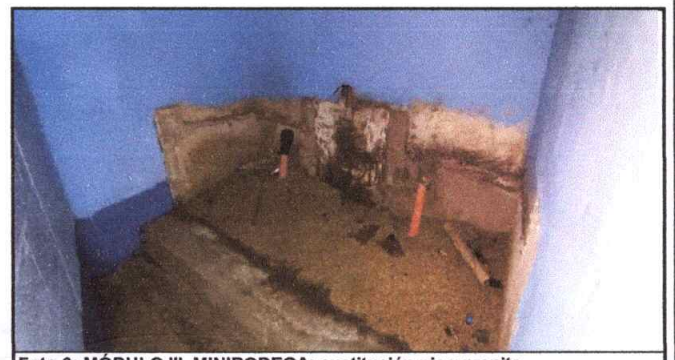
Foto 6: MÓDULO III. MINIBODEGA: sustitución piso granito

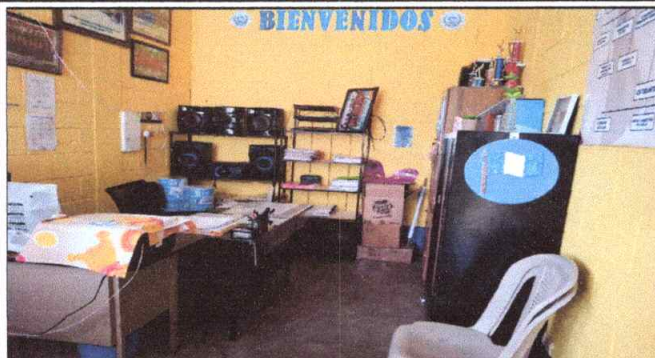
Foto 7: MÓDULO III. DIRECCIÓN: Sustitución de piso por piso de granito

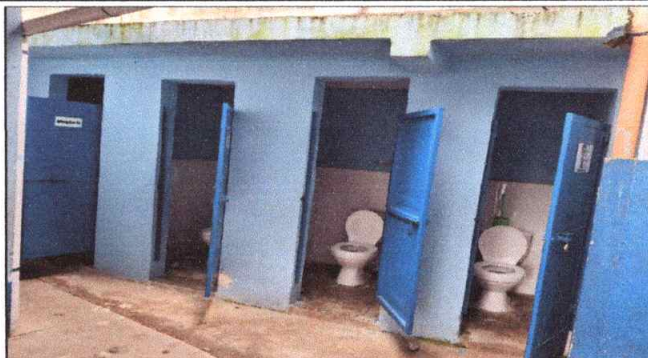
Foto 8: MÓDULO I y III. SERVICIOS SANITARIOS: Sustitución de piso por piso de granito

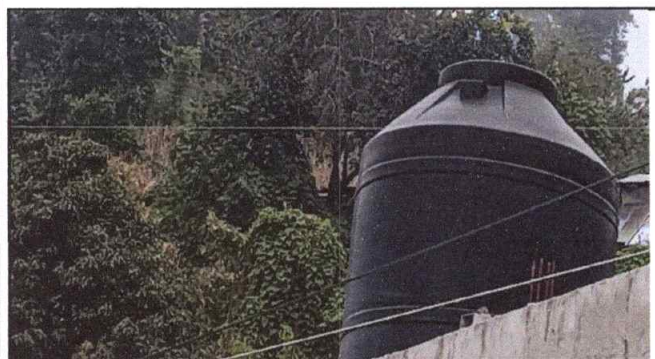
Foto 9: MÓDULO III. Sustitución de depósito de agua

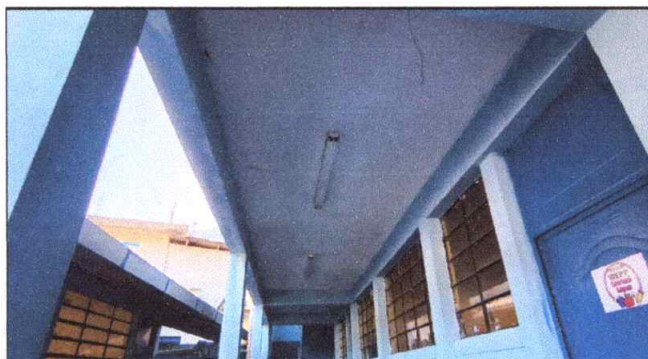
Foto 10: MÓDULO I y III. REPARACIÓN DE SISTEMA ELÉCTRICO: Sustitución de 12 plafoneras, 12 focos ahorradores, 10 sustitución de lamparas tipo led, interruptores dobles y tomacorrientes y reparación de

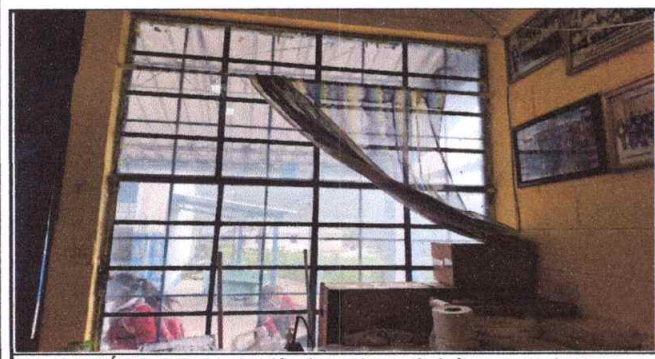
Foto 11: MÓDULO III. Sustitución de ventana y balcón para ventana

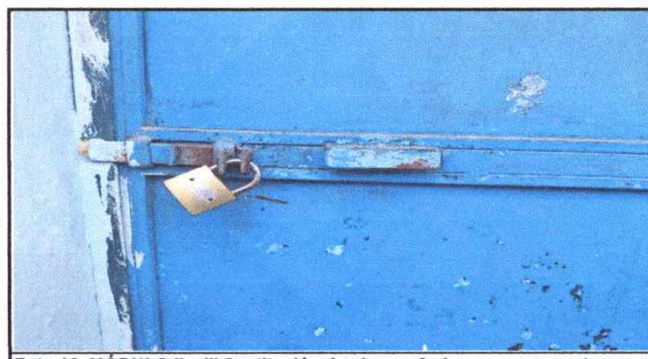
Foto 12: MÓDULO II y III. Sustitución de chapas 3 chapas para puerta marca yale
