SITUACIÓN DEFICIENCIAS DETERMINADAS:

| NOMBRE DEL ESTABLECIMIENTO: | EODP ANEXA A EORM | DIRECCIÓN DEL ESTABLECIMIENTO: | ALDEA SAN MIGUEL DE LOS ALTOS |
| CÓDIGO DEL ESTABLECIMIENTO: | 12-03-4661-42 | FECHA: | 6/10/2025 |

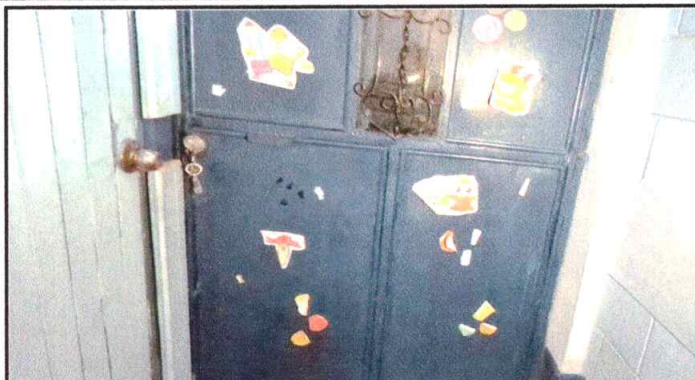
Foto 1: SUSTITUCION DE PUERTAS DE METAL.

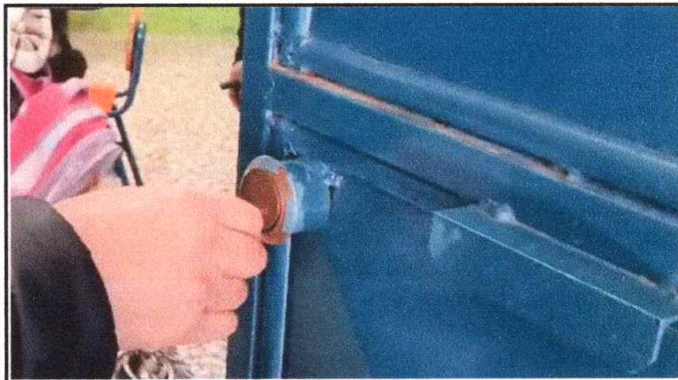
Foto 2: SUSTITUCIÓN DE CHAPA YALE ORIGINAL.

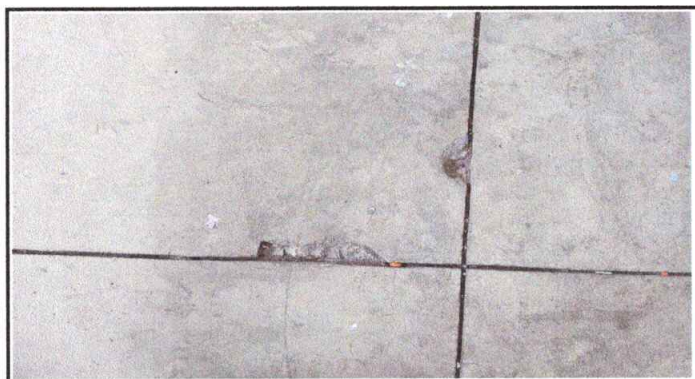
Foto 3: SUSTITUCIÓN DE PISO DE CONCRETO POR PISO DE GRANITO.

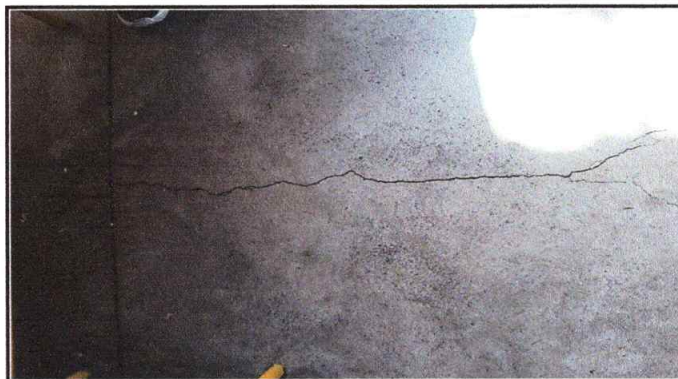
Foto 4: SUSTITUCIÓN DE PISO DE CONCRETO POR PISO DE GRANITO.

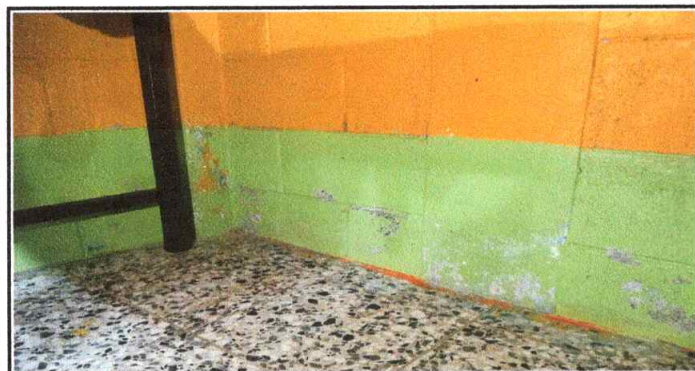
Foto 5: PINTURAS DE ACEITE EN MUROS EXTERIORES E INTERIORES MARCA SHERWIN WILLIAMS.

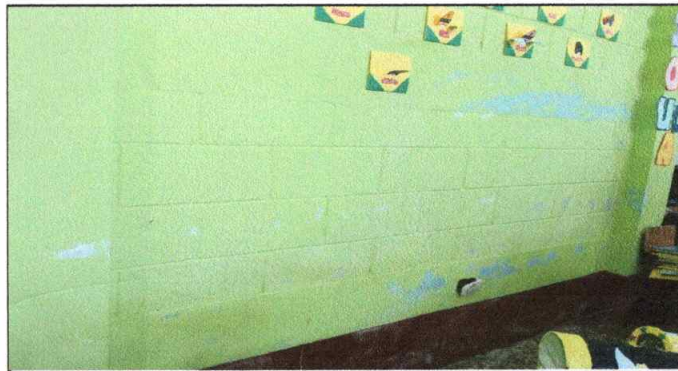
Foto 6: PINTURAS DE ACEITE EN MUROS EXTERIORES E INTERIORES MARCA SHERWIN WILLIAMS.

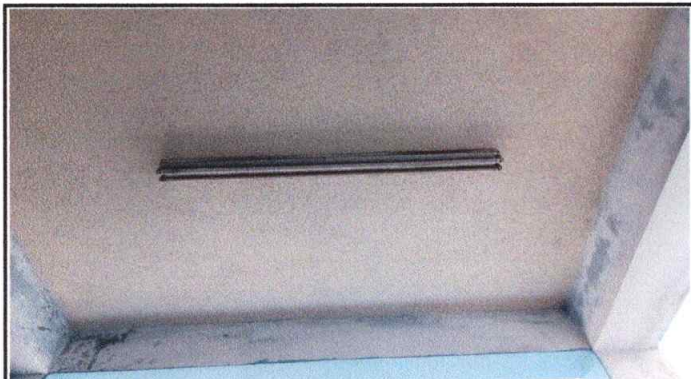
Foto 7: SUSTITUCIÓN DE LAMPARAS TIPO LED 30 W MV DL ROSCA MEDIANA/MOGUL ECO LIGHT.

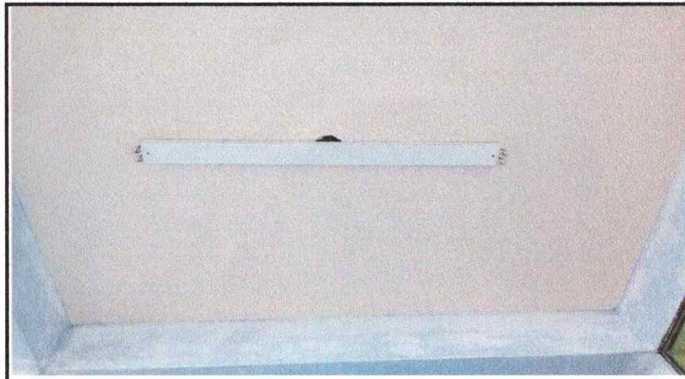
Foto 8: SUSTITUCIÓN DE LAMPARAS TIPO LED 30 W MV DL ROSCA MEDIANA/MOGUL ECO LIGHT.

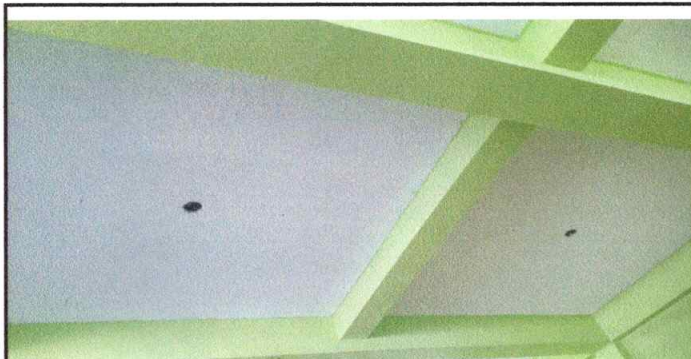
Foto 9: SUSTITUCIÓN DE PLAFONERAS MARCA BTICINO.

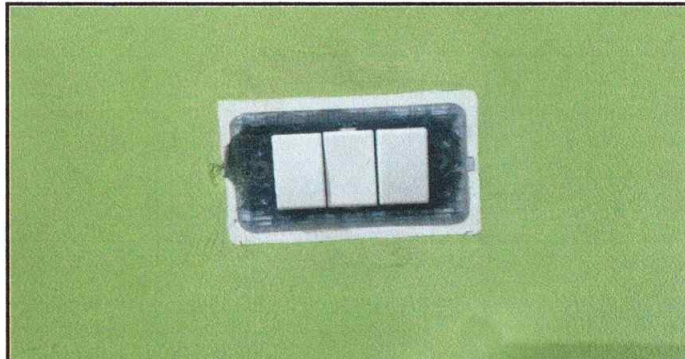
Foto 10: SUSTITUCIÓN DE SWITCH DOBLE 15A 125V BLANCO PLATA EAGLE.

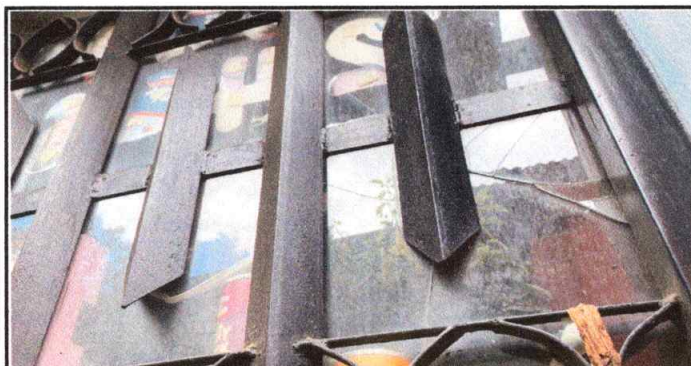
Foto 11: SUSTITUCION DE VENTANAS CON MARCO DE METAL.

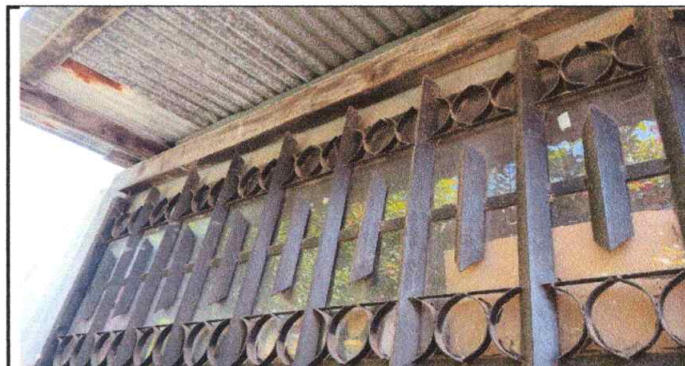
Foto 12: SUSTITUCION DE VENTANAS CON MARCO DE METAL.
