SITUACIÓN DEFICIENCIAS DETERMINADAS

| NOMBRE DEL ESTABLECIMIENTO: | COPB ANEXA A EORM. " PROF.HORACIO DAVID REY | DIRECCIÓN DEL ESTABLECIMIENTO: | ALDEA CHAMAQUE |
| CÓDIGO DEL ESTABLECIMIENTO: | 12 - 04 - 0138 - 41 | FECHA: | 8/10/2025 |

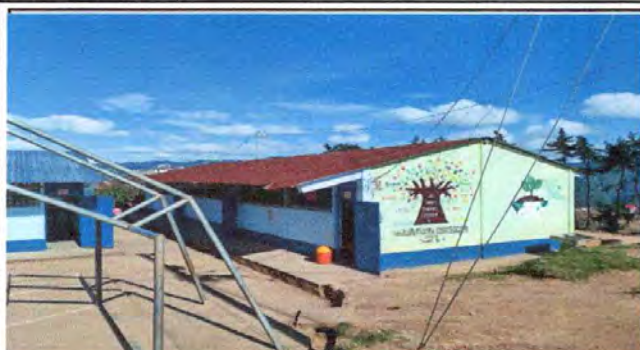
Foto1: Sustitucion de lamina, por lamina troquelada aluzinc calibre 26.

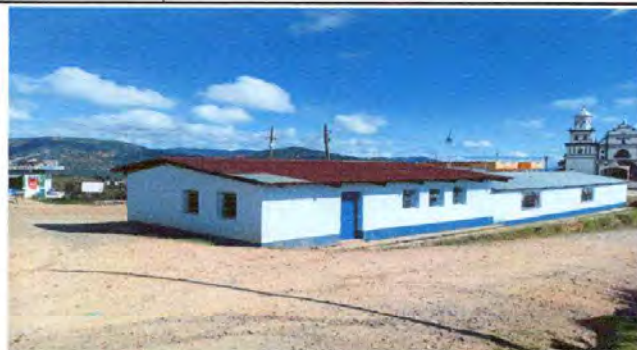
Foto 2: Sustitucion de lamina, por lamina troquelada aluzinc calibre 26

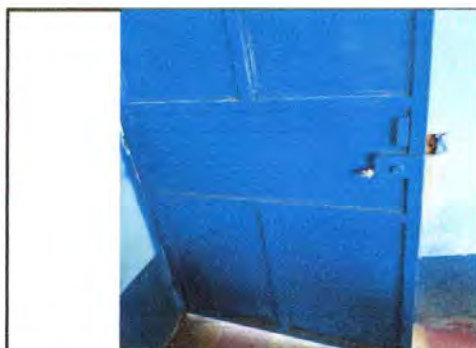
Foto 3: Sustitucion de chapa.

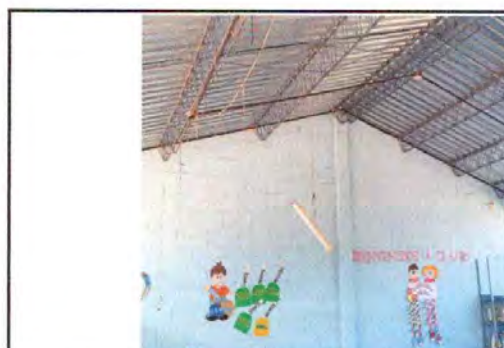
Foto 4: Reparación de lamparas LED, incluye plafonera, cableado, lampara e intalación.

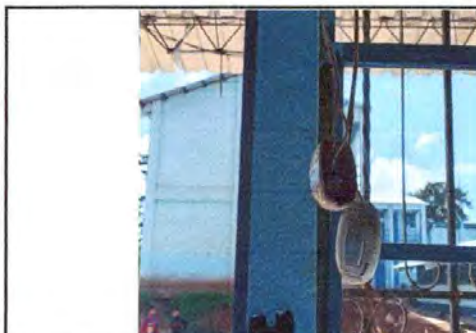
Foto 5: Sustitución de interruptores simples.

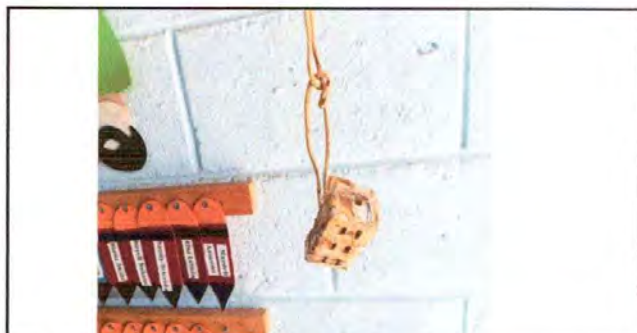
Foto 6: Sustitución de tomacorrientes dobles.

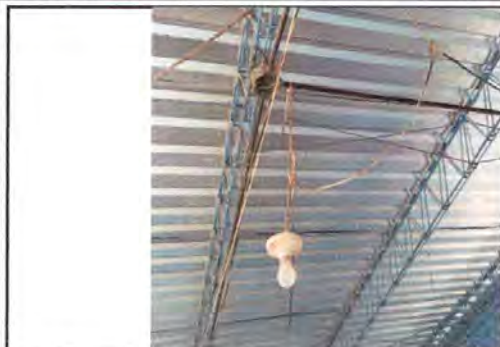
Foto7: Sustrucción de cableado eléctrico, incluye mano de obra.
