**REGISTRO FOTOGRÁFICO**  
**PROGRAMA DE MANTENIMIENTO DE EDIFICIOS ESCOLARES PÚBLICOS**

SITUACIÓN DEFICIENCIAS DETERMINADAS

| NOMBRE DEL ESTABLECIMIENTO: | Centro Oficial de Preprimaria Bilingüe anexa a EORM | DIRECCIÓN DEL ESTABLECIMIENTO: | Caserío La Cumbre, Aldea Tuilelén |
| CÓDIGO DEL ESTABLECIMIENTO: | 12-04-0141-41 | FECHA: | 7/03/2025 |

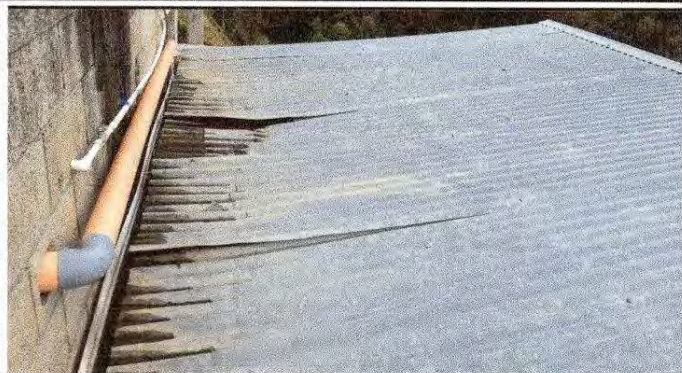
Foto 1: Sustrucción de lámina, por lámina troquelada aluzinc calibre 26

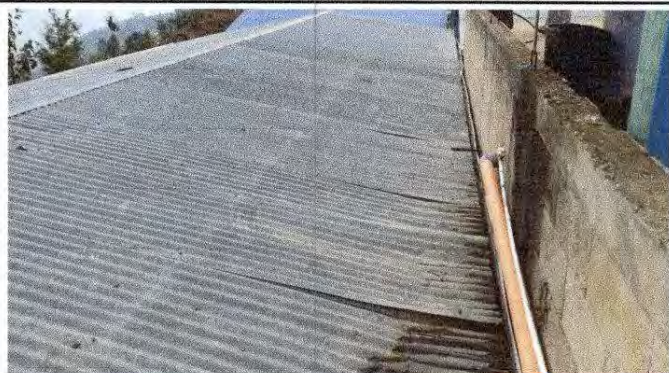
Foto 2: Sustrucción de lámina, por lámina troquelada aluzinc calibre 26

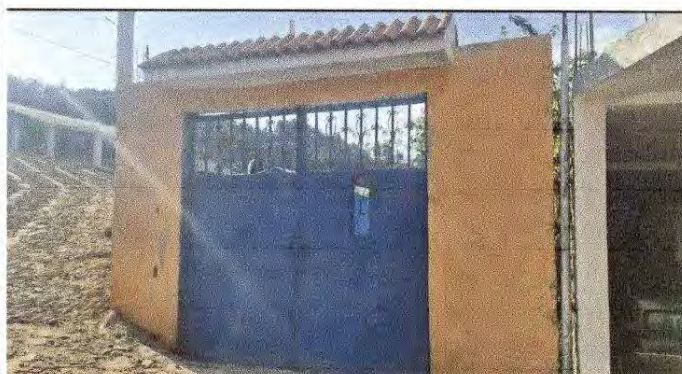
Foto 3: Mantenimiento a estructura (lijado, cambio de tubo , cepillado, sujeciones, aplicación de pintura)

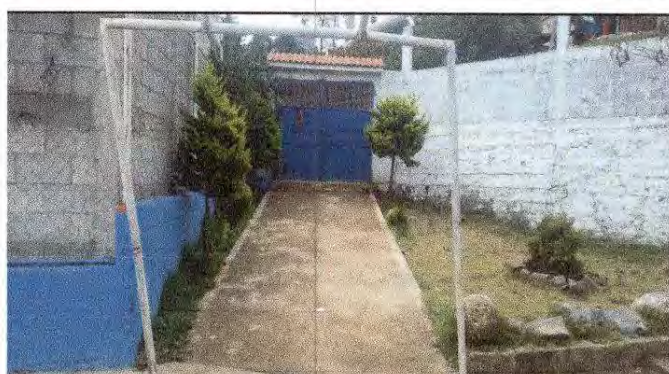
Foto 4: Mantenimiento a estructura (lijado, cambio de tubo , cepillado, sujeciones, aplicación de pintura)

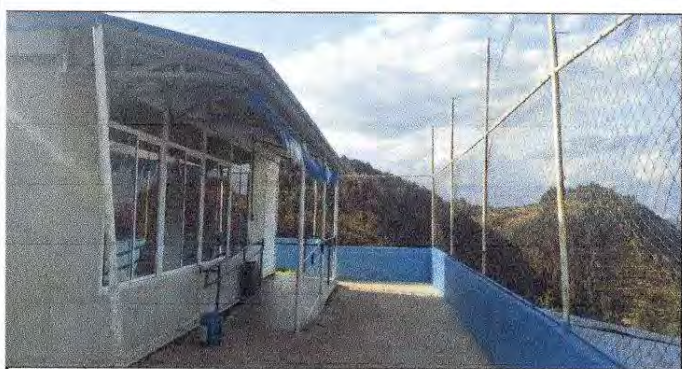
Foto 5: Sustrucción de canal de pvc

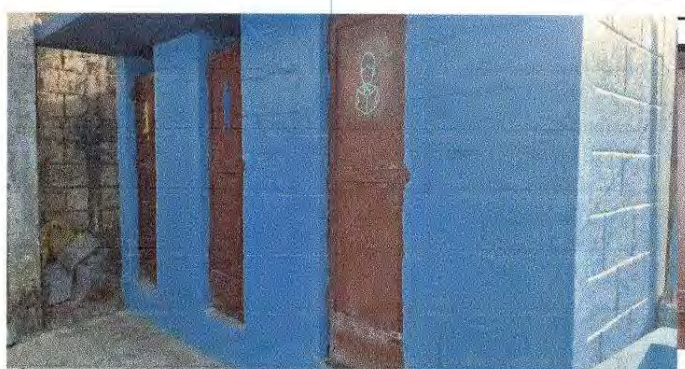
Foto 6: Mantenimiento a estructura (lijado, cambio de tubo , cepillado, sujeciones, aplicación de pintura) a puertas servicios sanitarios

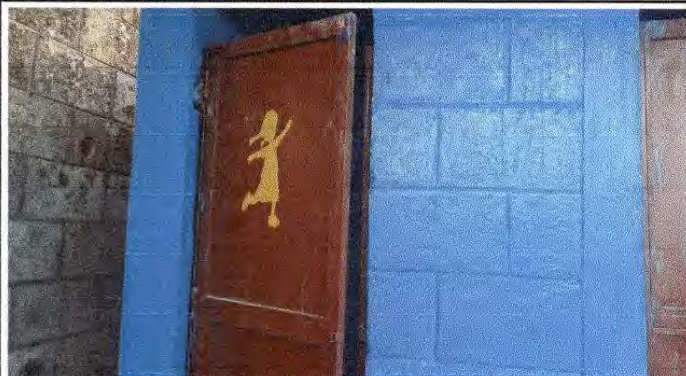
Foto 7: Mantenimiento a estructura (lijado, cambio de tubo, cepillado, sujeciones, aplicación de pintura) a puertas servicios sanitarios

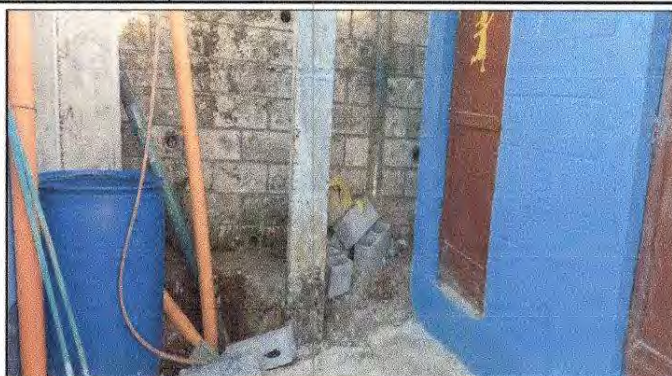
Foto 8: Sustitución de mingitorio

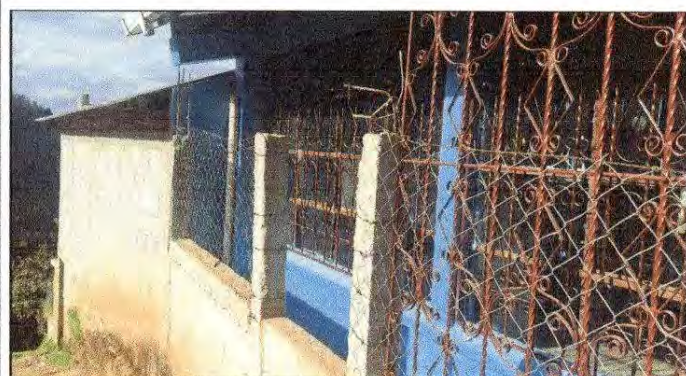
Foto 9: Sustitución de barandas de metal.

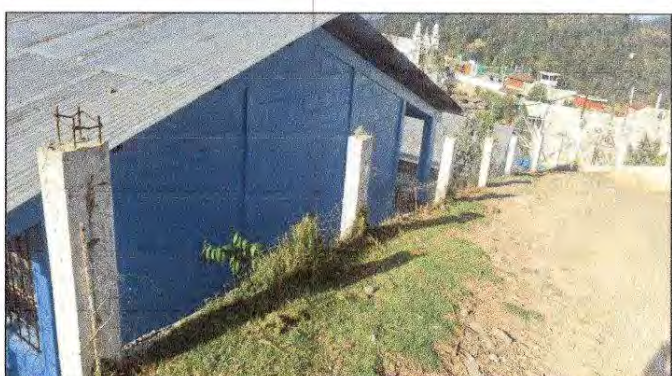
Foto 10: Reparación de muro perimetral de block con tubo hg y malla galvanizada, soleras intermedias y columnas.

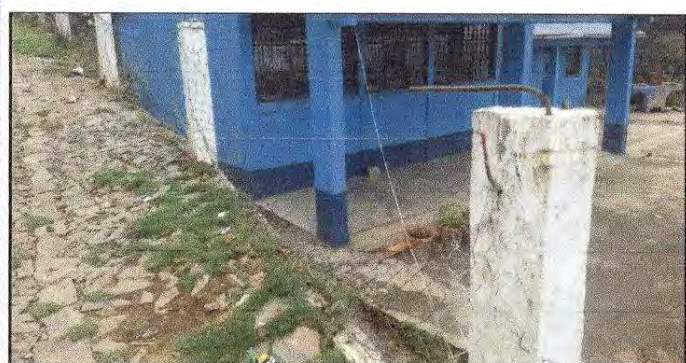
Foto 11: Reparación de muro perimetral de block con tubo hg y malla galvanizada, soleras intermedias y columnas.

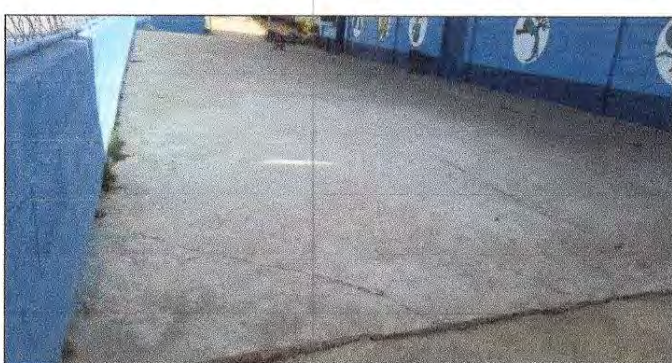
Foto 12: Reparación de planchas de concreto de patio
