SITUACIÓN DEFICIENCIAS DETERMINADAS

| DEPARTAMENTO: | SAN MARCOS | MUNICIPIO: | Comitancillo |
| NOMBRE DEL ESTABLECIMIENTO: | EORM | DIRECCIÓN DEL ESTABLECIMIENTO: | Aldea Sabalique |
| CÓDIGO DEL ESTABLECIMIENTO: | 12-04-0182-43 | FECHA: | 18/06/2025 |

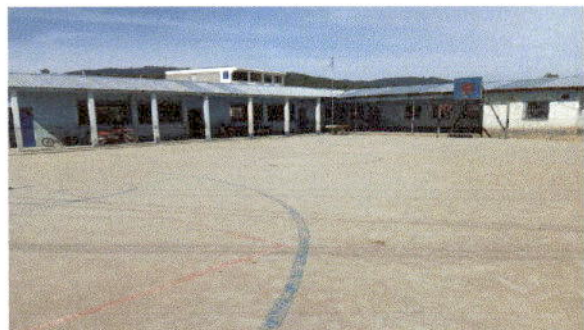
Foto 1: Fotografía módulo 1 sustitución de pintura interior exterior.

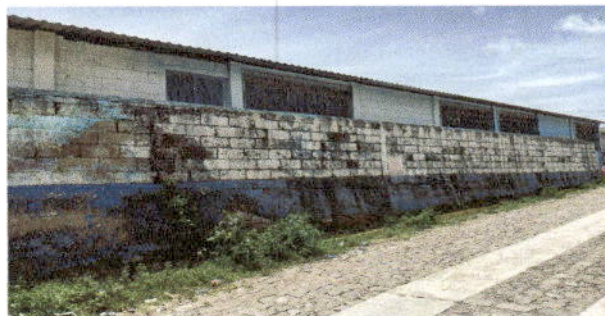
Foto 2: Fotografía muro perimetral sustitución de pintura interior y exterior.

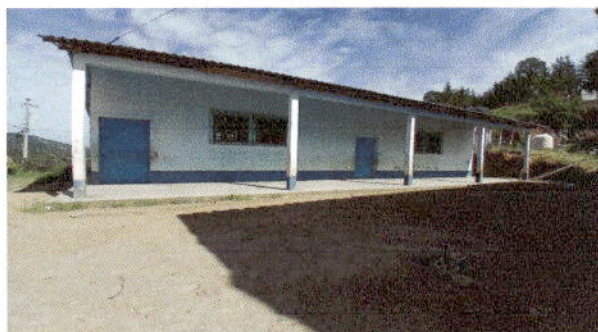
Foto 3: Fotografía del módulo 2 sustitución de pintura interior y exterior.

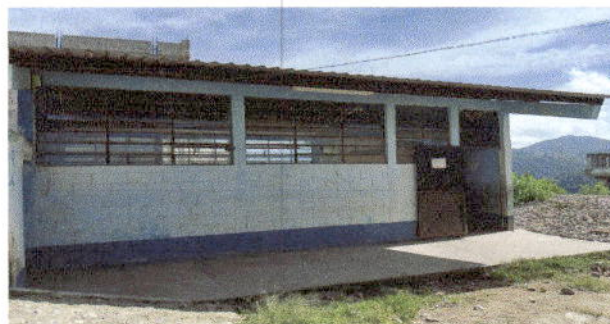
Foto 4: Fotografía módulo 3 sustitución de pintura interior y exterior

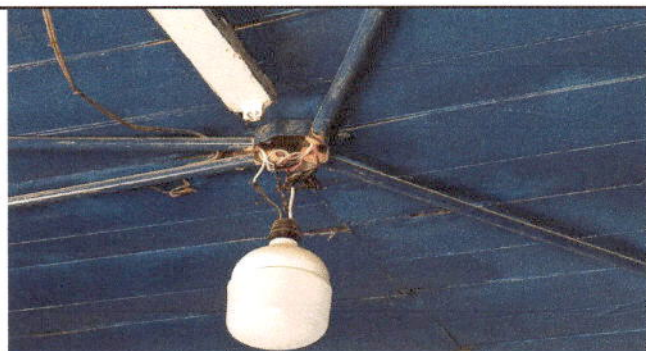
Foto 5: Sstitución de cableado electrico en los módulos 1, 2 y 3.

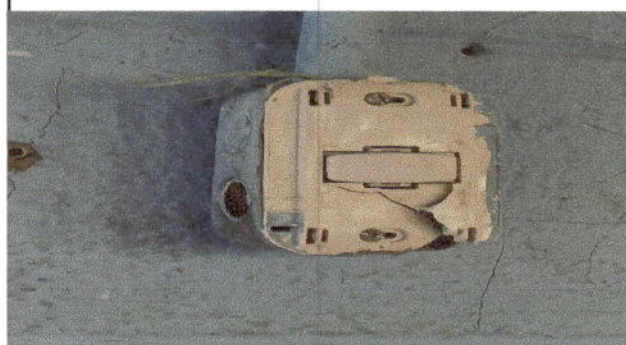
Foto 6: Sustitución de accesorios del tendido eléctrico en todos módulos.

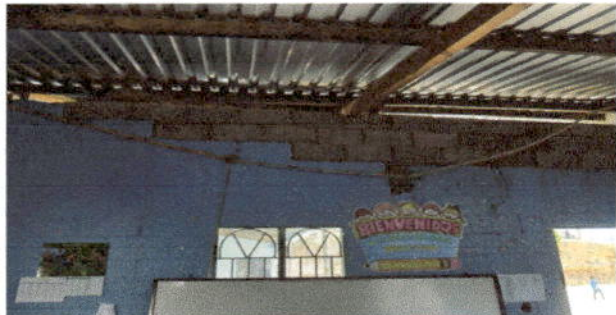
Foto 7: Sustitución de cableado eléctrico en todos los módulos.

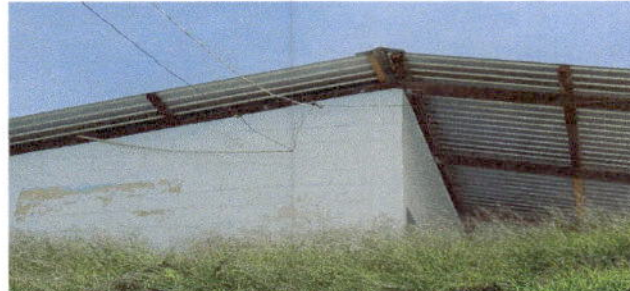
Foto 8: Sustitución de tendido eléctrico del módulo 1 al módulo 2.

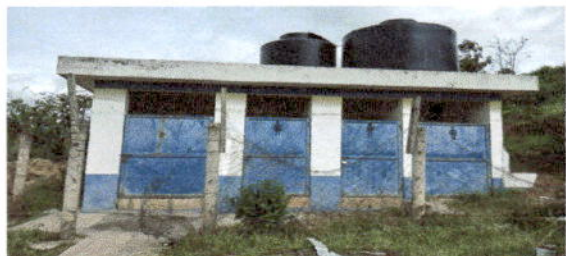
Foto 9: Fotografía módulo 2 sustitución de puertas de baños.

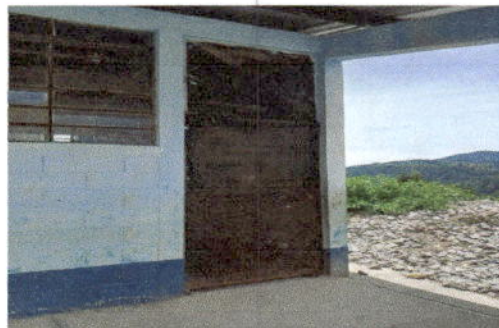
Foto 10: Fotografía módulo 2 sustitución de puerta.

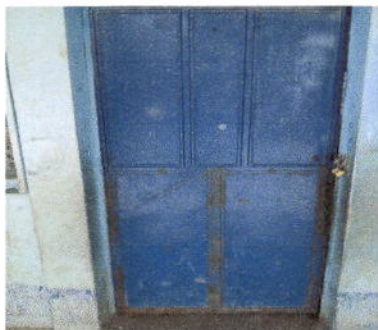
Foto 11: Fotografía del módulo 1 sustitución de puerta.
