SITUACIÓN DEFICIENCIAS DETERMINADAS

| NOMBRE DEL ESTABLECIMIENTO: | Escuela Oficial Rural Mixta | DIRECCIÓN DEL ESTABLECIMIENTO: | Caserío Ixcañil |
| CÓDIGO DEL ESTABLECIMIENTO: | 12-05-0014-43 | FECHA: | 06 de Junio de 2025 |

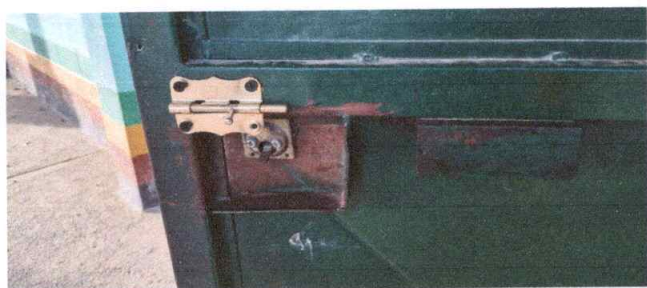
Foto1: Puerta de Metal. Sustitución de chapas, Módulo de Aulas 1 & 2

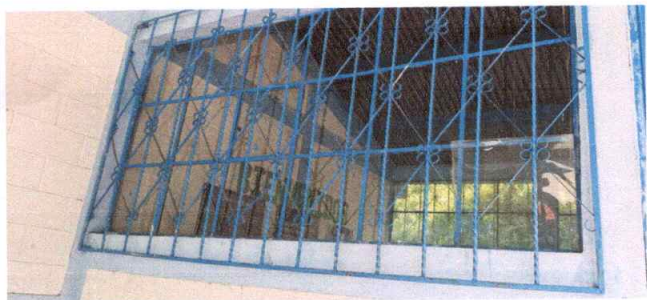
Foto 3: Ventanas. Sustitución de balcones de metal, Módulo de Aula 2

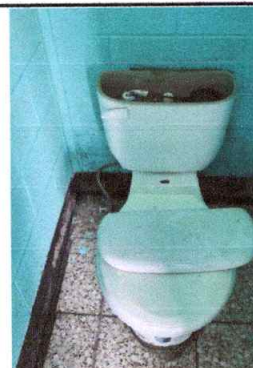
Foto 4: Servicios Sanitarios y sus Accesorios. Sustitución de inodoros, Módulo de Servicios Sanitarios

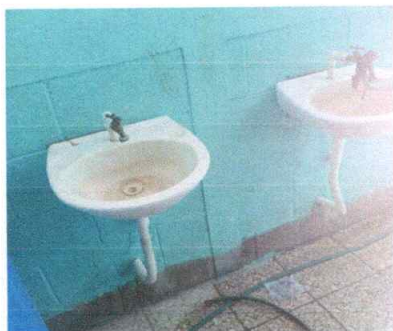
Foto 5: Servicios Sanitarios y sus Accesorios. Sustitución de pedestales de lavamanos, Módulo de Servicios Sanitarios

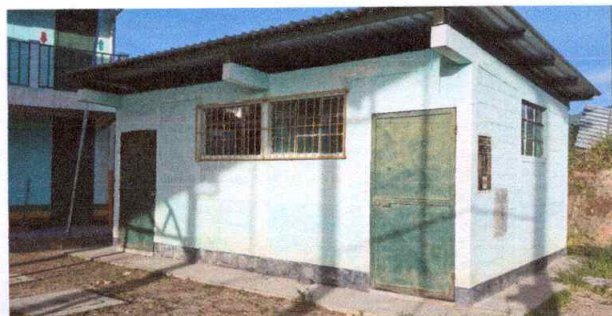
Foto 6: Puuerta de Metal. Sustitución de puertas de servicios sanitarios, Módulo de Servicios Sanitarios

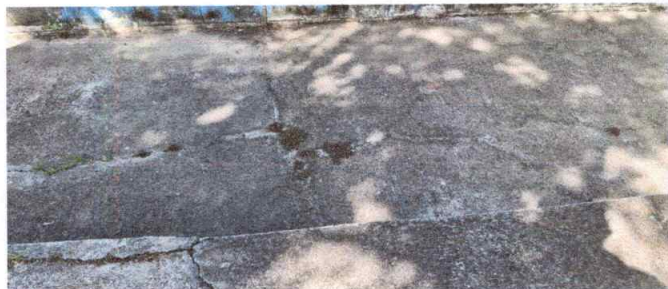
FOTO 7: Loza de Patio. Reparación de planchas de concreto de patio, Módulo de Servicios Sanitarios

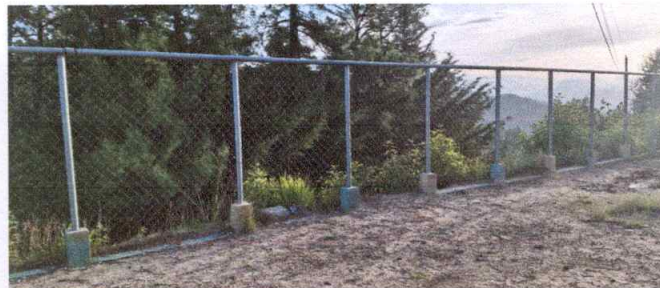
FOTO 8: Muros Perimetrales. Reparación de Muro perimetral de Blok, Áreas Comunes

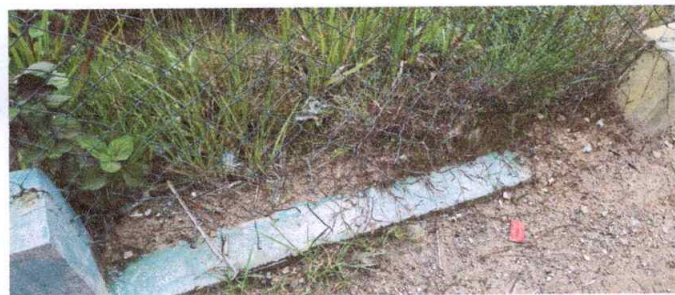
FOTO 9: Muros Perimetrales. Reparación de malla, Áreas Comunes

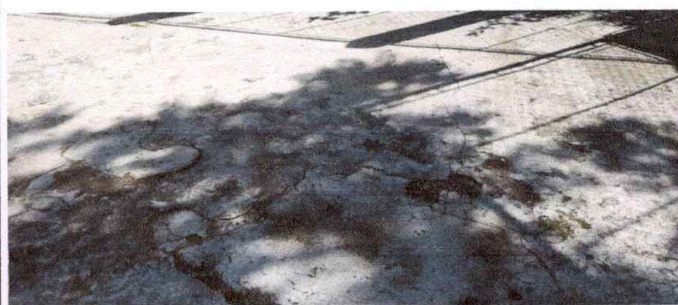
FOTO 10: Losa de Patio. Reparación de planchas de concreto de patio. Áreas Comunes.

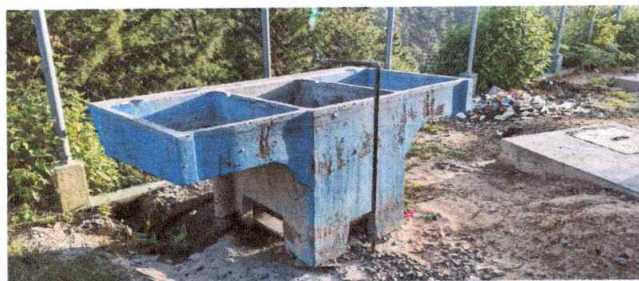
FOTO 11: Reparación de Cocina. Sustitución de pila de cemento de dos lavaderos exterior. Áreas Comunes.
