SITUACIÓN DEFICIENCIAS DETERMINADAS:

| NOMBRE DEL ESTABLECIMIENTO: | INEB DE TELESECUNDARIA | DIRECCIÓN DEL ESTABLECIMIENTO: | CASERÍO EL ARENAL |
| CÓDIGO DEL ESTABLECIMIENTO: | 12-05-0038-45 | FECHA: | 03/09/2025 |

REGISTRO FOTOGRÁFICO  
PROGRAMA DE MANTENIMIENTO DE EDIFICIOS ESCOLARES PÚBLICOS

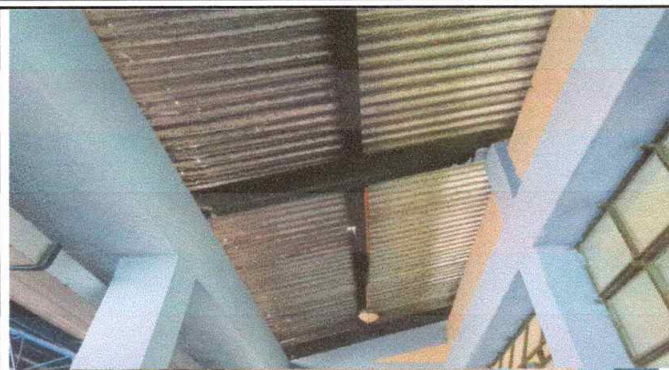
Foto 1: SUSTITUCIÓN LÁMINA TROQUELADA DE ALUZINC CALIBRE 26, MARCA MAXALUM.

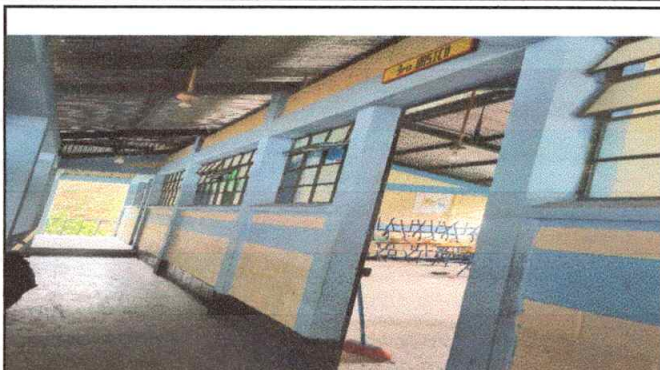
Foto 2: SUSTITUCIÓN LÁMINA TROQUELADA DE ALUZINC CALIBRE 26, MARCA MAXALUM.

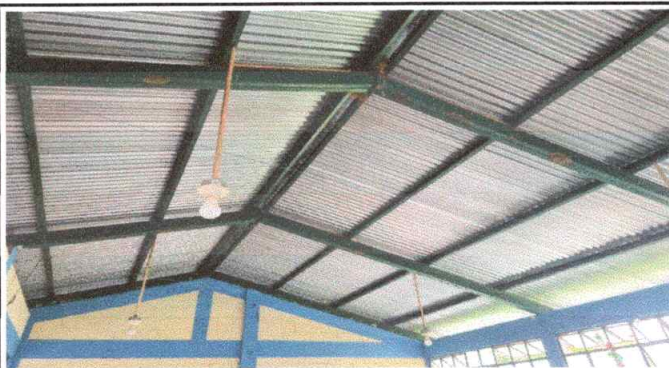
Foto 3: MANTENIMIENTO A ESTRUCTURA DE METAL, LIJADO PULIDO, APLICACIÓN DE DOS MANOS DE PINTURA ANTICORROSIVA MARCA CELCO R15

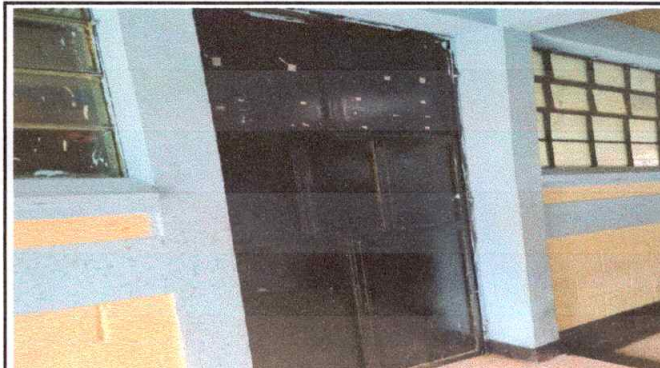
Foto 4: MANTENIMIENTO DE PUERTA, ENDEREZADO, SOLDADURA Y PINTURA ANTICORROSIVA R15 DE CELCO

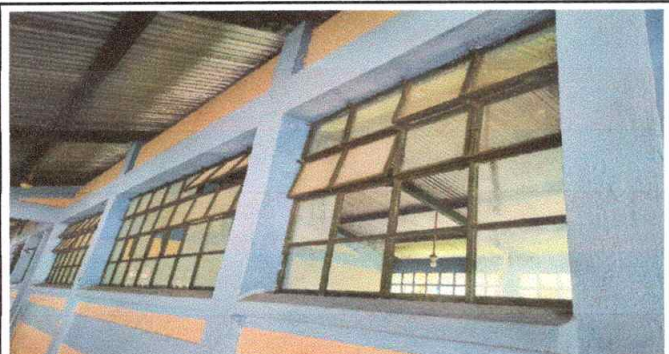
Foto 5: SUSTITUCIÓN DE VIDRIOS DE 24 POR 29 CENTÍMETROS, DE 5 MILÍMETROS

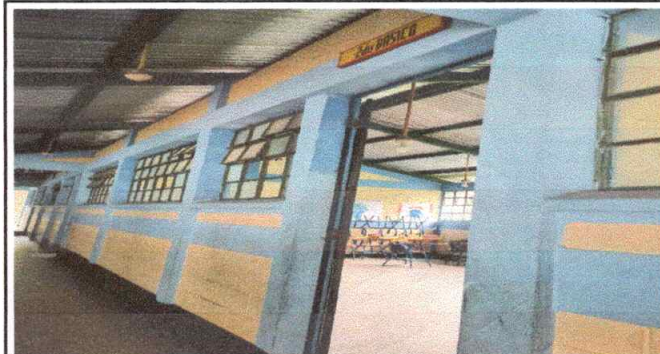
Foto 6: PINTURA PARA CUATRO AULAS, DIRECCIÓN, SANITARIO INTERIOR Y EXTERIOR, CON PINTURA LÁTEX ACRÍLICA EXCELLO DE SHERWIN WILLIAMS

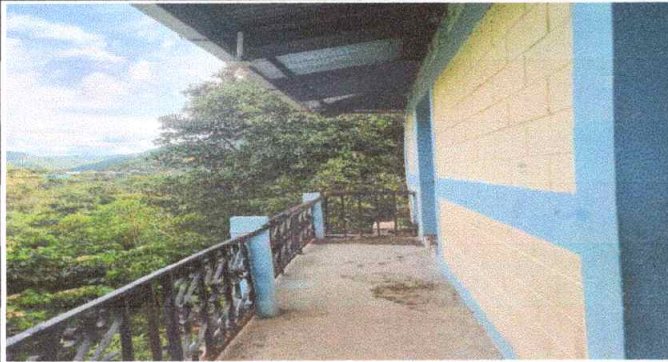
Foto 7: SUSTITUCIÓN DE BARANDA DE METAL

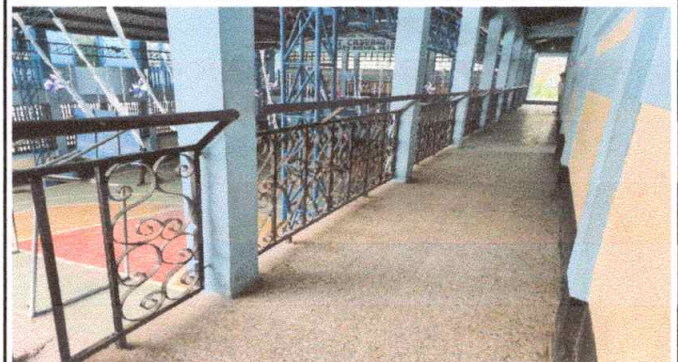
Foto 8: MANTENIMIENTO Y APLICACIÓN DE PINTURA ANTICORROSIVA R15 DE CELCO EN BARANDAS DE METAL
