SITUACIÓN DEFICIENCIAS DETERMINADAS

| NOMBRE DEL ESTABLECIMIENTO: | Escuela Oficial Rural Mixta | DIRECCIÓN DEL ESTABLECIMIENTO: | Caserío La Unión |
| CÓDIGO DEL ESTABLECIMIENTO: | 12-05-0052-43 | FECHA: | 10/03/2025 |

REGISTRO FOTOGRÁFICO  
PROGRAMA DE MANTENIMIENTO DE EDIFICIOS ESCOLARES PÚBLICOS

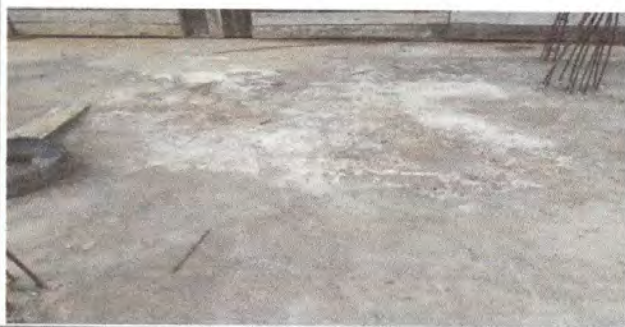
Foto 1: Impermeabilización de losa (terrazza)

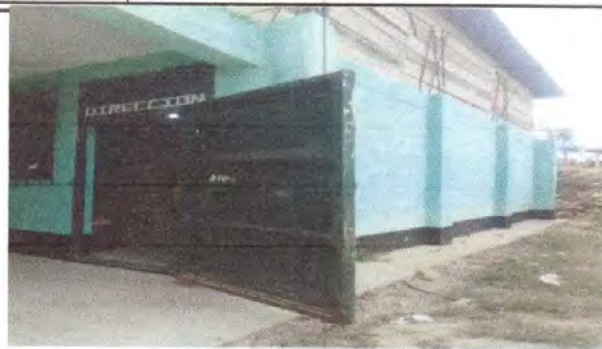
Foto 2: Puertas de metal: mantenimiento de estructura (sujeciones, lijado, aplicación de pintura)

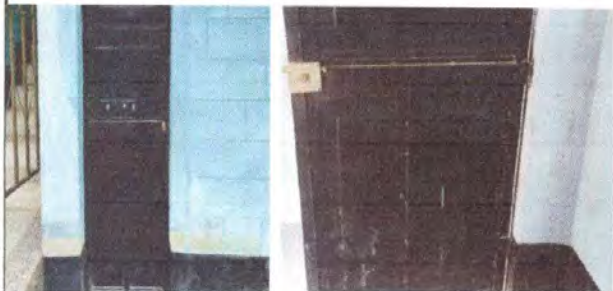
Foto 3: Sustitución de chapa

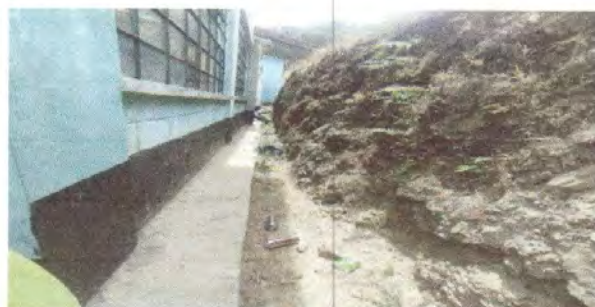
Foto 4: Reparación de cuneta

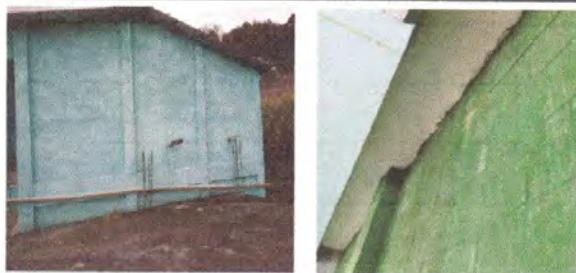
Foto 5: Pintura en muros exteriores e interiores

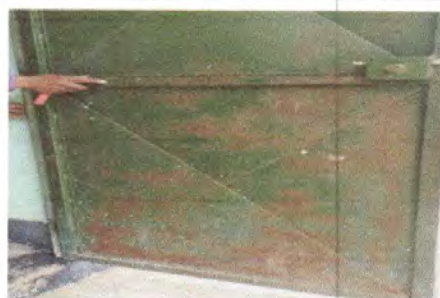
Foto 6 : Mantenimiento a estrura (sujeciones, lijado, aplicación de pintura) a puerta de servicio sanitario

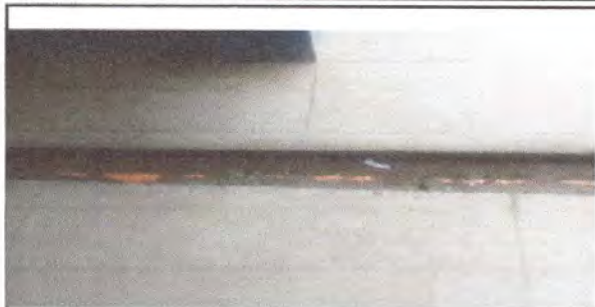
Foto 7: Sustitución de tubería pvc línea principal aguas negras(codos3" y pegamento)

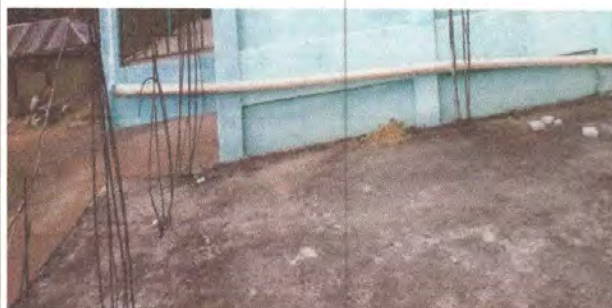
Foto 8: Sustitución de tuberías PVC línea principal aguas pluviales (codos 2" y pegamento)

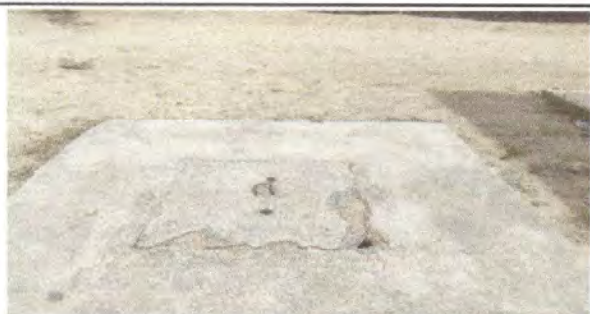
Foto 9: Reparación de tapadera de drenaje y limpieza de fosa séptica 60x60 espesor 10 cm

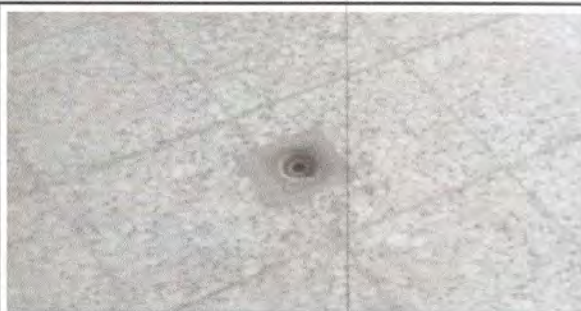
Foto 10: Sustitución reposadera de metal

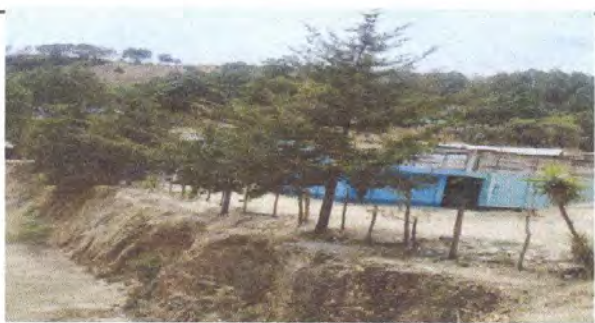
Foto 11: Reparación de muro perimetral de blok con tubo hg y malla galvanizada, soleras intermedias y columnas

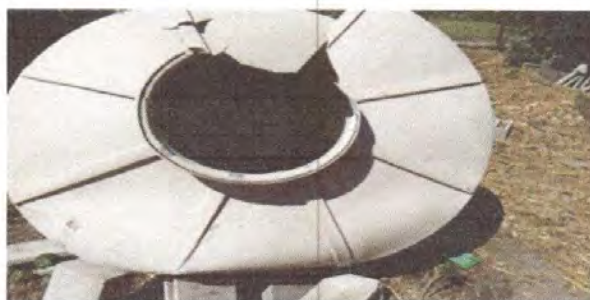
Foto 12: Sustitución de depósito de agua 2,500 lts mas accesorios

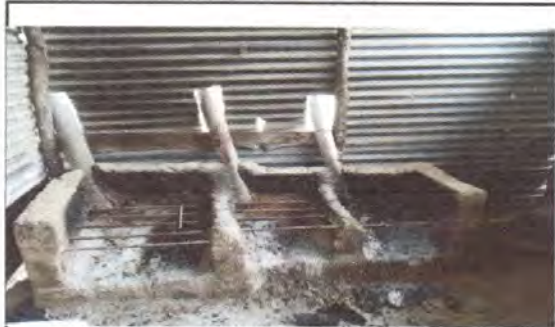
Foto 13: Sustitución de estufa rural (completa) incluye chimenea y plancha de metal.

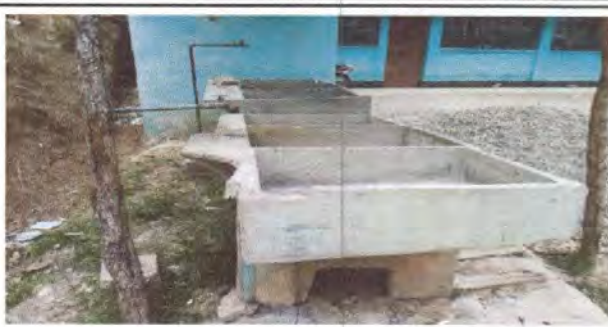
Foto 14: Sustitución e instalación de pilas de concreto de 2 lavaderos
