REGISTRO FOTOGRÁFICO  
PROGRAMA DE MANTENIMIENTO DE EDIFICIOS ESCOLARES PÚBLICOS

SITUACIÓN DEFICIENCIAS DETERMINADAS

| NOMBRE DEL ESTABLECIMIENTO: | Escuela Oficial Rural Mixta | DIRECCIÓN DEL ESTABLECIMIENTO: | Caserío La Lima, Aldea Chicas Zapote |
| CÓDIGO DEL ESTABLECIMIENTO: | 12-05-1263-43 | FECHA: | 10/03/2025 |

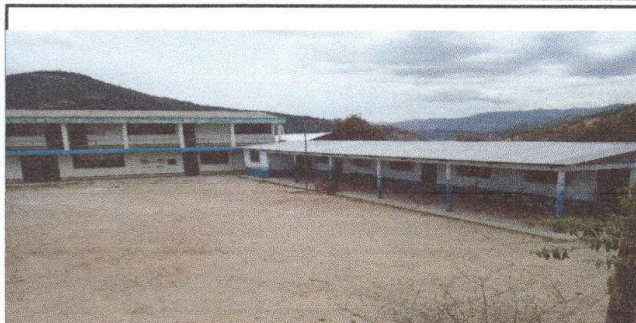
- En las imágenes se nota que las lámina se encuentran en buenas condiciones. Este cambio lo efectuó la comunidad hace aproximadamente 5 años y es de calibre 28, no es un buen material para las instalaciones académicas, ya que en épocas de verano los niños sufren con el incremento de calor en cada aula, por lo que si es necesario realizar el cambio de dicha lámina a un calibre mas grueso para mejor comodidad termica a los estudiantes.
- En cuanto a estuctura de madera es necesario realizar el cambio a estructura metálica, muchas de las maderas estan en malas condiciones debido al tiempo que lleva sobre este edificio y como bien se sabe que la madera con el calor pierde su vida útil.

Foto1: sustitución de lámina, por lámina troquelada aluzinc calibre 26
