**REGISTRO FOTOGRÁFICO  
PROGRAMA DE MANTENIMIENTO DE EDIFICIOS ESCOLARES PÚBLICOS**

| DEPARTAMENTO: | San Marcos | MUNICIPIO: | Concepción Tutuapa |
| NOMBRE DEL ESTABLECIMIENTO: | EORM | DIRECCIÓN DEL ESTABLECIMIENTO: | Caserío La Unión, Aldea Yamoj |
| CÓDIGO DEL ESTABLECIMIENTO: | 12-06-0004-43 | FECHA: | 5/11/2025 |

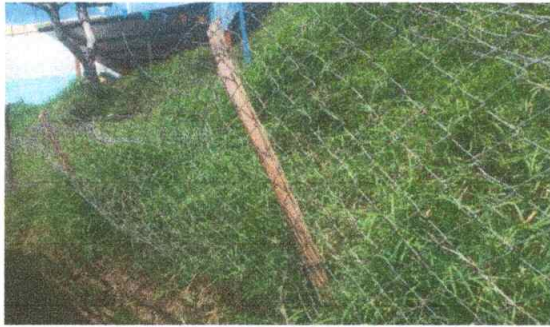
Foto 1: Reparación de muro perimetral de blok con tuvo HG y malla galvanizada, solera intermedias y columnas

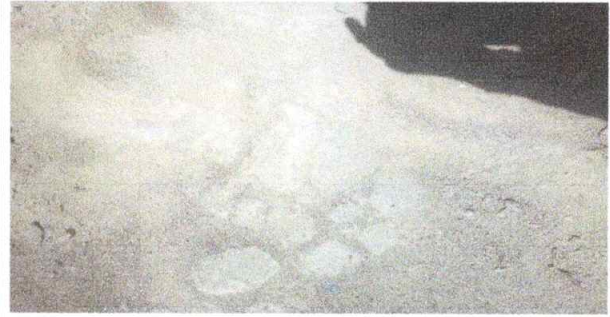
Foto 2: Reparación de piso de torta de concreto

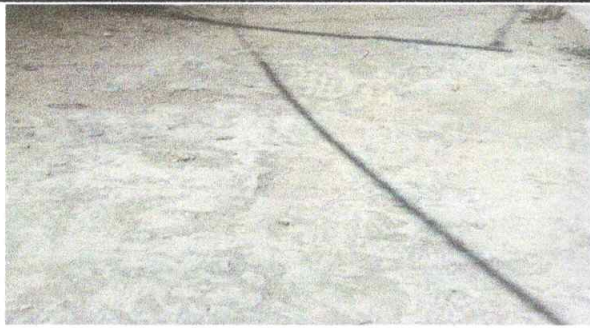
Foto 3: Reparación de piso de torta de concreto

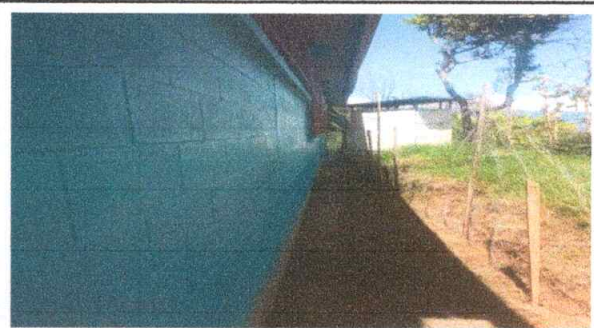
Foto 4: Reparación de muro perimetral de blok con tuvo HG y malla galvanizada, solera intermedias y columnas

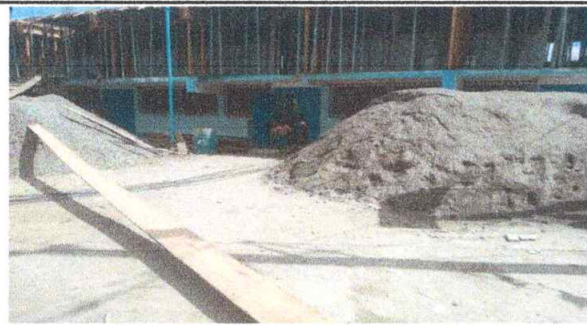
Foto 5: Reparación de piso de torta de concreto

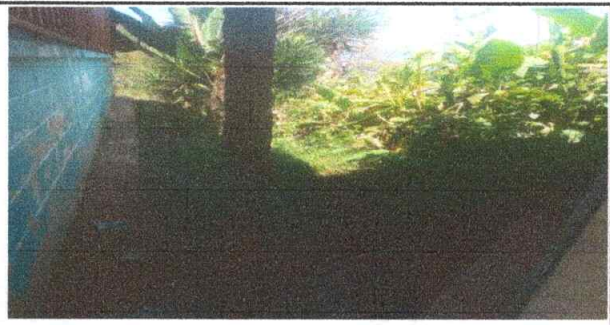
Foto 6: Reparación de muro perimetral de blok con tuvo HG y malla galvanizada, solera intermedias y columnas
